COMMUNE de NEUVY-SAINT-SEPULCHRE

PLAN LOCAL D'URBANISME ANNEXE 1 – FICHES PATRIMOINE – TOME I

PIECE N°10

FICHES PATRIMOINE

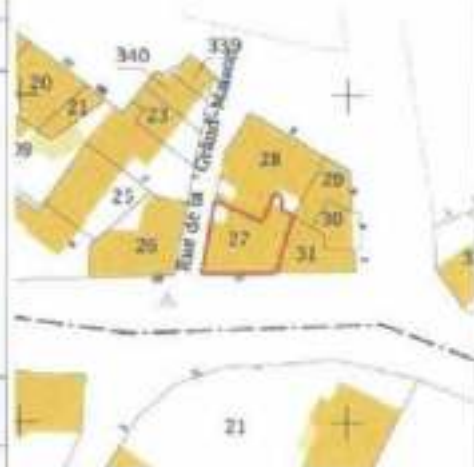
FICHE D'IMMEUBLE - NEUVY SAINT SEPULCRE		
Adresse : 30 rue Emile Forichon Typologie :		Occupation : ? Période dominante :
PARCELLE	Section : AK	Parcelle : 27
<u>Description de la parcelle et implantation des constructions :</u> Parcelle d'angle entre la rue de la Grand Montée et la Rue Emile Forichon		
BATIMENT PRINCIPAL Valeur patrimoniale globale :	Etat sanitaire : Moyen	Etat structurel : Bon
Eléments patrimoniaux : <input type="checkbox"/> Bâtiment d'ensemble <input type="checkbox"/> Eléments de la construction :		
Usage actuel : Rdc : Services		
TOITURES		
Forme du comble : 3 pans		
Matériaux : <input checked="" type="checkbox"/> Petites tuiles plates en terre cuite <input type="checkbox"/> Ardoises <input type="checkbox"/> Tuiles mécaniques		
FAÇADES	Matériaux :	
<u>Description, transformation :</u> Rdc : protection filante - 1 vitrine bois en feuillure avec 1 porte Etage : 2 fenêtres volets bois - 1 porte d'accès aux combles Corniche moulurée

<u>Possibilités d'évolution :</u>		
BATIMENTS SECONDAIRES Valeur patrimoniale globale :	Etat sanitaire : Moyen	Etat structurel : Moyen
<u>Description :</u> 1/ Extension en brique : toiture 1 pan en ardoises : - Rue Emile Forichon : 1 porte coulissante en fer demi-vitrée - Rue de la Grand Montée : 2 fenêtres longues avec berceaux par étage 2/ Arrière : muret pierre et bois - toiture 2 pans en tuiles plates -		
<u>Possibilités d'évolution :</u>		
ESPACES LIBRES	Etat sanitaire : Moyen	Valeur patrimoniale :
<u>Description, transformation :</u> Arrière : accès bétonné		
Usage : <input type="checkbox"/> Stationnement <input type="checkbox"/> Services <input type="checkbox"/> Agrément		
<u>Limites :</u>		
<u>Possibilités d'évolutions :</u>		
Eléments remarquables :		Légende : <input type="checkbox"/> A conserver / à restaurer <input type="checkbox"/> A conserver avec modifications <input type="checkbox"/> Altérée, à démolir

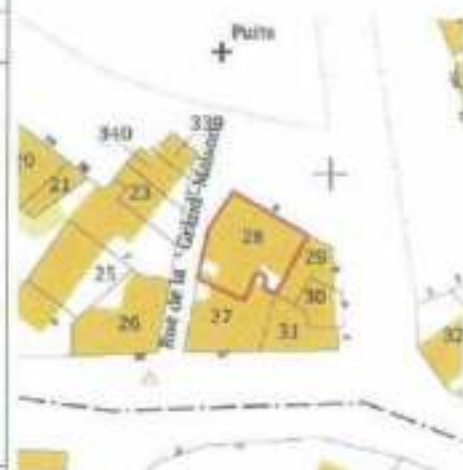
FICHE D'IMMEUBLE - NEUVY SAINT SEPULCRE		
Adresse : 8 place du Champ de Foire Typologie : R+1		Occupation : Totale* Période dominante :
PARCELLE	Section : AK	Parcelle : 28
Description de la parcelle et implantation des constructions : Parcelle d'angle		
BATIMENT PRINCIPAL	Etat sanitaire :	Etat structurel :
Valeur patrimoniale globale :		
Eléments patrimoniaux : <input type="checkbox"/> Bâtiment d'ensemble <input type="checkbox"/> Eléments de la construction :		
Usage actuel :		
TOITURES		
Forme du comble : 3 pans		
Matériaux : <input checked="" type="checkbox"/> Petites tuiles plates en terre cuite <input type="checkbox"/> Ardoises <input type="checkbox"/> Tuiles mécaniques		
FAÇADES	Matériaux : Enduit	
Description, transformation : 1/ Bâtiment en R+1 - toiture 2 pans en ardoises Rdc : 1 porte de garage 2 vantaux - encadrement pierre - linteau bois Etage : 1 fenêtre encadrement bois Corniche brique peint 2/ 4 travées : encadrement pierre 2 fenêtres - 1 porte - 1 fenêtre Etage : 3 fenêtres avec persiennes Corniche 3 rangs de brique

Possibilités d'évolution :		
BATIMENTS SECONDAIRES	Etat sanitaire :	Etat structurel :
Valeur patrimoniale globale :		
Description : A l'arrière : bâtiment en Rdc en brique - toiture 1 pan en tuiles mécaniques		
Possibilités d'évolution :		
ESPACES LIBRES	Etat sanitaire :	Valeur patrimoniale :
Description, transformation : 1/ Terre 2/ chemin accès dalle - herbe et arboré		
Usage : <input type="checkbox"/> Stationnement <input type="checkbox"/> Services <input type="checkbox"/> Agrément		
Limites : 1/ muret bas enduit béton 2/ grillage Arrière : muret - portillon bois		
Possibilités d'évolutions :		
Eléments remarquables :		Légende : <input type="checkbox"/> A conserver / à restaurer <input type="checkbox"/> A conserver avec modifications <input type="checkbox"/> Altérée, à démolir

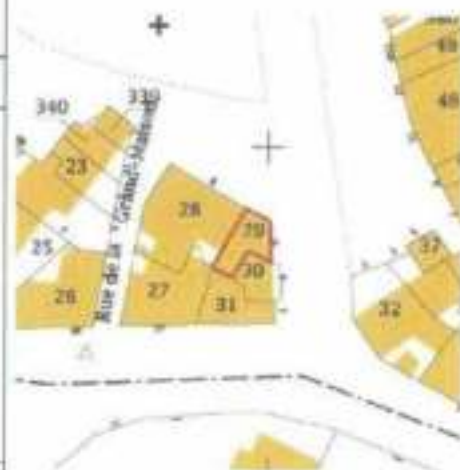
FICHE D'IMMEUBLE - NEUVY SAINT SEPULCRE	
Adresse : 5 place du Champ de Foire Typologie : R+1+combles	Occupation : ? Période dominante :
PARCELLE	Section : AK Parcelle : 29
Description de la parcelle et implantation des constructions : Parcelle d'angle sur la Place du Champ de Foire	
BATIMENT PRINCIPAL Valeur patrimoniale globale :	Etat sanitaire : Moyen ? Etat structurel : Bon
Eléments patrimoniaux : <input type="checkbox"/> Bâtiment d'ensemble <input type="checkbox"/> Eléments de la construction :	
Usage actuel :	
TOITURES	
Forme du comble : 3 pans	
Matériaux : <input type="checkbox"/> Petites tuiles plates en terre cuite <input checked="" type="checkbox"/> Ardoises <input type="checkbox"/> Tuiles mécaniques	
FAÇADES	Matériaux : Pierre - Grépis
Description, transformation : Soubassement peint effet pierre - encadrement pierre - Côté rue : Rdc : 1 devanture bois mouluré en applique - 1 porte centrale imposte vitrée - protection Étage : 2 fenêtres avec persiennes Corniche moulurée Côté Place : Rdc : 1 porte bois imposte vitrée Étage : 1 fenêtre avec persiennes - 1 lucarne capucine recouverte d'ardoises

Possibilités d'évolution :	
BATIMENTS SECONDAIRES Valeur patrimoniale globale :	Etat sanitaire : Etat structurel :
Description :	
Possibilités d'évolution :	
ESPACES LIBRES	Etat sanitaire : Valeur patrimoniale :
Description, transformation : Angle avec la parcelle 28 : herbé (à l'abandon)	
Usage : <input type="checkbox"/> Stationnement <input type="checkbox"/> Services <input type="checkbox"/> Agrément	
Limites :	
Possibilités d'évolutions :	
Eléments remarquables :	Légende : <input type="checkbox"/> A conserver / à restaurer <input type="checkbox"/> A conserver avec modifications <input type="checkbox"/> A l'année, à démolir

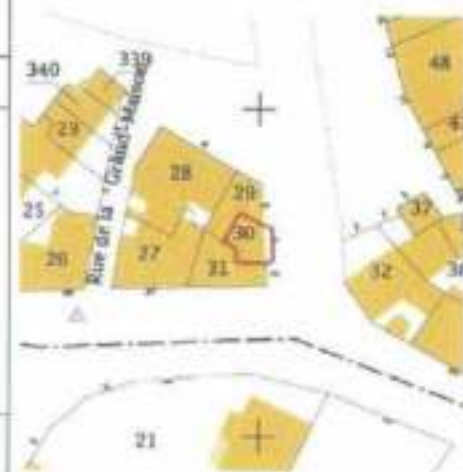
SECTION : AK - PARCELLE : 30

FICHE D'IMMEUBLE - NEUVY SAINT SEPULCRE		
Adresse : 4 place du Champ de Foire Typologie : R+1		Occupation : Période dominante :
PARCELLE	Section : AK	Parcelle : 30
Description de la parcelle et implantation des constructions : Parcelle en avant par rapport aux parcelles mitoyennes		
BATIMENT PRINCIPAL	Etat sanitaire : Bon	Etat structurel : Bon
Valeur patrimoniale globale :		
Eléments patrimoniaux : <input type="checkbox"/> Bâtiment d'ensemble <input type="checkbox"/> Eléments de la construction :		
Usage actuel : Logement		
TOITURES		
Forme du comble : 2 pans		
Matériaux : <input type="checkbox"/> Petites tuiles plates en terre cuite <input checked="" type="checkbox"/> Ardoises <input type="checkbox"/> Tuiles mécaniques		
FAÇADES	Matériaux : Enduit	
Description, transformation : Terrasse avec 6 marches d'accès - garde-corps en fer forgé - 1 porte bois accès cave 2 travées : encadrement, angles pierre peint - soubassement peint effet pierre Rdc : 1 porte - 1 fenêtre longue - volets plants métal Etage : 2 fenêtres - persiennes Corniche moulurée - 1 petite fenêtre de toit

Possibilités d'évolution :		
BATIMENTS SECONDAIRES	Etat sanitaire :	Etat structurel :
Valeur patrimoniale globale :		
Description :		
Possibilités d'évolution :		
ESPACES LIBRES	Etat sanitaire :	Valeur patrimoniale :
Description, transformation : Quelques plantations à côté de l'escalier		
Usage : <input type="checkbox"/> Stationnement <input type="checkbox"/> Services <input type="checkbox"/> Agrément		
Limites :		
Possibilités d'évolutions :		
Eléments remarquables :		Légende : <input type="checkbox"/> A conserver / à restaurer <input type="checkbox"/> A conserver avec modifications <input type="checkbox"/> A être démolir

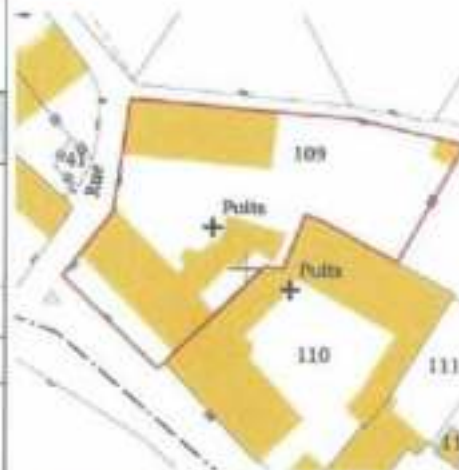
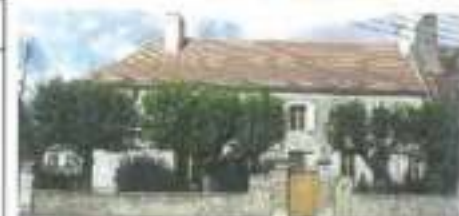
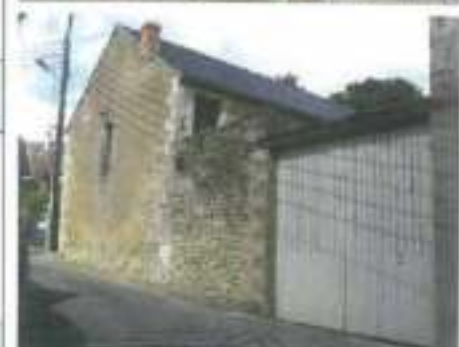
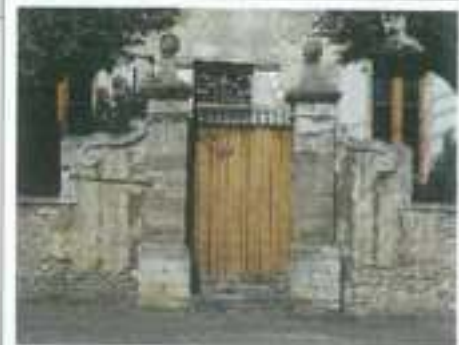
FICHE D'IMMEUBLE - NEUVY SAINT SEPULCRE		
Adresse : 31 rue Emile Forichon Typologie : R+1		Occupation : Période dominante :
PARCELLE	Section : AK	Parcelle : 109
Description de la parcelle et implantation des constructions : Grande parcelle d'angle entre la rue Emile Forichon, la rue du Maquis et une ruelle arrière		
BATIMENT PRINCIPAL	Etat sanitaire : Bon	Etat structurel : Bon
Valeur patrimoniale globale :		
Eléments patrimoniaux : <input type="checkbox"/> Bâtiment d'ensemble <input type="checkbox"/> Eléments de la construction :		
Usage actuel : Logement		
TOITURES		
Forme du comble : 3 pans		
Matériaux : <input checked="" type="checkbox"/> Petites tuiles plates en terre cuite <input type="checkbox"/> Ardoises <input type="checkbox"/> Tuiles mécaniques		
FAÇADES	Matériaux :	
Description, transformation : En cours de rénovation 7 travées régulières : Encadrement pierre – volets bois Rdc : 1 porte bois imposte vitrée au centre

Possibilités d'évolution :		
BATIMENTS SECONDAIRES	Etat sanitaire : Bon	Etat structurel : Bon
Valeur patrimoniale globale :		
Description : Bâtiment en R+1 toiture 2 pans en ardoises		
Possibilités d'évolution :		
ESPACES LIBRES	Etat sanitaire :	Valeur patrimoniale :
Description, transformation : Non visible par les présences de murs		
Usage : <input type="checkbox"/> Stationnement <input type="checkbox"/> Services <input checked="" type="checkbox"/> Agrément		
Limites : - Rue Emile Forichon : muret en pierre crépis – 1 portillon bois avec piliers en pierre chapiteau. - Rue du Maquis : mur haut et portail bois 2 vantaux ajouré		
Possibilités d'évolutions :		
Eléments remarquables :		Légende : <input type="checkbox"/> A conserver / à restaurer <input type="checkbox"/> A conserver avec modifications <input type="checkbox"/> Altérée, à démolir

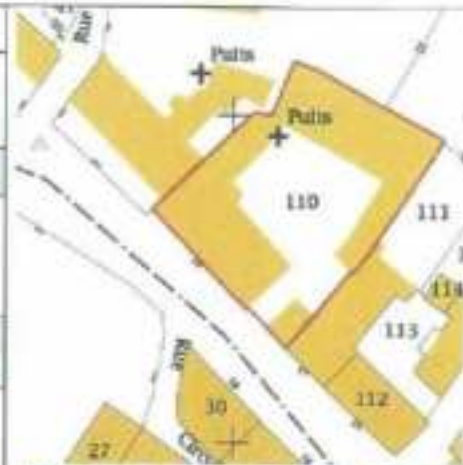
SECTION : AK - PARCELLE : 110

FICHE D'IMMEUBLE - NEUVY SAINT SEPULCRE		
Adresse : 29 rue Emile Forichon Typologie : Maison R+1 + combles		Occupation : Total Période dominante :
PARCELLE	Section : AK	Parcelle : 110
<u>Description de la parcelle et implantation des constructions :</u> Grande parcelle		
BATIMENT PRINCIPAL	Etat sanitaire : bon	Etat structurel : bon
Valeur patrimoniale globale :		
Eléments patrimoniaux :		
<input type="checkbox"/> Bâtiment d'ensemble : <input type="checkbox"/> Eléments de la construction :		
Usage actuel : Logement		
TOITURES		
Forme du comble : 2 pans - forte pente		
Matériaux : <input checked="" type="checkbox"/> Petites tuiles plates en terre cuite <input type="checkbox"/> Ardoises <input type="checkbox"/> Tuiles mécaniques		
FAÇADES	Matériaux :	
<u>Description, transformation :</u> 7 travées : scoubassement effet pierre – angle et encadrement pierre Rdc : 1 porte bois - volets Etage : garde-corps en fer forgé - persiennes 2 lucarnes capucines

<u>Possibilités d'évolution :</u>		
BATIMENTS SECONDAIRES	Etat sanitaire : bon	Etat structurel : bon
Valeur patrimoniale globale :		
<u>Description :</u> Annexe sur rue en Rdc : toiture 2 pans en tuiles plates		
<u>Possibilités d'évolution :</u>		
ESPACES LIBRES	Etat sanitaire :	Valeur patrimoniale :
<u>Description, transformation :</u> Non visible depuis la rue		
Usage : <input type="checkbox"/> Stationnement <input type="checkbox"/> Services <input type="checkbox"/> Agrément		
Limites : haut portail bois 2 vantaux		
<u>Possibilités d'évolutions :</u>		
Eléments remarquables :		Légende : <input type="checkbox"/> A conserver / à restaurer <input type="checkbox"/> A conserver avec modifications <input type="checkbox"/> Altérée, à démolir

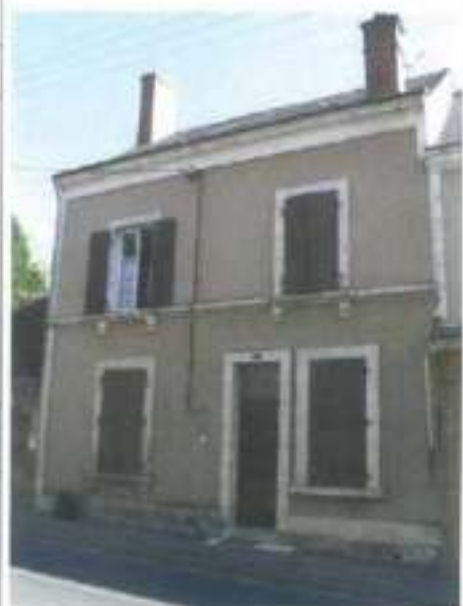
SECTION : AK - PARCELLE : 111

FICHE D'IMMEUBLE - NEUVY SAINT SEPULCRE	
Adresse : 27 rue Emile Forichon Typologie : R+1	
Occupation : Totale Période dominante :	
PARCELLE	Section : AK Parcelle : 111
<u>Description de la parcelle et implantation des constructions :</u> Parcelle en longueur	
BATIMENT PRINCIPAL	Etat sanitaire : Etat structurel :
Valeur patrimoniale globale :	
Eléments patrimoniaux :	
<input type="checkbox"/> Bâtiment d'ensemble <input type="checkbox"/> Eléments de la construction :	
Usage actuel :	
TOITURES	
Forme du combles : 2 pans	
Matériaux : <input checked="" type="checkbox"/> Petites tuiles plates en terre cuite <input checked="" type="checkbox"/> Ardoises <input type="checkbox"/> Tuiles mécaniques	
FAÇADES	Matériaux :
<u>Description, transformation :</u> 3 travées non alignées ; Soubassement, angle, encadrements en pierre - volets bois Rdc : 1 fenêtre allèges sur consoles - 1 porte bois imposte non vitrée - 1 fenêtre Etage : 1 allège linteau sur consoles - 2 fenêtres Corniche moulurée - 2 fenêtres de toit

<u>Possibilités d'évolution :</u>	
BATIMENTS SECONDAIRES	Etat sanitaire : Etat structurel :
Valeur patrimoniale globale :	
<u>Description :</u>	
<u>Possibilités d'évolution :</u>	
ESPACES LIBRES	Etat sanitaire : Valeur patrimoniale :
<u>Description, transformation :</u>	
Usage : <input type="checkbox"/> Stationnement <input type="checkbox"/> Services <input type="checkbox"/> Agrément	
<u>Limites :</u>	
<u>Possibilités d'évolutions :</u>	
Eléments remarquables :	Légende : <input type="checkbox"/> A conserver / à restaurer <input type="checkbox"/> A conserver avec modifications <input type="checkbox"/> Altérée, à démolir

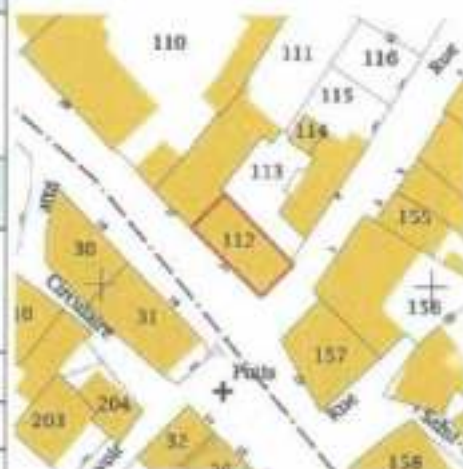
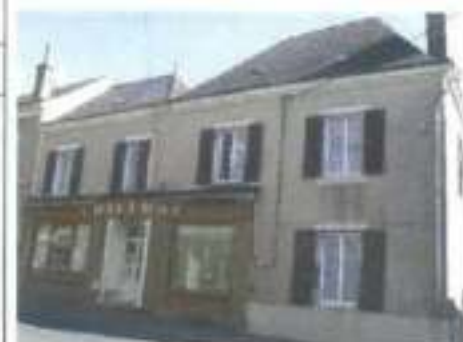
SECTION : AK - PARCELLE : 112

FICHE D'IMMEUBLE - NEUVY SAINT SEPULCRE		
Adresse : 25 rue Emile Forichon Typologie : R+1		Occupation : Période dominante :
PARCELLE	Section : AK	Parcelle : 112
<u>Description de la parcelle et implantation des constructions :</u> Parcelle d'angle entre la rue Emile Forichon et la rue Jules Cailleud Occupation totale de la parcelle		
BATIMENT PRINCIPAL	Etat sanitaire : Bon	Etat structurel : Bon
Valeur patrimoniale globale :		
Eléments patrimoniaux : <input type="checkbox"/> Bâtiment d'ensemble <input type="checkbox"/> Eléments de la construction :		
Usage actuel : Rdc : coiffeur		
TOITURES		
Forme du comble : 4 pans		
Matériaux : <input type="checkbox"/> Petites tuiles plates en terre cuite <input checked="" type="checkbox"/> Ardoises <input type="checkbox"/> Tuiles mécaniques		
FAÇADES Matériaux :		
<u>Description, transformation :</u> Toiture en 2 parties : 4 pans - 3 pans - Rue Emile Forichon : 4 travées : encadrement pierre Rdc : 1 devanture en feuillure sur 3 travées avec 1 double porte imposte vitrée au centre et 1 fenêtre bois de chaque côté, encadrement carrelé - enseigne et stores - 1 fenêtre volets bois Etage : persiennes 3 fenêtres de toit - épis de faîtage

<u>Possibilités d'évolution :</u>		
BATIMENTS SECONDAIRES	Etat sanitaire :	Etat structurel :
Valeur patrimoniale globale :		
<u>Description :</u>		
<u>Possibilités d'évolution :</u>		
ESPACES LIBRES	Etat sanitaire :	Valeur patrimoniale :
<u>Description, transformation :</u>		
Usage : <input type="checkbox"/> Stationnement <input type="checkbox"/> Services <input type="checkbox"/> Agrément		
<u>Limites :</u>		
<u>Possibilités d'évolutions :</u>		
Eléments remarquables :		<u>Légende :</u> <input type="checkbox"/> A conserver / à restaurer <input type="checkbox"/> A conserver avec modifications <input type="checkbox"/> Altérée, à démolir

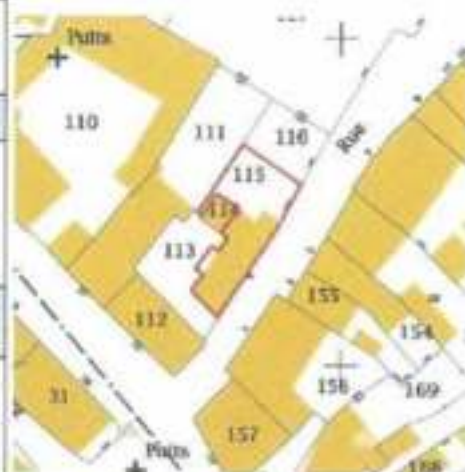
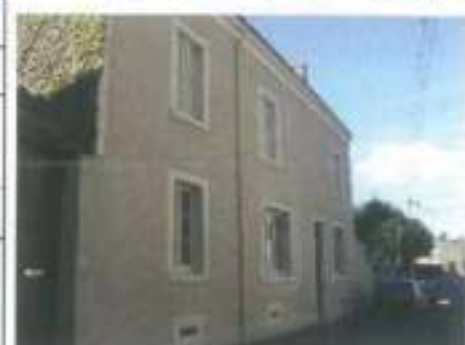
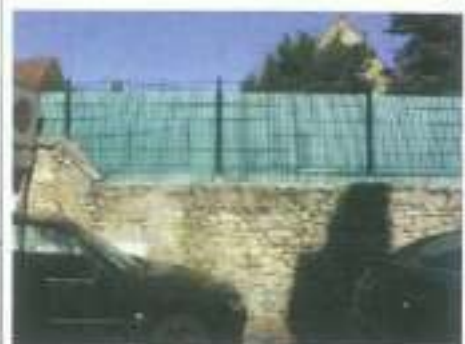
SECTION : AK - PARCELLE : 115

FICHE D'IMMEUBLE - NEUVY SAINT SEPULCRE		
Adresse : 4 rue Jules Caillaud Typologie : R+1		Occupation : Totale Période dominante :
PARCELLE	Section : AK	Parcelle : 115
<u>Description de la parcelle et implantation des constructions :</u> Parcelle en longueur le long de la rue Jules Caillaud.		
BATIMENT PRINCIPAL	Etat sanitaire : Bon	Etat structurel : Bon
Valeur patrimoniale globale :		
Eléments patrimoniaux :		
<input type="checkbox"/> Bâtiment d'ensemble <input type="checkbox"/> Eléments de la construction :		
Usage actuel : Logement		
TOITURES		
Forme du comble : 2 pans		
Matériaux : <input type="checkbox"/> Petites tuiles plates en terre cuite <input checked="" type="checkbox"/> Ardoises <input type="checkbox"/> Tuiles mécaniques		
FAÇADES	Matériaux : Enduit	
<u>Description, transformation :</u> 4 travées : Soubassement effet pierre – encadrement peint - volets pliants métal Rdc : 1 porte bois imposte vitrée – 1 fenêtre large de chaque côté – 1 petite fenêtre Etage : 3 fenêtres Côté : 1 fenêtre – volets pliants métal <u>Possibilités d'évolution :</u>

BATIMENTS SECONDAIRES	Etat sanitaire :	Etat structurel :
Valeur patrimoniale globale :		
<u>Description :</u> Petit bâtiment accolé toiture 3 pans tuiles plates <u>Possibilités d'évolution :</u>		
ESPACES LIBRES	Etat sanitaire :	Valeur patrimoniale :
<u>Description, transformation :</u> Non visible par la présence du muret		
Usage : <input type="checkbox"/> Stationnement <input type="checkbox"/> Services <input type="checkbox"/> Agrément		
Limites : muret haut en pierre – grillage		
<u>Possibilités d'évolutions :</u>		
Eléments remarquables :		Légende :
		<input type="checkbox"/> A conserver / à restaurer <input type="checkbox"/> A conserver avec modifications <input type="checkbox"/> Altérée, à démolir

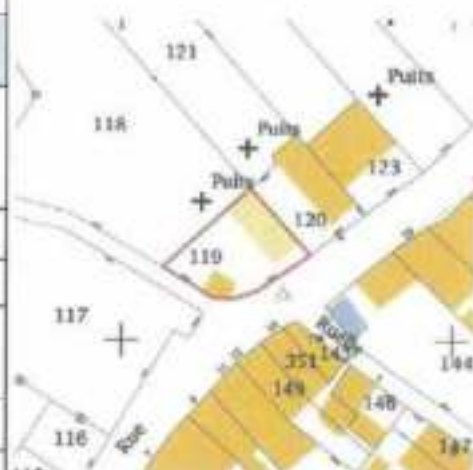
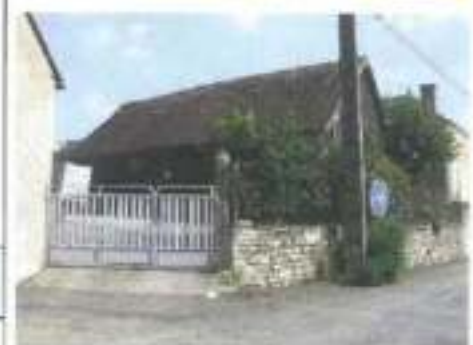
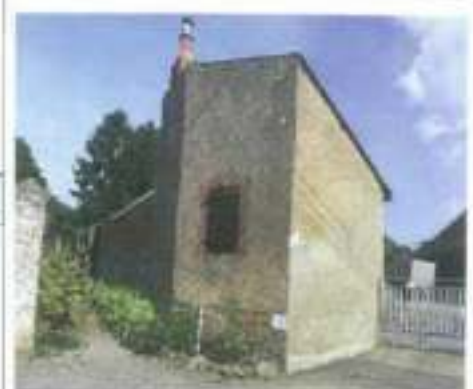
SECTION : AK - PARCELLE : 119

FICHE D'IMMEUBLE - NEUVY SAINT SEPULCRE			
Adresse : rue Jules Caillaud Typologie : RDC		Occupation : Totale Période dominante :	
PARCELLE	Section : AK	Parcelle : 119	
<u>Description de la parcelle et implantation des constructions :</u> Parcelle d'angle			
BATIMENT PRINCIPAL	Etat sanitaire : Bon	Etat structurel : Bon	
Valeur patrimoniale globale :			
Eléments patrimoniaux : <input type="checkbox"/> Bâtiment d'ensemble <input type="checkbox"/> Eléments de la construction :			
Usage actuel :			
TOITURES			
Forme du comble : 1 pan			
Matériaux : <input checked="" type="checkbox"/> Petites tuiles plates en terre cuite <input type="checkbox"/> Ardoises <input type="checkbox"/> Tuiles mécaniques			
FAÇADES	Matériaux :		
<u>Description, transformation :</u> Peu visible par la présence d'une haie Encadrement brique - volets bois + extension au RDC <u>Possibilités d'évolution :</u>			
BATIMENTS SECONDAIRES	Etat sanitaire : Bon	Etat structurel : Bon

Valeur patrimoniale globale :			
<u>Description :</u> Bâtiment semi-ouvert en RDC en structure bois – toiture 2 pans en tuiles plates 1 porte de garage 2 vantaux <u>Possibilités d'évolution :</u>			
ESPACES LIBRES	Etat sanitaire :	Valeur patrimoniale :	
<u>Description, transformation :</u> Goudronné - gravillons			
Usage : <input type="checkbox"/> Stationnement <input type="checkbox"/> Services <input type="checkbox"/> Agrément <input type="checkbox"/> Accès			
<u>Limites :</u> portail métal - muret pierre avec grillage - haie <u>Possibilités d'évolutions :</u>			
Eléments remarquables :		Légende : <input type="checkbox"/> A conserver / à restaurer <input type="checkbox"/> A conserver avec modifications <input type="checkbox"/> Altérée, à démolir

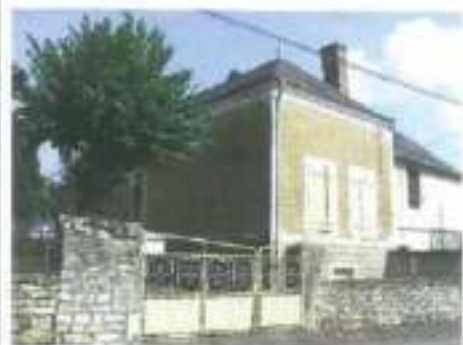
FICHE D'IMMEUBLE - NEUVY SAINT SEPULCRE	
Adresse : 6 rue Jules Caillaud Typologie : R+Combles	Occupation : Totale Période dominante :
PARCELLE Section : AK	Parcelle : 120
Description de la parcelle et implantation des constructions : Bâtiment en retrait de la rue	
BATIMENT PRINCIPAL Valeur patrimoniale globale :	Etat sanitaire : Bon Etat structurel : Bon
Éléments patrimoniaux : <input type="checkbox"/> Bâtiment d'ensemble <input type="checkbox"/> Éléments de la construction :	
Usage actuel :	
TOITURES	
Forme du comble : 4 pans	
Matériaux : <input type="checkbox"/> Petites tuiles plates en terre cuite <input checked="" type="checkbox"/> Ardoises <input type="checkbox"/> Tuiles mécaniques	
FAÇADES Matériaux :	
Description, transformation : Soubassement effet pierre - épis de faîtage - corniche 3 rangs en briques peintes - Côté rue : 2 fenêtres avec volets bois - Côté parcelle : 1 porte de garage - 1 porte avec imposte vitrée - 1 porte-fenêtre avec volet pliant métal Combles : 1 fenêtre - 1 porte d'accès à l'étage Possibilités d'évolution :

BATIMENTS SECONDAIRES Valeur patrimoniale globale :	Etat sanitaire : Etat structurel :
Description :	
Possibilités d'évolution :	
ESPACES LIBRES Etat sanitaire : Valeur patrimoniale :	
Description, transformation :	
Usage : <input type="checkbox"/> Stationnement <input type="checkbox"/> Services <input type="checkbox"/> Agrément <input type="checkbox"/> Accès	
Limites : mur en pierre et grillage - portail 2 vantaux en fer	
Possibilités d'évolutions :	
Éléments remarquables :	Légende : <input type="checkbox"/> A conserver / à restaurer <input type="checkbox"/> A conserver avec modifications <input type="checkbox"/> Altérée, à démolir

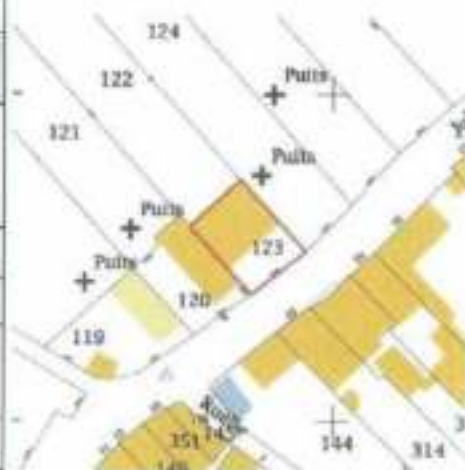
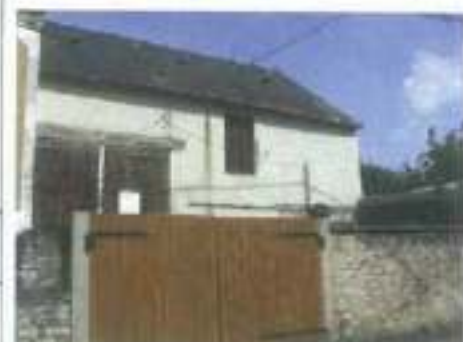
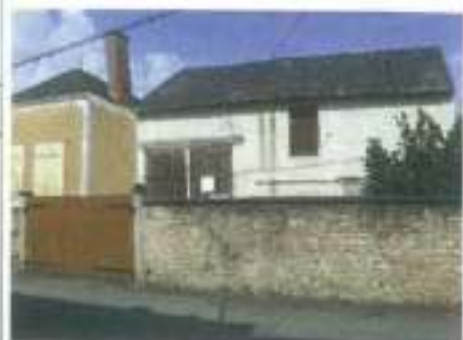
SECTION : AK - PARCELLE : 123

FICHE D'IMMEUBLE - NEUVY SAINT SEPULCRE	
Adresse : rue Jules Caillaud Typologie : Rdc+Combles	Occupation : Période dominante :
PARCELLE Section : AK	Parcelle : 123
Description de la parcelle et implantation des constructions : Bâtiment en retrait de la rue	
BATIMENT PRINCIPAL Valeur patrimoniale globale :	Etat sanitaire : Bon Etat structurel : Bon
Eléments patrimoniaux : <input type="checkbox"/> Bâtiment d'ensemble <input type="checkbox"/> Eléments de la construction :	
Usage actuel :	
TOITURES	
Forme du comble : 2 pans	
Matériaux : <input type="checkbox"/> Peûbles tuiles plates en terre cuite <input checked="" type="checkbox"/> Ardoises <input type="checkbox"/> Tuiles mécaniques	
FAÇADES	Matériaux :
Description, transformation : 1 grande porte de garage avec 2 vantaux - 1 porte coulissante métal 1 porte en bois d'accès aux combles	
Possibilités d'évolution :	
BATIMENTS SECONDAIRES Valeur patrimoniale globale :	Etat sanitaire : Etat structurel :

Description :	
Possibilités d'évolution :	
ESPACES LIBRES	Etat sanitaire : Valeur patrimoniale :
Description, transformation : Non visible depuis la rue par la présence du muret	
Usage : <input type="checkbox"/> Stationnement <input type="checkbox"/> Services <input type="checkbox"/> Agrément <input type="checkbox"/> Accès	
Limites : grand portail en bois haut - muret en pierre	
Possibilités d'évolutions :	
Eléments remarquables :	Légende : <input type="checkbox"/> A conserver / à restaurer <input type="checkbox"/> A conserver avec modifications <input type="checkbox"/> Altérée, à démolir

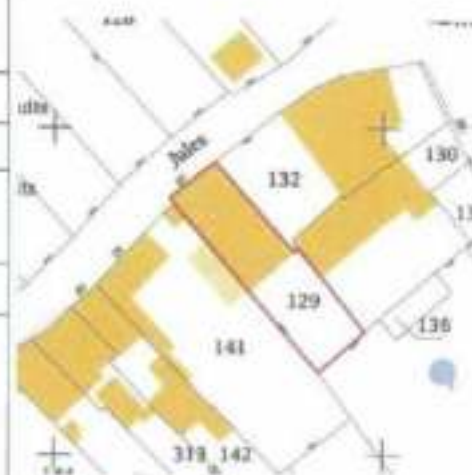
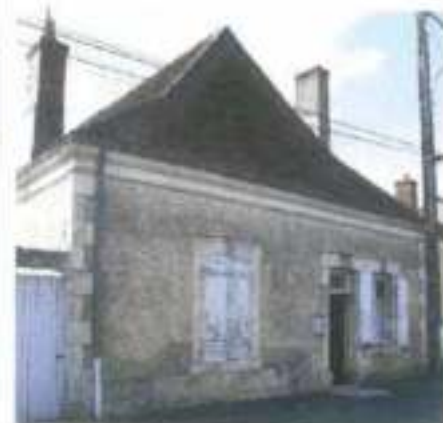
FICHE D'IMMEUBLE - NEUVY SAINT SEPULCRE			
Adresse : 27 rue Jules Caillaud Typologie : RDC		Occupation : Totale Période dominante :	
PARCELLE	Section : AK	Parcelle : 129	
Description de la parcelle et implantation des constructions :			
Parcelle en longueur			
BATIMENT PRINCIPAL	Etat sanitaire :	Bon	Etat structurel : Bon
Valeur patrimoniale globale :			
Eléments patrimoniaux :			
<input type="checkbox"/> Bâtiment d'ensemble <input type="checkbox"/> Eléments de la construction ;			
Usage actuel ; Logement			
TOITURES			
Forme du comble : 3 pans			
Matériaux : <input checked="" type="checkbox"/> Petites tuiles plates en terre cuite <input type="checkbox"/> Ardoises <input type="checkbox"/> Tuiles mécaniques			
FAÇADES	Matériaux : ardoises		
<u>Description, transformation :</u>			
Soubassement effet pierre - angle et encadrement pierre - linteau cintré cli décoré 1 porte avec imposte vitrée - 1 fenêtrons de chaque côté avec volets Corniche moulurée

<u>Possibilités d'évolution :</u>			
BATIMENTS SECONDAIRES	Etat sanitaire :	Etat structurel :	
Valeur patrimoniale globale :			
<u>Description :</u>			
<u>Possibilités d'évolution :</u>			
ESPACES LIBRES	Etat sanitaire :	Valeur patrimoniale :	
<u>Description, transformation :</u>			
Usage : <input type="checkbox"/> Stationnement <input type="checkbox"/> Services <input type="checkbox"/> Agrément <input type="checkbox"/> Accès			
<u>Limites :</u>			
<u>Possibilités d'évolutions :</u>			
Eléments remarquables :		<u>Légende :</u>	
		<input type="checkbox"/> A conserver / à restaurer <input type="checkbox"/> A conserver avec modifications <input type="checkbox"/> Altérés, à démolir

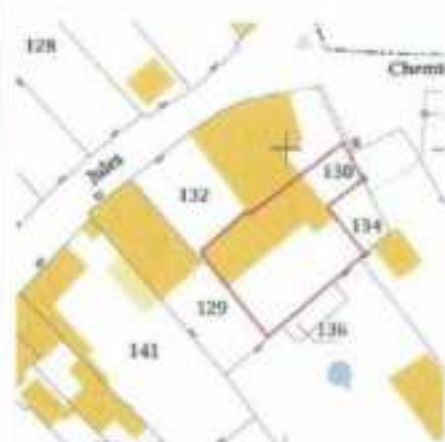
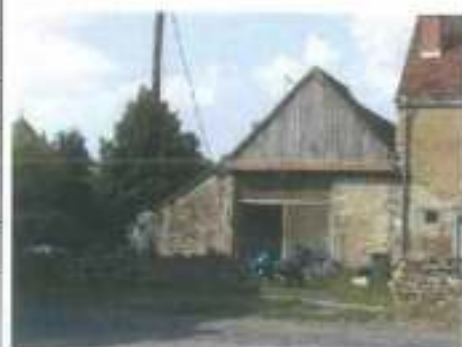
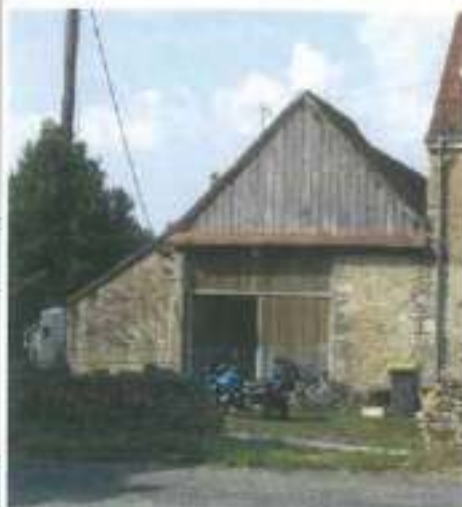
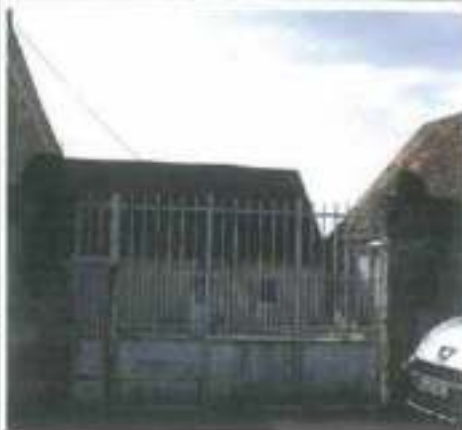
SECTION : AK - PARCELLE : 130

FICHE D'IMMEUBLE - NEUVY SAINT SEPULCRE	
Adresse : 29 rue Jules Caillaud Typologie :	Occupation : Totale Période dominante :
PARCELLE	Section : AK Parcelle : 130
<u>Description de la parcelle et implantation des constructions :</u> Bâtiment en retrait de la rue.	
BATIMENT PRINCIPAL Valeur patrimoniale globale :	Etat sanitaire : Bon Etat structurel : Bon
Eléments patrimoniaux : <input type="checkbox"/> Bâtiment d'ensemble <input type="checkbox"/> Eléments de la construction :	
Usage actuel :	
TOITURES	
Forme du comble : 2 pans	
Matériaux : <input checked="" type="checkbox"/> Petites tuiles plates en terre cuite <input type="checkbox"/> Ardoises <input type="checkbox"/> Tuiles mécaniques	
FAÇADES	Matériaux :
<u>Description, transformation :</u> - Sur parcelle 130 : 1 porte de garage en tôle et 1 protection en briques - Sur parcelle 132 : 1 porte au centre - 1 fenêtre avec volets bois de chaque côté	
<u>Possibilités d'évolution :</u>

BATIMENTS SECONDAIRES Valeur patrimoniale globale :	Etat sanitaire : Etat structurel :
<u>Description :</u>	
<u>Possibilités d'évolution :</u>	
ESPACES LIBRES	Etat sanitaire : Valeur patrimoniale :
<u>Description, transformation :</u> Espace herbé	
Usage : <input type="checkbox"/> Stationnement Accès <input type="checkbox"/> Services <input type="checkbox"/> Agrément <input type="checkbox"/>	
<u>Limites :</u> muret pierre	
<u>Possibilités d'évolutions :</u>	
Eléments remarquables :	<u>Légende :</u> <input type="checkbox"/> A conserver / à restaurer <input type="checkbox"/> A conserver avec modifications <input type="checkbox"/> Altérée, à démolir

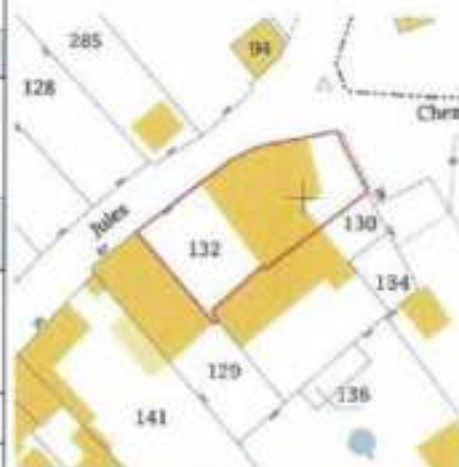
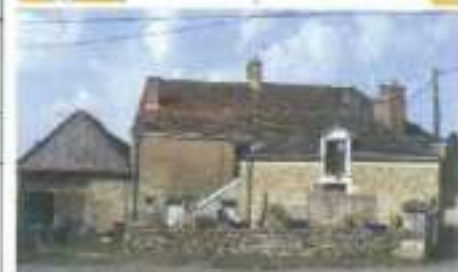
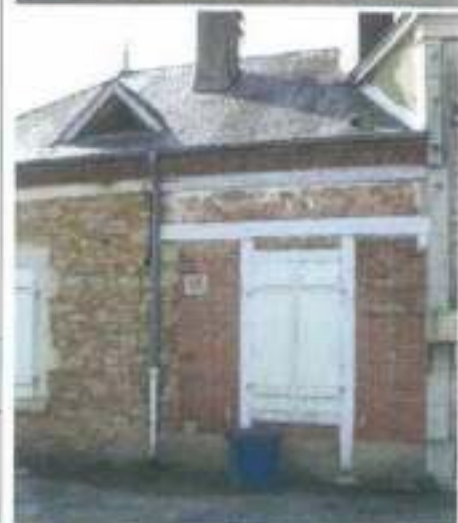
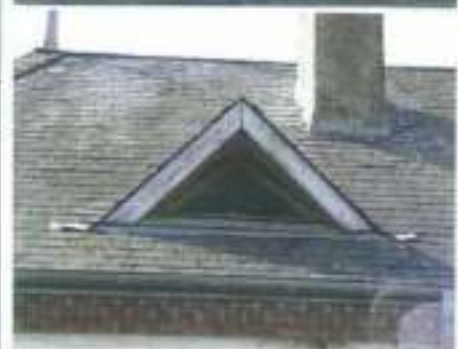
SECTION : AK - PARCELLE : 132

FICHE D'IMMEUBLE - NEUVY SAINT SEPULCRE			
Adresse : 31 rue Jules Caillaud Typologie : R+Combles		Occupation : Totale Période dominante :	
PARCELLE	Section : AK	Parcelle : 132	
<u>Description de la parcelle et implantation des constructions :</u> 2 volumes bâtis			
BATIMENT PRINCIPAL Valeur patrimoniale globale :	Etat sanitaire : Bon	Etat structurel : Bon	
Eléments patrimoniaux : <input type="checkbox"/> Bâtiment d'ensemble <input type="checkbox"/> Eléments de la construction :			
Usage actuel : Logement			
TOITURES			
Forme du comble : 3/4 pans			
Matériaux : <input checked="" type="checkbox"/> Petites tuiles plates en terre cuite <input checked="" type="checkbox"/> Ardoises <input type="checkbox"/> Tuiles mécaniques			
FAÇADES	Matériaux :		
<u>Description, transformation :</u> - Rue Jules Caillaud : 1/ 1 partie du gros œuvre en pierre et 1 partie brique et bois - encadrement pierre 2 fenêtres volets bois Corniche 3 rangs de briques - 1 outreau - Coté : 1 porte bois imposte vitrée avec volets - 1 lucarne meunière garde-corps en fer forgé 2/ Soubassement, angles et encadrement pierre 1 porte imposte vitrée au centre - 1 fenêtre de chaque côté demi-persiennes Corniche 3 rangs de briques - 1 lucarne fronton triangulaire avec barreau et inscription date « 1888 » Possibilités d'évolution :

BATIMENTS SECONDAIRES Valeur patrimoniale globale :	Etat sanitaire :	Etat structurel :	
<u>Description :</u>			
Possibilités d'évolution :			
ESPACES LIBRES	Etat sanitaire :	Valeur patrimoniale :	
<u>Description, transformation :</u> Grevillons			
Usage : <input type="checkbox"/> Stationnement <input type="checkbox"/> Services <input type="checkbox"/> Agrément <input type="checkbox"/>			
Accès			
<u>Limites :</u> - Chemin rural : muret en pierre bas - 1 pilier en pierres de taille + portail en bois Rue Jules Caillaud : muret haut en pierre - portail en fer forgé Possibilités d'évolutions :

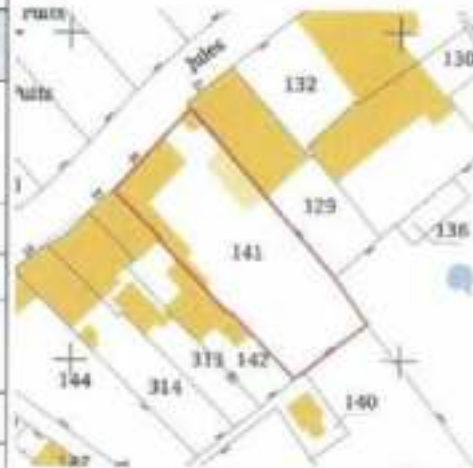
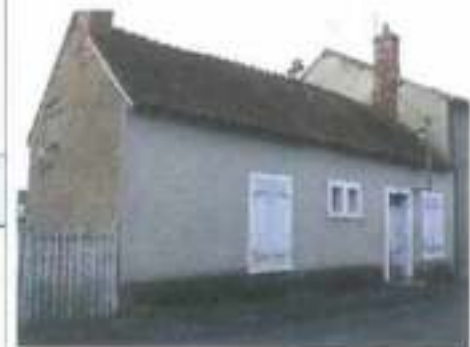
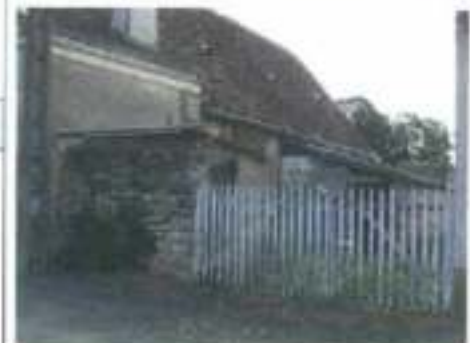
SECTION : AK - PARCELLE : 141

FICHE D'IMMEUBLE - NEUVY SAINT SEPULCRE	
Adresse : 25 rue Jules Caillaud Typologie : Rdc	Occupation : ? Période dominante :
PARCELLE Section : AK	Parcelle : 141
<u>Description de la parcelle et implantation des constructions :</u> Parcelle en longueur	
BATIMENT PRINCIPAL Etat sanitaire : bon Etat structurel : bon	
Valeur patrimoniale globale :	
Éléments patrimoniaux : <input type="checkbox"/> Bâtiment d'ensemble <input type="checkbox"/> Éléments de la construction :	
Usage actuel :	
TOITURES	
Forme du comble : 2 pans	
Matériaux : <input checked="" type="checkbox"/> Petites tuiles plates en terre cuite <input type="checkbox"/> Ardoises <input type="checkbox"/> Tuiles mécaniques	
FAÇADES Matériaux :	
<u>Description, transformation :</u> Soubassement effet pierre - encadrement en pierre point - volots bois 1 fenêtre - 2 petites fenêtres - 1 porte avec imposte vitrée - 1 fenêtre	
Possibilités d'évolution :

BATIMENTS SECONDAIRES Etat sanitaire : Etat structurel :	
Valeur patrimoniale globale :	
<u>Description :</u> 1/ Petit bâtiment en limite sur rue accolé à la parcelle 129 : toiture 1 pan en tôle - mur en parpaings 2/ Bâtiment accolé au bâtiment de la parcelle 129 : toiture 1 pan en ardoises - murs en pierre ou tôle	
Possibilités d'évolution :	
ESPACES LIBRES Etat sanitaire : Valeur patrimoniale :	
<u>Description, transformation :</u> Espace herbé	
Usage : <input type="checkbox"/> Stationnement <input type="checkbox"/> Services <input type="checkbox"/> Agrément <input type="checkbox"/> Accès	
Limites : murat en pierre haut - portail en bois 2 vantaux	
Possibilités d'évolutions :	
Éléments remarquables :	Légende : <input type="checkbox"/> A conserver / à restaurer <input type="checkbox"/> A conserver avec modifications <input type="checkbox"/> Altérée, à démolir

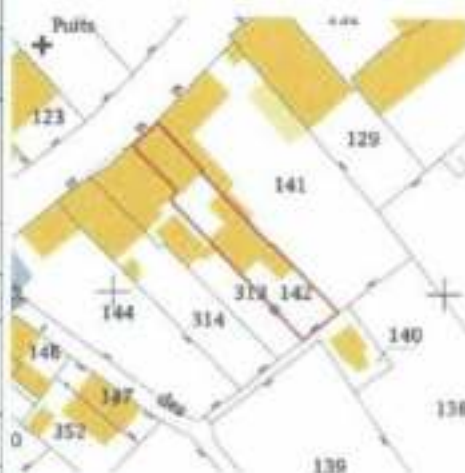
SECTION : AK - PARCELLE : 142

FICHE D'IMMEUBLE - NEUVY SAINT SEPULCRE	
Adresse : 23 rue Jules Caillaud Typologie : R+1	
Occupation : Totale Période dominante :	
PARCELLE	Section : AK Parcelle : 142
<u>Description de la parcelle et implantation des constructions :</u> Parcelle en longueur	
BATIMENT PRINCIPAL Valeur patrimoniale globale :	Etat sanitaire : Bon Etat structurel : Bon
Eléments patrimoniaux : <input type="checkbox"/> Bâtiment d'ensemble <input type="checkbox"/> Eléments de la construction :	
Usage actuel : Logement	
TOITURES	
Forme du comble : 2 pans	
Matériaux : <input type="checkbox"/> Petites tuiles plates en terre cuite <input type="checkbox"/> Ardoises <input type="checkbox"/> Tuiles mécaniques	
FAÇADES	Matériaux :
<u>Description, transformation :</u> Rdc : 1 porte bois imposte vitrée - 1 fenêtre en bois volets pliants bois Etage : 1 fenêtre volets pliants bois	
<u>Possibilités d'évolution :</u>	
BATIMENTS SECONDAIRES Valeur patrimoniale globale :	Etat sanitaire : Etat structurel :

<u>Description :</u>	
<u>Possibilités d'évolution :</u>	
ESPACES LIBRES	Etat sanitaire : Valeur patrimoniale :
<u>Description, transformation :</u>	
Usage : <input type="checkbox"/> Stationnement Accès : <input type="checkbox"/> Services <input type="checkbox"/> Agrément <input type="checkbox"/>	
<u>Limites :</u>	
<u>Possibilités d'évolutions :</u>	
Eléments remarquables :	Légende : <input type="checkbox"/> A conserver / à restaurer <input type="checkbox"/> A conserver avec modifications <input type="checkbox"/> Altérée, à démolir

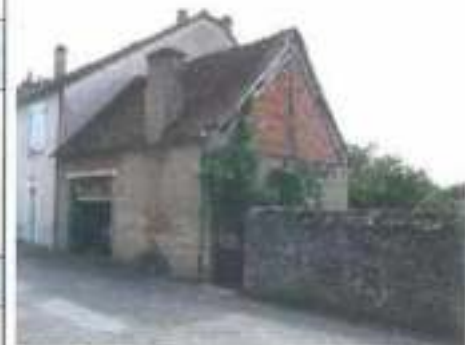
SECTION : AK - PARCELLE : 144

FICHE D'IMMEUBLE - NEUVY SAINT SEPULCRE	
Adresse : rue Jules Caillaud Typologie :	Occupation : Période dominante :
PARCELLE	Section : AK Parcelle : 144
Description de la parcelle et implantation des constructions : Parcelle d'angle entre la rue Jules Caillaud et la rue des Chevaux	
BATIMENT PRINCIPAL Valeur patrimoniale globale :	Etat sanitaire : vétuste Etat structurel : moyen
Eléments patrimoniaux : <input type="checkbox"/> Bâtiment d'ensemble <input type="checkbox"/> Eléments de la construction :	
Usage actuel :	
TOITURES	
Forme du comble : 2 pans	
Matériaux : <input checked="" type="checkbox"/> Petites tuiles plates en terre cuite <input type="checkbox"/> Ardoises <input type="checkbox"/> Tuiles mécaniques	
FAÇADES Matériaux : pierre, brique, enduit	
Description, transformation : 1 porte de garage en métal - linteau métal avec rosettes	
Possibilités d'évolution :	
BATIMENTS SECONDAIRES Valeur patrimoniale globale :	Etat sanitaire : Etat structurel :

Description :	
Possibilités d'évolution :	
ESPACES LIBRES	Etat sanitaire : Valeur patrimoniale :
Description, transformation : Potager	
Usage : <input type="checkbox"/> Stationnement <input type="checkbox"/> Services <input type="checkbox"/> Agrément <input type="checkbox"/> Accès	
Limites : Portail fer forgé - muret pierre haut	
Possibilités d'évolutions :	
Eléments remarquables :	Légende : <input type="checkbox"/> A conserver / à restaurer <input type="checkbox"/> A conserver avec modifications <input type="checkbox"/> Altérée, à démolir

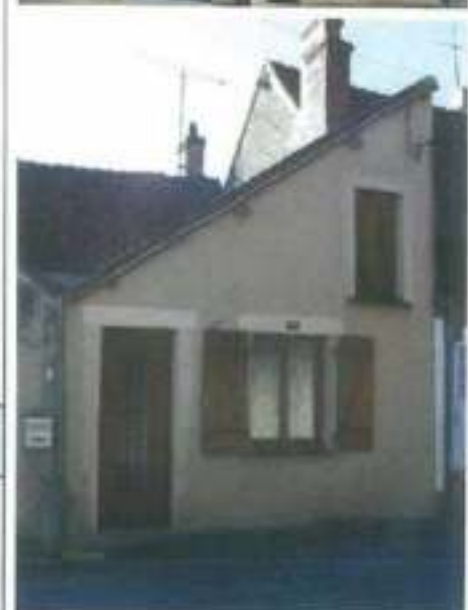
FICHE D'IMMEUBLE - NEUVY SAINT SEPULCRE		
Adresse : 13-15-15b rue Jules Callaud – 1 ruelle des Chevreaux Typologie : R+combles		Occupation : Période dominante :
PARCELLE	Section : AK	Parcelle : 149-351-145
<u>Description de la parcelle et implantation des constructions :</u> Parcelles d'angle entre la rue Jules Callaud et la ruelle des Chevreaux 4 bâtiments accolés		
BATIMENT PRINCIPAL	Etat sanitaire : Moyen	Etat structurel : Bon
Valeur patrimoniale globale :		
Eléments patrimoniaux :		
<input type="checkbox"/> Bâtiment d'ensemble <input type="checkbox"/> Eléments de la construction :		
Usage actuel :		
TOITURES		
Forme du comble : 1 pan		
Matériaux : <input checked="" type="checkbox"/> Petites tuiles plates en terre cuite <input type="checkbox"/> Ardoises <input type="checkbox"/> Tuiles mécaniques		
FAÇADES	Matériaux :	
<u>Description, transformation :</u> -13 (parcelle 149) : encadrement enduit – menuiserie bois 1 porte bois imposte vitrée – 1 fenêtre bois volets bois Etage : 1 ouverture volets bois - 15 (parcelle 351) : 2 pans en petites tuiles : 1 porte de garage en bois – 1 ouverture porte bois - 15b (parcelle 145) : garage toiture 1 pan en tôle ondulé 1 double porte métallique - Commun : toiture 2 pans en petites tuiles : 1 porte bois (accès du passage parcelle 351 ?) – 1 fenêtre volets bois – 1 ouverture volets bois <u>Possibilités d'évolution :</u> <input type="checkbox"/>

BATIMENTS SECONDAIRES	Etat sanitaire :	Etat structurel :
Valeur patrimoniale globale :		
<u>Description :</u>		
<u>Possibilités d'évolution :</u>		
ESPACES LIBRES	Etat sanitaire :	Valeur patrimoniale :
<u>Description, transformation :</u>		
Usage : <input type="checkbox"/> Stationnement <input type="checkbox"/> Services <input type="checkbox"/> Agrément		
<u>Limites :</u>		
<u>Possibilités d'évolutions :</u>		
Eléments remarquables :		<u>Légende :</u> <input type="checkbox"/> A conserver avec modifications <input type="checkbox"/> Altéré, à démolir <input type="checkbox"/> Sans valeur patrimoniale

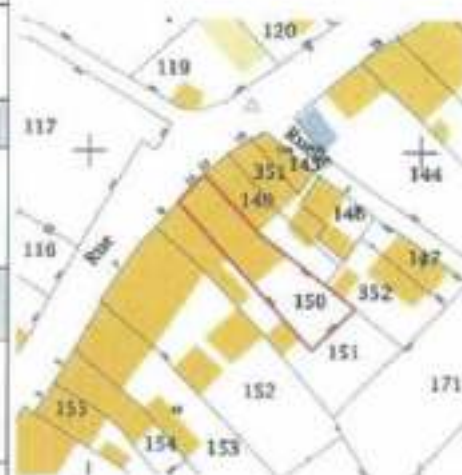
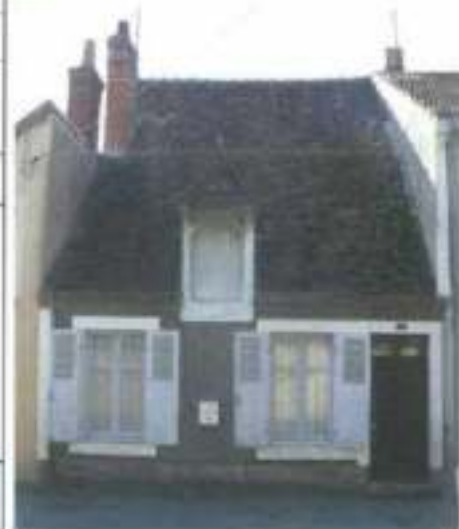
SECTION : AK - PARCELLE : 150

FICHE D'IMMEUBLE - NEUVY SAINT SEPULCRE	
Adresse : 11 rue Jules Caillaud Typologie : R+combles	Occupation : Période dominante :
PARCELLE Section : AK	Parcelle : 150
<u>Description de la parcelle et implantation des constructions :</u> Parcelle en longueur	
BATIMENT PRINCIPAL	Etat sanitaire : Bon Etat structurel : Bon
Valeur patrimoniale globale :	
Eléments patrimoniaux : <input type="checkbox"/> Bâtiment d'ensemble <input type="checkbox"/> Eléments de la construction :	
Usage actuel : Logement	
TOITURES	
Forme du comble : 2 pans	
Matériaux : <input checked="" type="checkbox"/> Petites tuiles plates en terre cuite <input type="checkbox"/> Ardoises <input type="checkbox"/> Tuiles mécaniques	
FAÇADES	Matériaux :
<u>Description, transformation :</u> Soubassement pierre - encadrement peint Rdc : 2 fenêtres bois demi-persiennes - 1 porte bois imposte vitrée 1 corniche 3 rangs de brique - 1 lucarne capucine

<u>Possibilités d'évolution :</u>	
BATIMENTS SECONDAIRES	Etat sanitaire : Etat structurel :
Valeur patrimoniale globale :	
<u>Description :</u>	
<u>Possibilités d'évolution :</u>	
ESPACES LIBRES	Etat sanitaire : Valeur patrimoniale :
<u>Description, transformation :</u>	
Usage : <input type="checkbox"/> Stationnement <input type="checkbox"/> Services <input type="checkbox"/> Agrément	
<u>Limites :</u>	
<u>Possibilités d'évolutions :</u>	
Eléments remarquables :	Légende : <input type="checkbox"/> A conserver / à restaurer <input type="checkbox"/> A conserver avec modifications <input type="checkbox"/> Altérée, à démolir

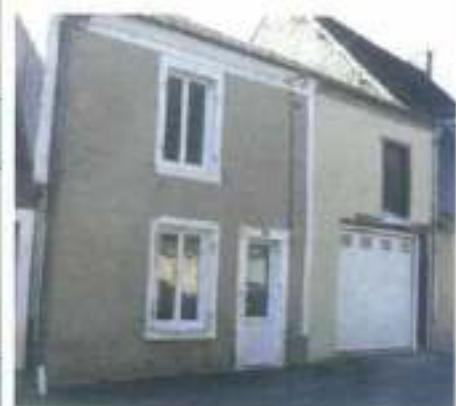
SECTION : AK - PARCELLE : 151

FICHE D'IMMEUBLE - NEUVY SAINT SEPULCRE	
Adresse : 8 rue Jules Caillaud Typologie : Maison R+1	Occupation : Période dominante :
PARCELLE Section : AK	Parcelle : 151
Description de la parcelle et implantation des constructions : Parcelle en longueur	
BATIMENT PRINCIPAL Valeur patrimoniale globale :	Etat sanitaire : Moyen Etat structurel : Bon
Eléments patrimoniaux : <input type="checkbox"/> Bâtiment d'ensemble <input type="checkbox"/> Eléments de la construction :	
Usage actuel : Logement	
TOITURES	
Forme du comble : 2 pans	
Matériaux : <input type="checkbox"/> Petites tuiles plates en terre cuite <input type="checkbox"/> Ardoises <input checked="" type="checkbox"/> Tuiles mécaniques	
FAÇADES	Matériau : Enduit
Description transformation :	
2 parties : différence de corniches et enduit - soubassement effet pierre 1/ Rdc : 1 fenêtre - 1 porte PVC encadrement en bois Etage : 1 fenêtre 2/ Rdc : 1 porte de garage PVC linteau bois Etage : 1 fenêtre encadrement bois Corniche 3 rangs de brique

Possibilités d'évolution :	
BATIMENTS SECONDAIRES Valeur patrimoniale globale :	Etat sanitaire : Etat structurel :
Description :	
Possibilités d'évolution :	
ESPACES LIBRES	Etat sanitaire : Valeur patrimoniale :
Description transformation :	
Usage : <input type="checkbox"/> Stationnement <input type="checkbox"/> Services <input type="checkbox"/> Agrément	
Limites :	
Possibilités d'évolutions :	
Eléments remarquables :	Légende : <input type="checkbox"/> A conserver / à restaurer <input type="checkbox"/> A conserver avec modifications <input type="checkbox"/> Altérée, à démolir

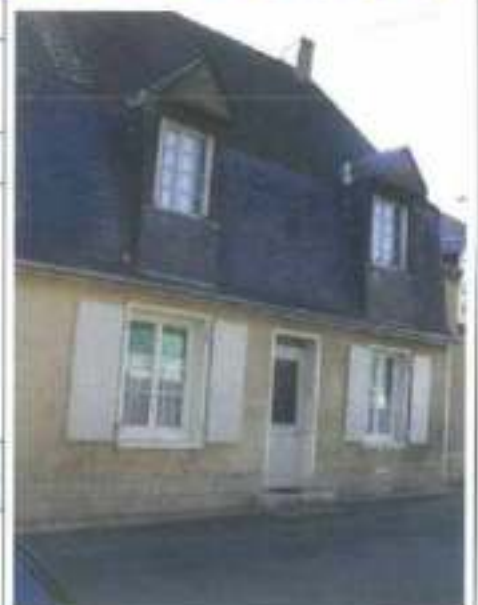
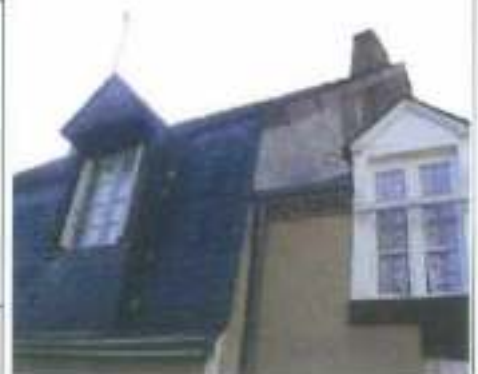
SECTION : AK - PARCELLE : 152

FICHE D'IMMEUBLE - NEUVY SAINT SEPULCRE		
Adresse : 7 rue Jules Caillaud Typologie : R+combles		Occupation : Période dominante :
PARCELLE	Section : AK	Parcelle : 152
<u>Description de la parcelle et implantation des constructions :</u> Parcelle en longueur		
BATIMENT PRINCIPAL	Etat sanitaire : bon	Etat structurel : bon
Valeur patrimoniale globale :		
Eléments patrimoniaux : <input type="checkbox"/> Bâtiment d'ensemble <input type="checkbox"/> Eléments de la construction :		
Usage actuel : logement		
TOITURES		
Forme du comble : 2 pans		
Matériaux : <input type="checkbox"/> Petites tuiles plates en terre cuite <input checked="" type="checkbox"/> Ardoises <input checked="" type="checkbox"/> Tuiles mécaniques		
FAÇADES	Matériaux :	
<u>Description, transformation :</u> Soubassement en pierre Rdc : 1 porte en bois imposte vitrée au centre – 1 fenêtre bois volets bois de chaque côté 2 lucarnes bois		
<u>Possibilités d'évolution :</u>

BATIMENTS SECONDAIRES	Etat sanitaire :	Etat structurel :
Valeur patrimoniale globale :		
<u>Description :</u>		
<u>Possibilités d'évolution :</u>		
ESPACES LIBRES	Etat sanitaire :	Valeur patrimoniale :
<u>Description, transformation :</u>		
Usage : <input type="checkbox"/> Stationnement <input type="checkbox"/> Services <input type="checkbox"/> Agrément		
<u>Limites :</u>		
<u>Possibilités d'évolutions :</u>		
Eléments remarquables :		Légende : <input type="checkbox"/> A conserver / à restaurer <input type="checkbox"/> A conserver avec modifications <input type="checkbox"/> Altérée, à démolir

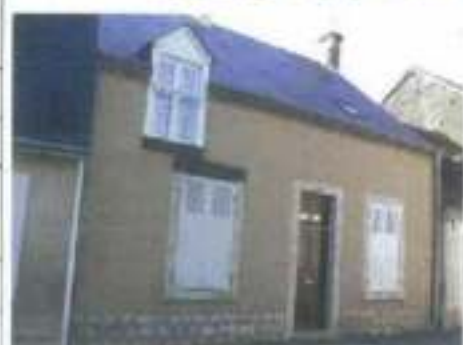
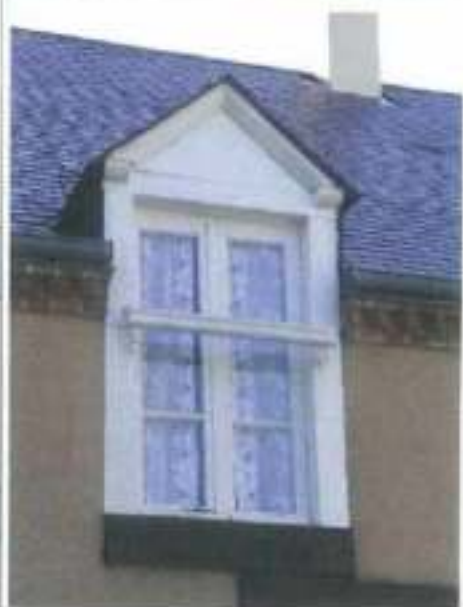
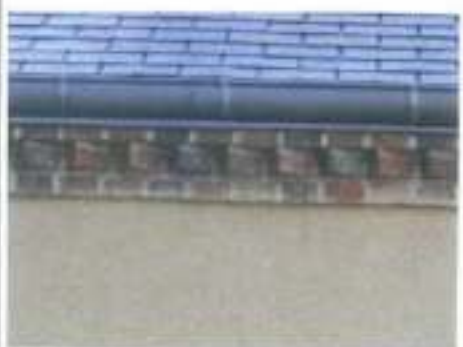
SECTION : AK - PARCELLE : 153

FICHE D'IMMEUBLE - NEUVY SAINT SEPULCRE		
Adresse : 58bis rue Jules Caillaud Typologie : R+combles		Occupation : Période dominante :
PARCELLE	Section : AK	Parcelle : 153
<u>Description de la parcelle et implantation des constructions :</u> Parcelle en longueur		
BATIMENT PRINCIPAL Valeur patrimoniale globale :	Etat sanitaire : bon	Etat structurel : bon
Eléments patrimoniaux : <input type="checkbox"/> Bâtiment d'ensemble <input type="checkbox"/> Eléments de la construction :		
Usage actuel : logement		
TOITURES		
Forme du comble : 2 pans		
Matériaux : <input type="checkbox"/> Petites tuiles plates en terre cuite <input checked="" type="checkbox"/> Ardoises <input type="checkbox"/> Tuiles mécaniques		
FAÇADES	Matériaux : enduit	
<u>Description, transformation :</u> Soubassement, encadrement en pierre Rdc : 1 porte bois imposte vitrée au centre - 1 fenêtre demi-persiennes de chaque côté Corniche 3 rangs de brique dont un en blais - 1 lucarne maussière 1 petite fenêtre de toit

<u>Possibilités d'évolution :</u>		
BATIMENTS SECONDAIRES Valeur patrimoniale globale :	Etat sanitaire :	Etat structurel :
<u>Description :</u>		
<u>Possibilités d'évolution :</u>		
ESPACES LIBRES	Etat sanitaire :	Valeur patrimoniale :
<u>Description, transformation :</u>		
Usage : <input type="checkbox"/> Stationnement <input type="checkbox"/> Services <input type="checkbox"/> Agrément		
<u>Limites :</u>		
<u>Possibilités d'évolutions :</u>		
Eléments remarquables :		Légende : <input type="checkbox"/> A conserver / à restaurer <input type="checkbox"/> A conserver avec modifications <input type="checkbox"/> Altérée, à démolir

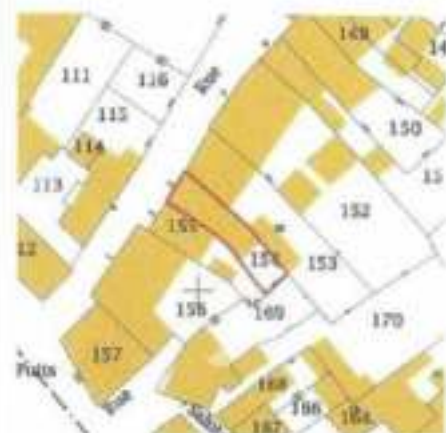
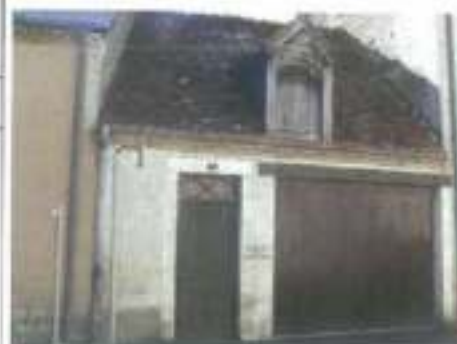
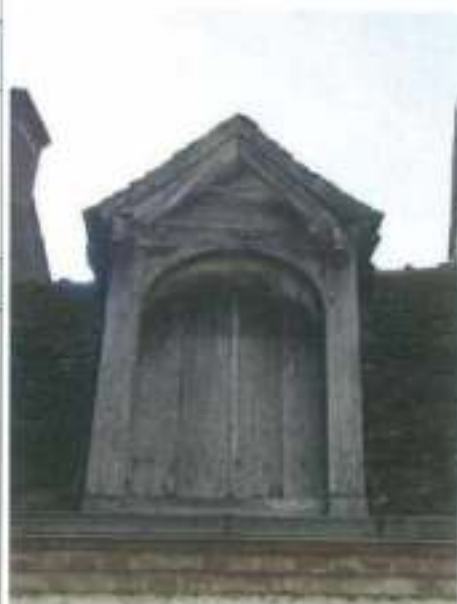
SECTION : AK - PARCELLE : 154

FICHE D'IMMEUBLE - NEUVY SAINT SEPULCRE		
Adresse : 5 rue Jules Caillaud Typologie : R+combles		Occupation : Période dominante :
PARCELLE	Section : AK	Parcelle : 154
Description de la parcelle et implantation des constructions : Parcelle en longueur		
BATIMENT PRINCIPAL	Etat sanitaire : bon	Etat structurel : bon
Valeur patrimoniale globale :		
Eléments patrimoniaux : <input type="checkbox"/> Bâtiment d'ensemble <input type="checkbox"/> Eléments de la construction :		
Usage actuel : logement		
TOITURES		
Forme du comble : 2 pans		
Matériaux : <input checked="" type="checkbox"/> Petites tuiles plates en terre cuite <input type="checkbox"/> Ardoises <input type="checkbox"/> Tuiles mécaniques		
FAÇADES	Matériaux :	
Description, transformation : Rdc : 1 porte bois imposte vitrée – encadrement pierre – 1 grande porte garage en bois Entreeau métal avec décor rosettes Corniche 3 rangs de briques – 1 lucarne jacobine structure bois

Possibilités d'évolution :		
BATIMENTS SECONDAIRES	Etat sanitaire :	Etat structurel :
Valeur patrimoniale globale :		
Description :		
Possibilités d'évolution :		
ESPACES LIBRES	Etat sanitaire :	Valeur patrimoniale :
Description, transformation :		
Usage : <input type="checkbox"/> Stationnement <input type="checkbox"/> Services <input type="checkbox"/> Agrément		
Limites :		
Possibilités d'évolutions :		
Eléments remarquables :		Légende : <input type="checkbox"/> A conserver / à restaurer <input type="checkbox"/> A conserver avec modifications <input type="checkbox"/> Altérée, à démolir
