COMMUNE de NEUVY-SAINT-SEPULCHRE

PLAN LOCAL D'URBANISME ANNEXE 1 – FICHES PATRIMOINE – TOME I

PIECE N°10

FICHES PATRIMOINE

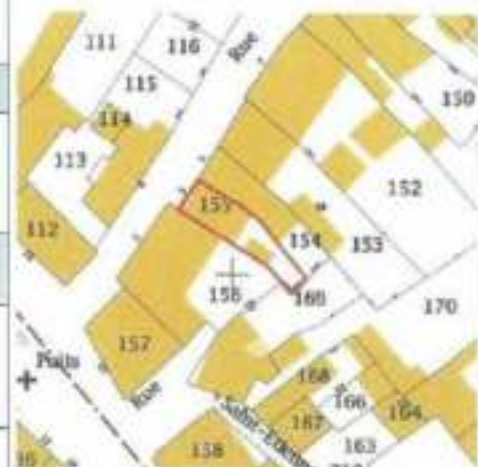
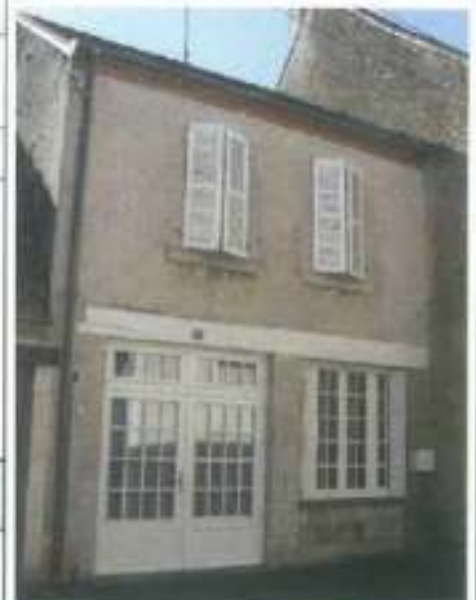
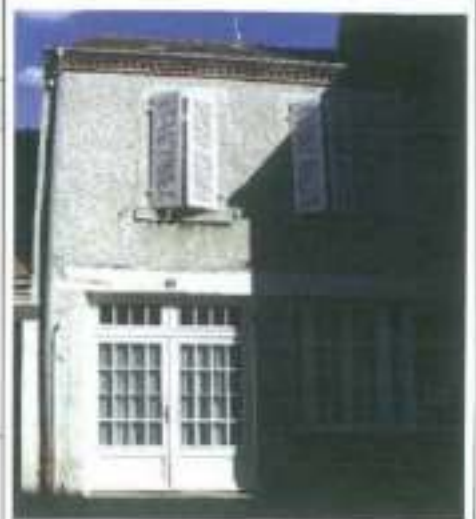
SECTION : AK - PARCELLE : 155

FICHE D'IMMEUBLE - NEUVY SAINT SEPULCRE		
Adresse : 3 rue Jules Caillaud Typologie : R+1		Occupation : Période dominante :
PARCELLE	Section : AK	Parcelle : 155
<u>Description de la parcelle et implantation des constructions :</u> Parcelle en longueur :		
BATIMENT PRINCIPAL Valeur patrimoniale globale :	Etat sanitaire : bon	Etat structurel : bon
Eléments patrimoniaux : <input type="checkbox"/> Bâtiment d'ensemble <input type="checkbox"/> Eléments de la construction :		
Usage actuel : logement		
TOITURES		
Forme du comble : 2 pignons		
Matériaux : <input checked="" type="checkbox"/> Petites tuiles plates en terre cuite <input type="checkbox"/> Ardoises <input type="checkbox"/> Tuiles mécaniques		
FAÇADES	Matériaux : enduit	
<u>Description, transformation :</u> Rdc : soubassement en pierre - 1 linteau filant en bois - 1 grande porte 2 vantaux bois vitrée imposte vitrée - 1 fenêtre longue en bois volets pliants Étage : 2 fenêtres avec persiennes - encadrement en pierre Corniche 3 rangs de briques dont un en biais

Possibilités d'évolution :		
BATIMENTS SECONDAIRES Valeur patrimoniale globale :	Etat sanitaire :	Etat structurel :
<u>Description :</u>		
Possibilités d'évolution :		
ESPACES LIBRES	Etat sanitaire :	Valeur patrimoniale :
<u>Description, transformation :</u>		
Usage : <input type="checkbox"/> Stationnement <input type="checkbox"/> Services <input type="checkbox"/> Agrément		
<u>Limites :</u>		
Possibilités d'évolutions :		
Eléments remarquables :		Légende : <input type="checkbox"/> A conserver / à restaurer <input type="checkbox"/> A conserver avec modifications <input type="checkbox"/> Altérée, à démolir

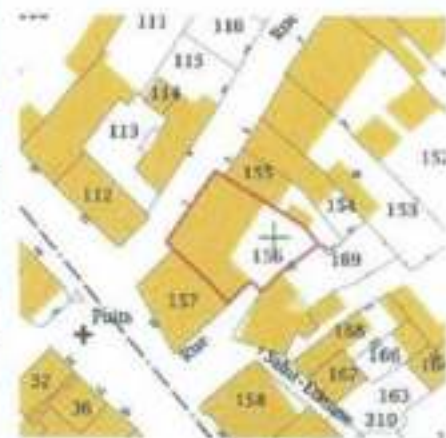
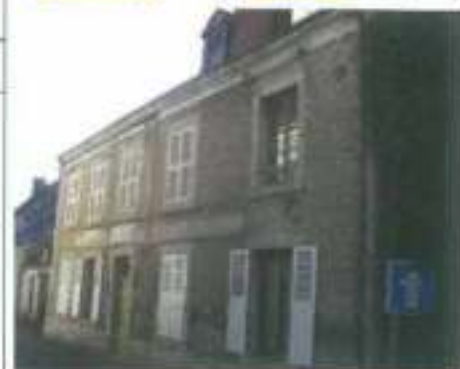
SECTION : AK - PARCELLE : 156

FICHE D'IMMEUBLE - NEUVY SAINT SEPULCRE		
Adresse : 1 rue Jules Caillaud Typologie : R+1+combles		Occupation : Totale Période dominante :
PARCELLE	Section : AK	Parcelle : 156
<u>Description de la parcelle et implantation des constructions :</u> Parcelle en avant sur la rue et par rapport aux parcelles mitoyennes		
BATIMENT PRINCIPAL	Etat sanitaire : bon	Etat structurel : bon
Valeur patrimoniale globale :		
Eléments patrimoniaux :		
<input type="checkbox"/> Bâtiment d'ensemble <input type="checkbox"/> Eléments de la construction :		
Usage actuel : Logement		
TOITURES		
Forme du comble : 4 pans		
Matériaux : <input checked="" type="checkbox"/> Petites tuiles plates en terre cuite <input type="checkbox"/> Ardoises <input type="checkbox"/> Tuiles mécaniques		
FAÇADES	Matériaux :	
<u>Description, transformation :</u>

- Rue Jules Caillaud : Soubassement, angles, encadrements pierre. 5 travées : Rdc : 1 porte bois imposte vitrée au centre - demi-persiennes - enduit d'une ancienne enseigne Etage : garde-corps en fer forgé - persiennes Corniche moulurée - Sur cour : 5 travées : Rdc : 1 porte bois semi-vitrée imposte vitrée au centre Corniche 3 rangs de brique - 1 lucarne meunière		
<u>Possibilités d'évolution :</u>		
BATIMENTS SECONDAIRES	Etat sanitaire :	Etat structurel :
Valeur patrimoniale globale :		
<u>Description :</u>		
<u>Possibilités d'évolution :</u>		
ESPACES LIBRES	Etat sanitaire : Bon	Valeur patrimoniale :
<u>Description, transformation :</u> Cour en pierre avec quelques plantations en sol ou en pot		
Usage : <input type="checkbox"/> Stationnement <input type="checkbox"/> Services <input checked="" type="checkbox"/> Agrément		
<u>Limites :</u> Pas de limite construite avec la rue Saint Etienne		
<u>Possibilités d'évolutions :</u>

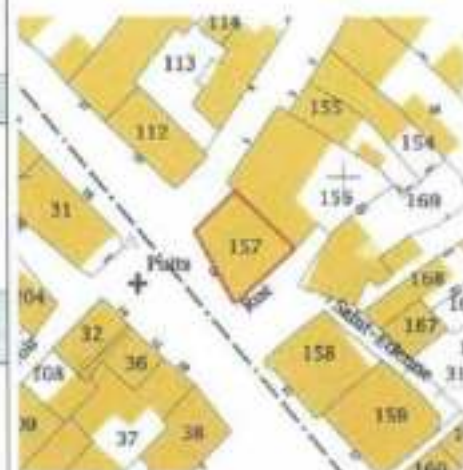
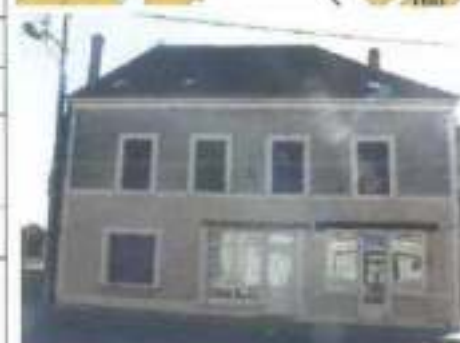
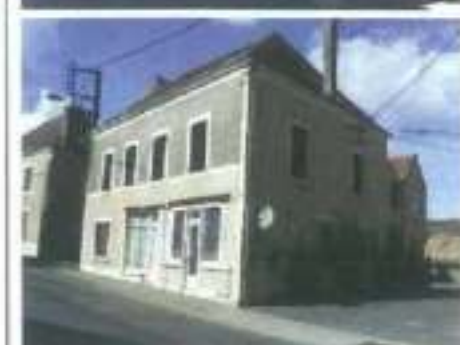
FICHE D'IMMEUBLE - NEUVY SAINT SEPULCRE		
Adresse : 23 rue Emile Forichon Typologie : R+1+combles		Occupation : totale Période dominante :
PARCELLE	Section : AK	Parcelle : 157
<u>Description de la parcelle et implantation des constructions :</u> Parcelle d'angle ouverte sur 3 côtés Occupation totale de la parcelle		
BATIMENT PRINCIPAL	Etat sanitaire : bon	Etat structurel : bon
Valeur patrimoniale globale :		
Eléments patrimoniaux :		
<input type="checkbox"/> Bâtiment d'ensemble <input type="checkbox"/> Eléments de la construction :		
Usage actuel : Rdc : Institut de beauté - Etage : ?		
TOITURES		
Forme du comble : 4 pans		
Matériaux : <input checked="" type="checkbox"/> Petites tuiles plates en terre cuite <input type="checkbox"/> Ardoises <input type="checkbox"/> Tuiles mécaniques		
FAÇADES Matériaux : enduit, pierre et brique		
<u>Description, transformation :</u>

- Rue Emile Forichon : 4 travées : encadrements peints – linteau bois Rdc : 1 fenêtre en longueur volets pliants métal - 1 devanture en fouillure ; 1 fenêtre fixe et 1 porte imposte vitrées PVC – 1 devanture ; 1 porte imposte vitrée au centre 1 fenêtre de chaque côté Etage : persiennes à l'étage Corniche moulurée – 3 petites fenêtres de toit

- Rue Jules Caillaud : volets bois Rdc : 1 porte imposte vitrée – 1 fenêtre Etage : 2 fenêtres – 1 oeil de boeuf		
- Rue Saint Etienne : 2 travées : volets bois		
Possibilités d'évolution :		
BATIMENTS SECONDAIRES	Etat sanitaire :	Etat structurel :
Valeur patrimoniale globale :		
<u>Description :</u>		
Possibilités d'évolution :		
ESPACES LIBRES	Etat sanitaire :	Valeur patrimoniale :
<u>Description, transformation :</u>		
Usage : <input type="checkbox"/> Stationnement <input type="checkbox"/> Services <input type="checkbox"/> Agrément		
<u>Limites :</u>		
Possibilités d'évolutions :

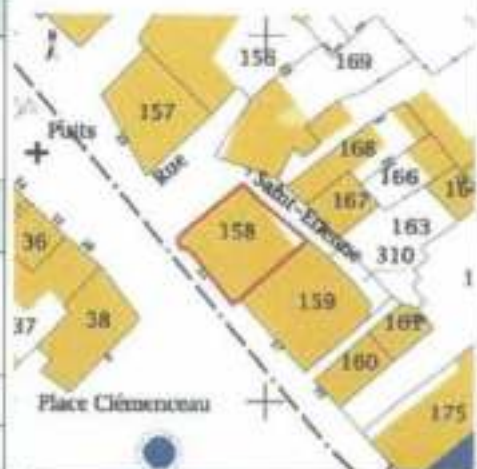
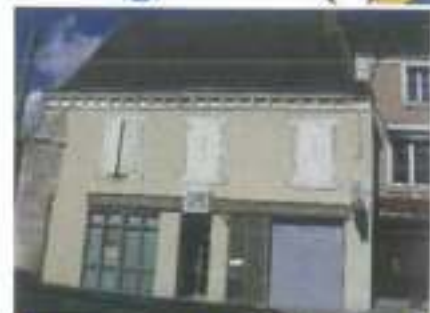
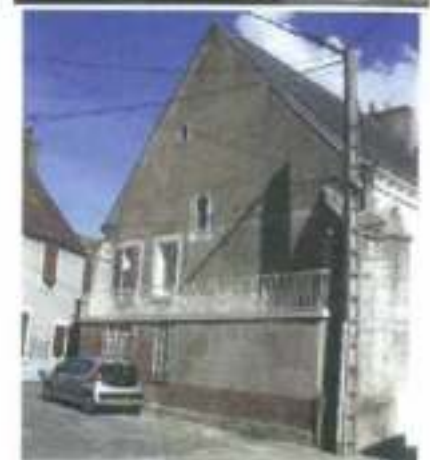
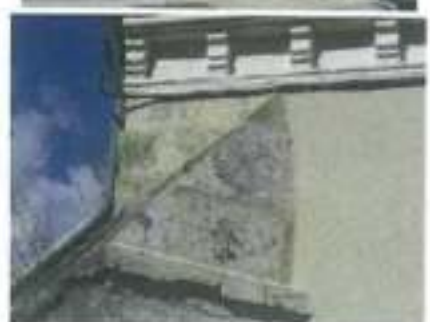
FICHE D'IMMEUBLE - NEUVY SAINT SEPULCRE		
Adresse : 21 rue Emile Forichon Typologie : R+1		Occupation : Période dominante :
PARCELLE	Section : AX	Parcelle : 158
<u>Description de la parcelle et implantation des constructions :</u> Parcelle d'angle entre la rue Emile Forichon et la rue Saint Etienne Parcelle ouverte sur 3 côtés		
BATIMENT PRINCIPAL	Etat sanitaire : Bon	Etat structurel : Bon
Valeur patrimoniale globale :		
Eléments patrimoniaux : <input type="checkbox"/> Bâtiment d'ensemble <input type="checkbox"/> Eléments de la construction :		
Usage actuel : Rez-de-chaussée : Services (Banque)		
TOITURES		
Forme du comble : 3 pans		
Matériaux : <input type="checkbox"/> Petites tuiles plates en terre cuite <input checked="" type="checkbox"/> Ardoises <input type="checkbox"/> Tuiles mécaniques		
FAÇADES	Matériaux : Enduit	
<u>Description, transformation :</u> Bâtiment rénové - Rue Emile Forichon Rdc : 1 porte vitrée imposte vitrée au centre – 1 vitrine en fauçonnage de chaque côté – Angle en pierre (vestige) avec 2 cadrans solaires gravés Etage : 3 fenêtres volets bois – encadrement pierre Corniche moulurée sur consoles - Rue Saint Etienne : - Coté : Rdc : 1 partie en pierre – 2 fenêtres avec barreaux Etage : en retrait : garde-corps en fer forgé – 2 fenêtres encadrement peint - Arrière : Rdc : 1 marquise en verre et fer – 1 fenêtre encadrement brique – 1 fenêtre fixe encadrement pierre – 1 cell-de-bœuf - 1 accès cave porte bois Etage : 2 fenêtres dont une avec volets bois Possibilités d'évolution :

BATIMENTS SECONDAIRES	Etat sanitaire :	Etat structurel :
Valeur patrimoniale globale :		
<u>Description :</u>		
<u>Possibilités d'évolution :</u>		
ESPACES LIBRES	Etat sanitaire :	Valeur patrimoniale :
<u>Description, transformation :</u> Espace sous marquise		
Usage : <input type="checkbox"/> Stationnement <input type="checkbox"/> Services <input type="checkbox"/> Agrément		
<u>Limites</u> : Pas de limite construite		
<u>Possibilités d'évolutions :</u>

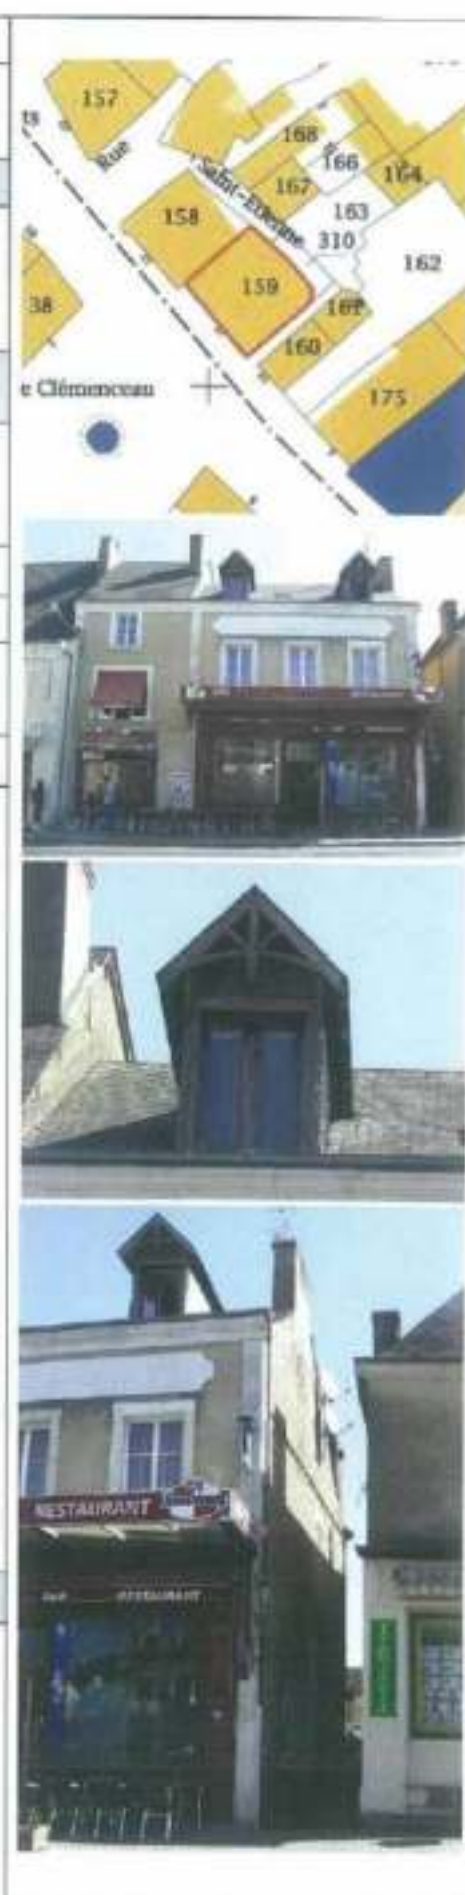
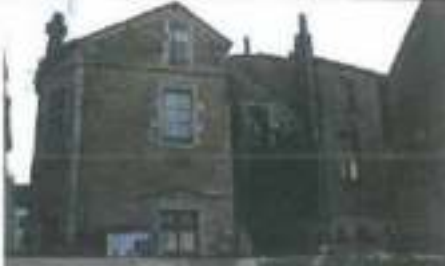
FICHE D'IMMEUBLE - NEUVY SAINT SEPULCRE		
Adresse : 17 rue Emile Forichon Typologie : Petit immeuble R+2		Occupation : Totale Période dominante :
PARCELLE	Section : AK	Parcelle : 159-310
<u>Description de la parcelle et implantation des constructions :</u> Parcelle d'angle entre la rue Emile Forichon et la rue Saint Etienne ouverte sur 3 côtés Réunion de 2 bâtiments ? deux pentes de toit		
BATIMENT PRINCIPAL	Etat sanitaire : Moyen	Etat structural : Bon
Valeur patrimoniale globale :		
Eléments patrimoniaux : <input type="checkbox"/> Bâtiment d'ensemble <input type="checkbox"/> Eléments de la construction :		
Usage actuel : Rez-de-chaussée : Commerce (Restaurant)		
TOITURES		
Forme du comble : 2 pans		
Matériaux : <input type="checkbox"/> Petites tuiles plates en terre cuite <input checked="" type="checkbox"/> Ardoises <input type="checkbox"/> Tuiles mécaniques		
FAÇADES	Matériaux : Enduit	
<u>Description, transformation :</u> 1 séparation verticale en pierre – menuiseries Pvc – angles, encadrement pierre – corniche moulurée - Rue Emile Forichon : 1/ R+2 : 1 travée : devanture en feuillure, enseigne - fenêtre longue avec store – 1 fenêtre fine 2/ R+1+comblis : 1 grande devanture en feuillure ; 1 double porte vitrée imposte vitrée au centre – enseigne sur une grande marquise en fer forgé et store Etage : 3 fenêtres - crépis d'une enseigne 2 lucarnes jacobine structure bois - 1 petite fenêtre de toit - Côté : Niveau de la ruelle : 1 petite fenêtre – 1 double porte d'accès Rdc : 2 fenêtres avec persienne Etage : 1 fenêtre - Comblis : 1 fenêtre - Rue Saint Etienne : 3 volumes et toitures différentes : 1/ 1 travée : encadrement pierre Rdc : 1 fenêtre bois (transformation d'une porte au roc) Comblis : 1 fenêtre garde-corps en fer forgé 2/ En retrait : 2 travées : encadrement pierre Rdc : 1 petite fenêtre, 1 porte bois Etage : 1 fenêtre, 1 œil-de-bœuf 3/ 1 structure métallique en angle Rdc : 3 petites fenêtres 1 fenêtre par étage non aligné <u>Possibilités d'évolution :</u>

ESPACES LIBRES	Etat sanitaire :	Valeur patrimoniale :
<u>Description, transformation :</u> Parcelle 310 : stockage poubelles		
Usage : <input type="checkbox"/> Stationnement <input type="checkbox"/> Services <input type="checkbox"/> Agrément		
<u>Limites :</u>		
<u>Possibilités d'évolutions :</u>

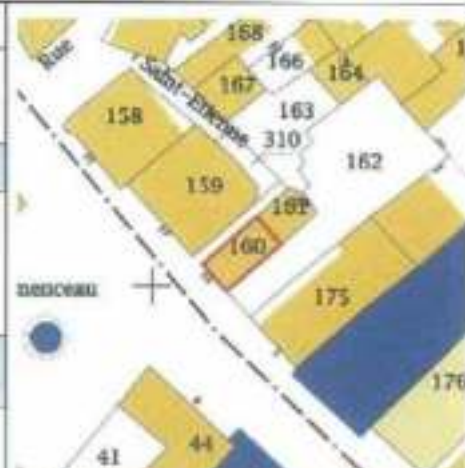
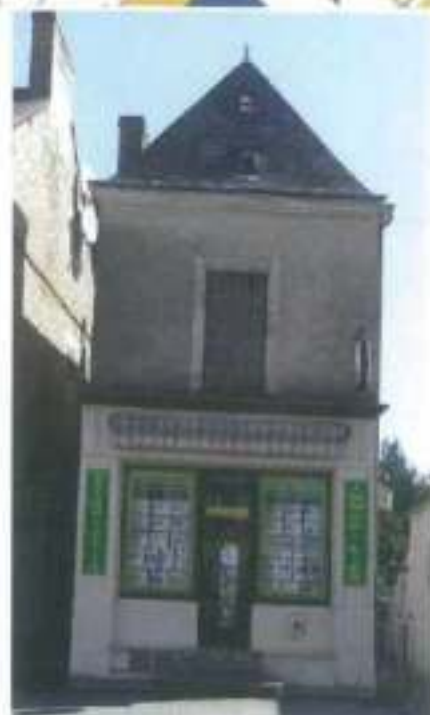
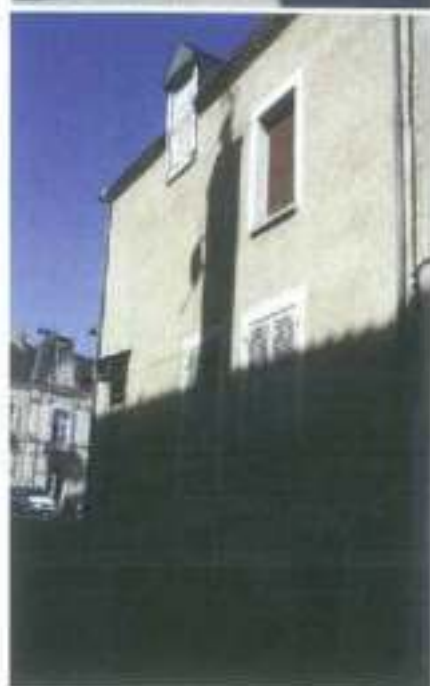
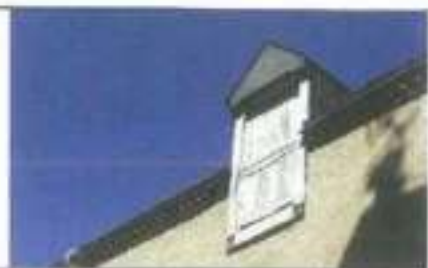
SECTION : AK - PARCELLE : 160

FICHE D'IMMEUBLE - NEUVY SAINT SEPULCRE		
Adresse : 15 rue Emile Forichon Typologie : Maison R+1+combles		Occupation : ? Période dominante :
PARCELLE	Section : AK	Parcelle : 160
<u>Description de la parcelle et implantation des constructions :</u> Parcelle fine ouverte sur 3 côtés Occupation totale de la parcelle		
BATIMENT PRINCIPAL	Etat sanitaire : Bon	Etat structurel : Bon
Valeur patrimoniale globale :		
Eléments patrimoniaux :		
<input type="checkbox"/> Bâtiment d'ensemble <input type="checkbox"/> Eléments de la construction :		
Usage actuel : Rez-de-chaussée : Services (Immobilier)		
TOITURES		
Forme du comble : 3 pans		
Matériaux : <input type="checkbox"/> Petites tuiles plates en terre cuite <input checked="" type="checkbox"/> Ardoises <input type="checkbox"/> Tuiles mécaniques		
FAÇADES	Matériaux : Enduit	
<u>Description, transformation :</u>

- Rue Emile Forichon :		
Rdc : 1 devanture en feuillure : 1 porte centrale imposte vitrée - 1 casquette de protection		
Etage : 1 fenêtre encadrement pierre volets pliants bois		
Corniche moulurée - 1 petite fenêtre de toit - épis de faîtage

- Sur la parcelle 162 :		
R-1 : 2 petites fenêtres avec barreaux linteau bois - 1 accès		
Rdc : 2 fenêtres encadrement pierre demi-persiennes		
Etage : 1 fenêtre volets pliants bois		
Corniche 3 rangs de briques - 1 lucarne meunière

- Rue Saint-Etienne : 1 fenêtre avec volets		
<u>Possibilités d'évolution :</u>		
BATIMENTS SECONDAIRES	Etat sanitaire :	Etat structurel :
Valeur patrimoniale globale :		
<u>Description :</u>		
<u>Possibilités d'évolution :</u>		
ESPACES LIBRES	Etat sanitaire :	Valeur patrimoniale :
<u>Description, transformation :</u>		
Usage : <input type="checkbox"/> Stationnement <input type="checkbox"/> Services <input type="checkbox"/> Agrément		
<u>Limites :</u>		
<u>Possibilités d'évolutions :</u>

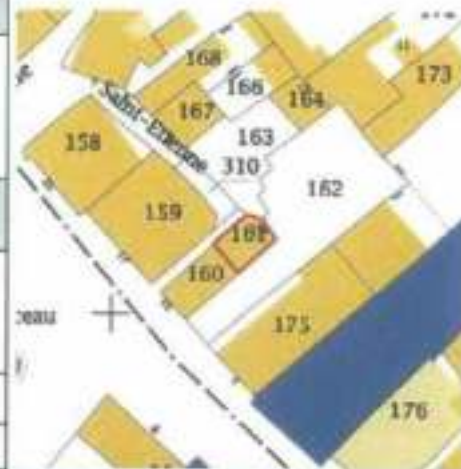
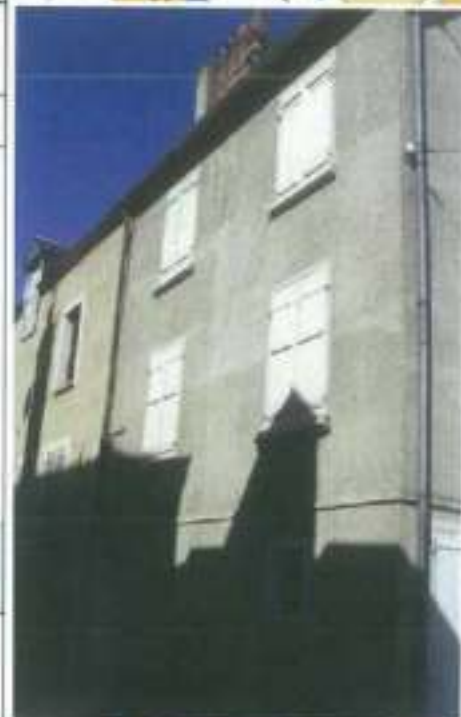
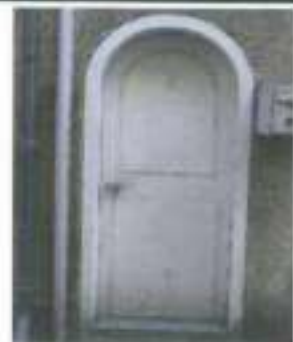
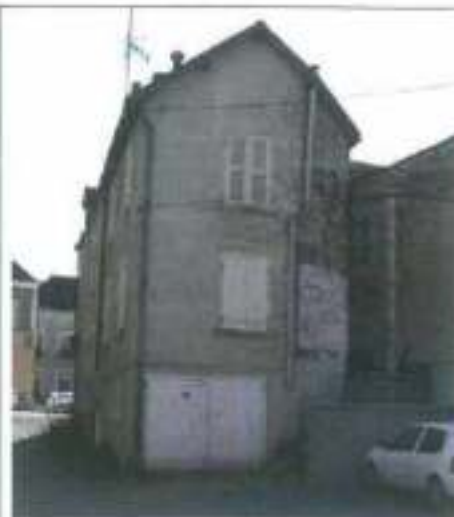
FICHE D'IMMEUBLE - NEUVY SAINT SEPULCRE		
Adresse : 13 Bis rue Emile Forichon Typologie : Maison R+2		Occupation : Période dominante :
PARCELLE	Section : AK	Parcelle : 161
Description de la parcelle et implantation des constructions : Parcelle fine ouverte sur 3 côtés entre la rue Saint Etienne et la parcelle 162 non bâti		
BATIMENT PRINCIPAL	Etat sanitaire : Bon	Etat structurel : Bon
Valeur patrimoniale globale :		
Eléments patrimoniaux : <input type="checkbox"/> Bâtiment d'ensemble <input type="checkbox"/> Eléments de la construction :		
Usage actuel : Logements		
TOITURES		
Forme du comble : 2 pans		
Matériaux : <input checked="" type="checkbox"/> Petites tuiles plates en terre cuite <input type="checkbox"/> Ardoises <input type="checkbox"/> Tuiles mécaniques		
FAÇADES	Matériaux : Enduit	
Description, transformation : - Sur la parcelle 162 : Sur le côté : 2 travées : Rdc : 1 porte bois encadrement en arc – 1 petite fenêtre avec barreaux Etage : fenêtres avec volets bois – allèges saillantes Sur l'arrière : 1 porte de garage bois – fenêtre encadrement béton – allèges moulurée – volets puis persiennes Possibilités d'évolution :

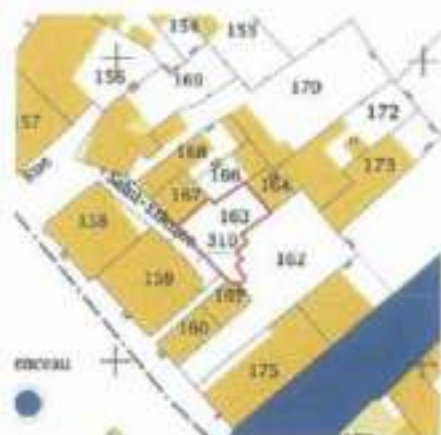
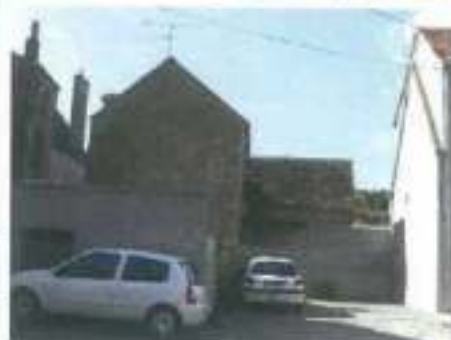
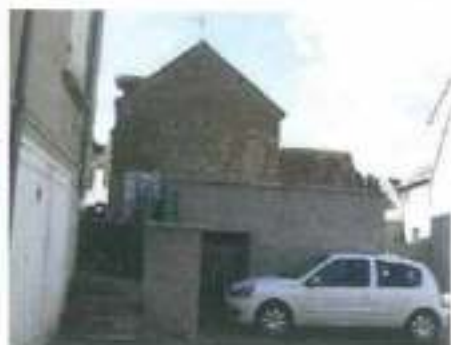
SECTION : AK - PARCELLE : 163

FICHE D'IMMEUBLE - NEUVY SAINT SEPULCRE		
Adresse : rue Saint-Etienne Typologie : Maison R+combles		Occupation : Période dominante :
PARCELLE	Section : AK	Parcelle : 163
<u>Description de la parcelle et implantation des constructions :</u> Complexe en L		
BATIMENT PRINCIPAL Valeur patrimoniale globale :	Etat sanitaire :	Etat structurel :
Eléments patrimoniaux : <input type="checkbox"/> Bâtiment d'ensemble <input type="checkbox"/> Eléments de la construction :		
Usage actuel :		
TOITURES		
Forme du comble : pans		
Matériaux : <input type="checkbox"/> Petites tuiles plates en terre cuite <input type="checkbox"/> Ardoises <input type="checkbox"/> Tuiles mécaniques		
FAÇADES	Matériaux : pierre, enduit	
<u>Description, transformation :</u>		
<u>Possibilités d'évolution :</u>		
BATIMENTS SECONDAIRES Valeur patrimoniale globale :	Etat sanitaire :	Etat structurel :
<u>Description :</u>		
<u>Possibilités d'évolution :</u>

ESPACES LIBRES	Etat sanitaire :	Valeur patrimoniale :
<u>Description, transformation :</u> Plusieurs parties : 1/ Stationnement pour parcelle 164 2/ dalle de 50cm 3/ petit passage le long de 167 pour 165		
Usage : <input type="checkbox"/> Stationnement <input type="checkbox"/> Services <input type="checkbox"/> Agrément		
<u>Limites :</u> muret 2m depuis 162 – pierre et béton		
<u>Possibilités d'évolutions :</u>		
Eléments remarquables :		Légende : <input type="checkbox"/> A conserver / à restaurer <input type="checkbox"/> A conserver avec modifications <input type="checkbox"/> Altérée, à démolir

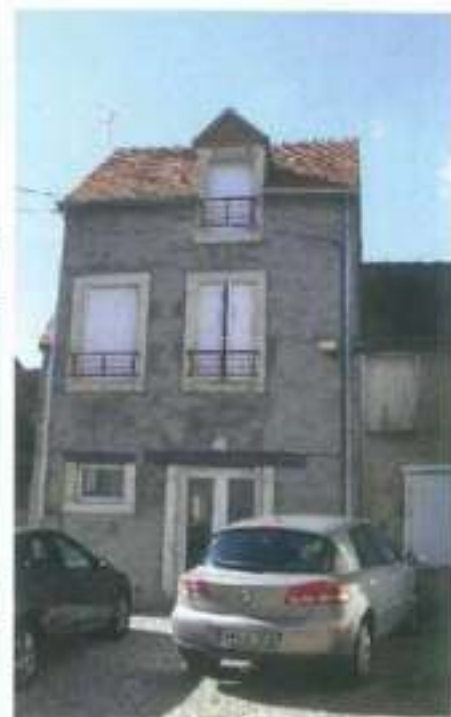
FICHE D'IMMEUBLE - NEUVY SAINT SEPULCRE		
Adresse : 13 rue Emile Forichon Typologie : R+1+combles		Occupation : Période dominante :
PARCELLE	Section : AK	Parcelle : 164
<u>Description de la parcelle et implantation des constructions :</u>		
BATIMENT PRINCIPAL Valeur patrimoniale globale :		Etat sanitaire : Etat structurel : bon
Eléments patrimoniaux : <input type="checkbox"/> Bâtiment d'ensemble <input type="checkbox"/> Eléments de la construction :		
Usage actuel : logement		
TOITURES		
Forme du comble : 2 pans		
Matériaux : <input checked="" type="checkbox"/> Petites tuiles plates en terre cuite <input type="checkbox"/> Ardoises <input type="checkbox"/> Tuiles mécaniques		
FAÇADES		Matériaux : enduit
<u>Description, transformation :</u> Bâtiment rénové 2 travées : menuiseries et volets pliants PVC Rdc : fenêtre haute – 1 porte fenêtre encadrement pierre linteau bois Etage : encadrement bois – 2 fenêtres – garde-corps fer forgé Lucarne meunière garde-corps fer Possibilités d'évolution :

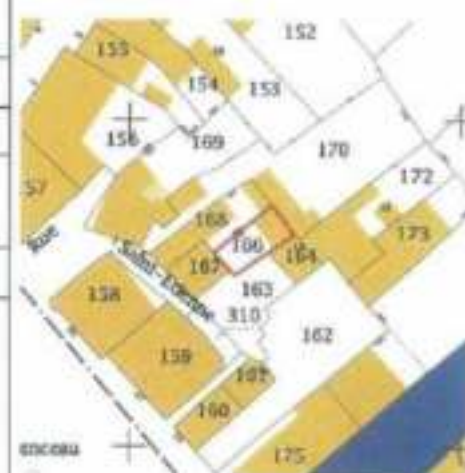
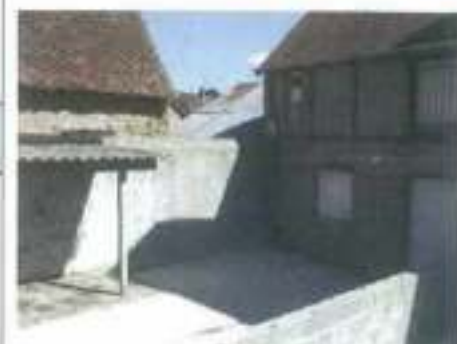
SECTION : AK - PARCELLE : 166

FICHE D'IMMEUBLE - NEUVY SAINT SEPULCRE		
Adresse : rue Saint-Etienne Typologie : R+1		Occupation : Période dominante :
PARCELLE	Section : AK	Parcelle : 166
<u>Description de la parcelle et implantation des constructions :</u> Parcelle entourée par 3 autres Bâtiment en fond de parcelle		
BATIMENT PRINCIPAL Valeur patrimoniale globale :	Etat sanitaire : Bon	Etat structurel : Bon
Eléments patrimoniaux : <input type="checkbox"/> Bâtiment d'ensemble <input type="checkbox"/> Eléments de la construction :		
Usage actuel : Logement		
TOITURES		
Forme du comble : 2 pans		
Matériaux : <input checked="" type="checkbox"/> Petites tuiles plates en terre cuite <input type="checkbox"/> Ardoises <input type="checkbox"/> Tuiles mécaniques		
FAÇADES	Matériaux :	
<u>Description, transformation :</u> Bâtiment rénové Volets plants métal Rdc : 1 fenêtre – 1 porte-fenêtre Etage : 1 petite ouverture – 1 fenêtres avec garde-corps métallique

<u>Possibilités d'évolution :</u>		
BATIMENTS SECONDAIRES Valeur patrimoniale globale :	Etat sanitaire : Bon	Etat structurel : Bon
<u>Description :</u> Une structure bois ouverte sur la parcelle toiture en tôle ondulée.		
<u>Possibilités d'évolution :</u>		
ESPACES LIBRES	Etat sanitaire :	Valeur patrimoniale :
<u>Description, transformation :</u> Sol bétonné		
Usage : <input type="checkbox"/> Stationnement <input type="checkbox"/> Services <input type="checkbox"/> Agrément		
<u>Limites :</u> Avec la parcelle 163 : muret en perpains Avec la parcelle 168 : muret haut enduit béton		
<u>Possibilités d'évolutions :</u>

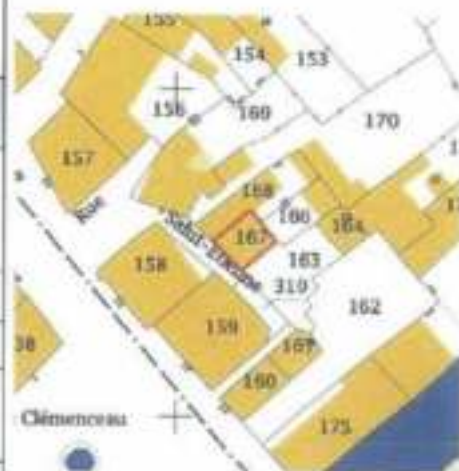
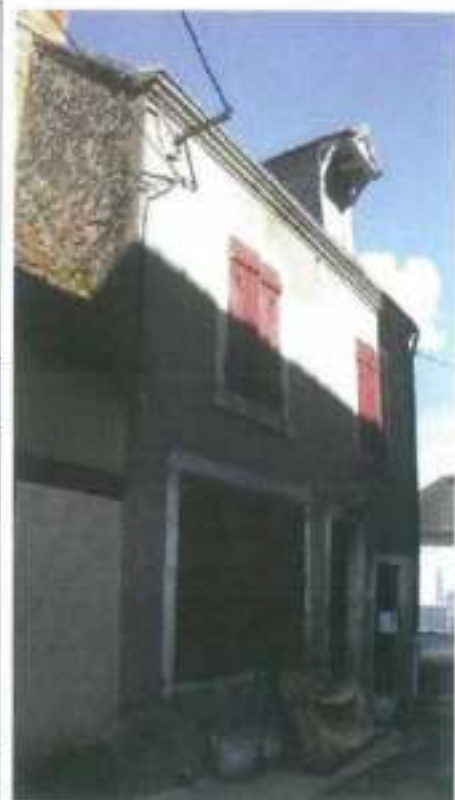
FICHE D'IMMEUBLE - NEUVY SAINT SEPULCRE		
Adresse : 3 rue Saint Etienne Typologie : R+1+combles		Occupation : Période dominante :
PARCELLE	Section : AK	Parcelle : 167
<u>Description de la parcelle et implantation des constructions :</u> Petite parcelle		
BATIMENT PRINCIPAL Valeur patrimoniale globale :	Etat sanitaire : Bon	Etat structurel : Bon
Eléments patrimoniaux : <input type="checkbox"/> Bâtiment d'ensemble <input type="checkbox"/> Eléments de la construction :		
Usage actuel : Logement		
TOITURES		
Forme du comble : 2 pans		
Matériaux : <input checked="" type="checkbox"/> Petites tuiles plates en terre cuite <input type="checkbox"/> Ardoises <input type="checkbox"/> Tuiles mécaniques		
FAÇADES	Matériaux : Enduit	
<u>Description, transformation :</u> Soubassement effet pierre – encadrement peint Rdc : 1 fenêtre en longueur volets pliants métal – 1 porte bois imposte vitrée – 1 porte Etage : 2 fenêtres volets bois Corniche moulurée – 1 lucarne jacobine <u>Possibilités d'évolution :</u>

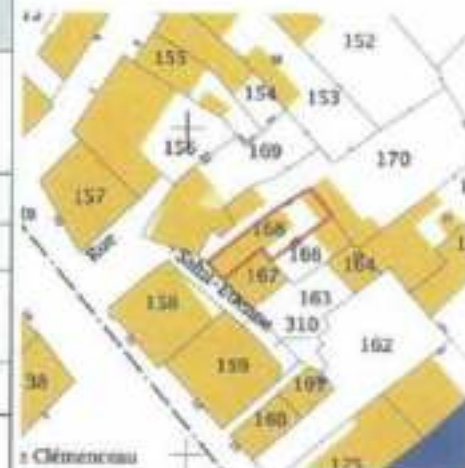
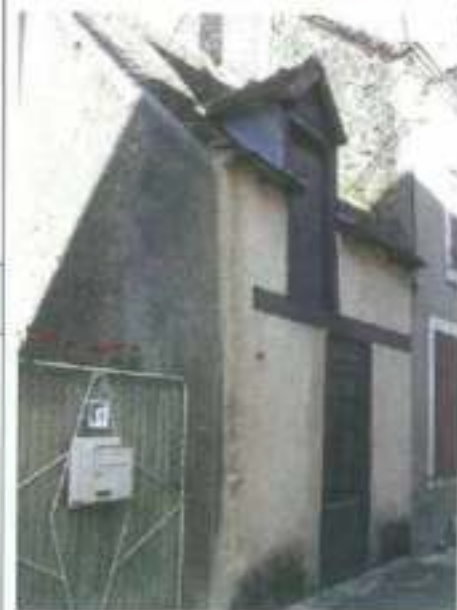
SECTION : AK - PARCELLE : 168

FICHE D'IMMEUBLE - NEUVY SAINT SEPULCRE		
Adresse : rue Saint Etienne Typologie : R+1+combles		Occupation : Période dominante :
PARCELLE	Section : AK	Parcelle : 168
<u>Description de la parcelle et implantation des constructions :</u> Parcelle fine en longueur		
BATIMENT PRINCIPAL	Etat sanitaire : Bon	Etat structurel : Bon
Valeur patrimoniale globale :		
Eléments patrimoniaux : <input type="checkbox"/> Bâtiment d'ensemble <input type="checkbox"/> Eléments de la construction :		
Usage actuel :		
TOITURES		
Forme du comble : 2 pans		
Matériaux : <input checked="" type="checkbox"/> Petites tuiles plates en terre cuite <input type="checkbox"/> Ardoises <input type="checkbox"/> Tuiles mécaniques		
FAÇADES	Matériaux : Enduit	
<u>Description, transformation :</u> Encadrement bois Rdc : 1 porte bois semi-vitrée linteau bois sur toute la façade 1 lucarne meunière <u>Possibilités d'évolution :</u>		
BATIMENTS SECONDAIRES	Etat sanitaire :	Etat structurel :

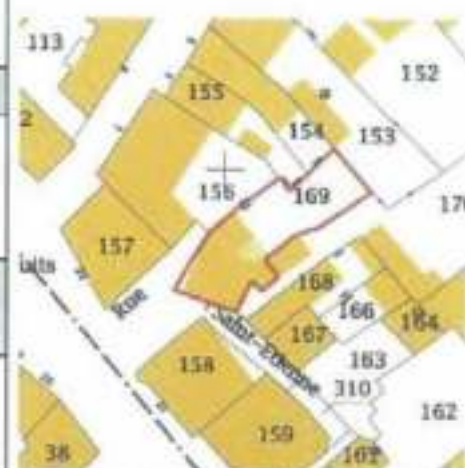
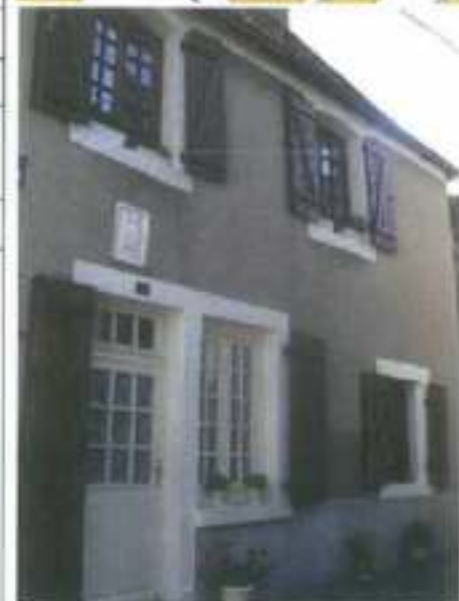
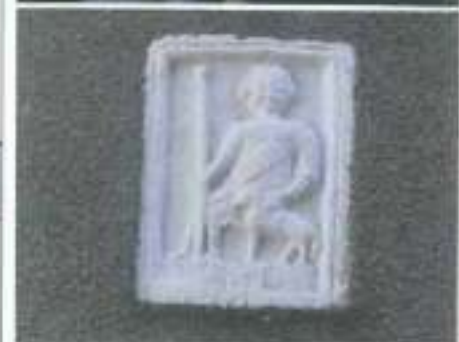
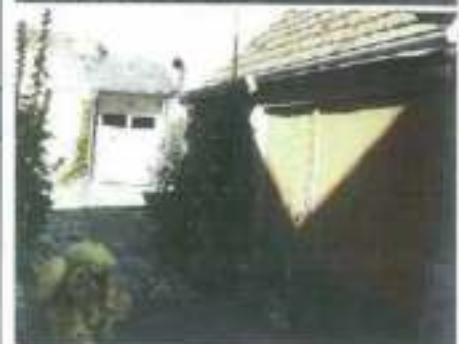
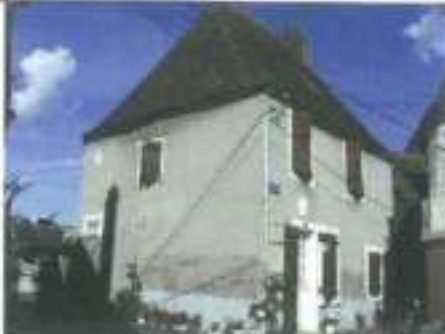
FICHE D'IMMEUBLE - NEUVY SAINT SEPULCRE		
Adresse : 7 rue Saint Etienne Typologie : R+1+combles		Occupation : Totale Période dominante :
PARCELLE	Section : AK	Parcelle : 169
Description de la parcelle et implantation des constructions : Parcelle déformée en longueur		
BATIMENT PRINCIPAL Valeur patrimoniale globale :	Etat sanitaire : Bon	Etat structurel : Bon
Eléments patrimoniaux : <input type="checkbox"/> Bâtiment d'ensemble <input type="checkbox"/> Eléments de la construction :		
Usage actuel : Logements		
TOITURES		
Forme du comble : 4 pans		
Matériaux : <input checked="" type="checkbox"/> Petites tuiles plates en terre cuite <input type="checkbox"/> Ardoises <input type="checkbox"/> Tuiles mécaniques		
FAÇADES	Matériaux : Enduit	
Description, transformation : - 3 travées : encadrement peint - volets bois Rdc : 1 porte demi-vitrée imposte vitrée accolée à 1 fenêtre - 1 bas relief au dessus de la porte - 1 fenêtre Etage : 2 fenêtres linteau cintré Possibilités d'évolution :

BATIMENTS SECONDAIRES Valeur patrimoniale globale :	Etat sanitaire :	Etat structurel :
Description : Sur le côté : 1 garage en Rdc toiture en tuiles mécaniques - 1 porte bois Possibilités d'évolution :		
ESPACES LIBRES	Etat sanitaire :	Valeur patrimoniale :
Description, transformation :		
Usage : <input type="checkbox"/> Stationnement <input type="checkbox"/> Services <input type="checkbox"/> Agrément		
Limites : non délimité sur la rue Saint-Etienne		
Possibilités d'évolutions :

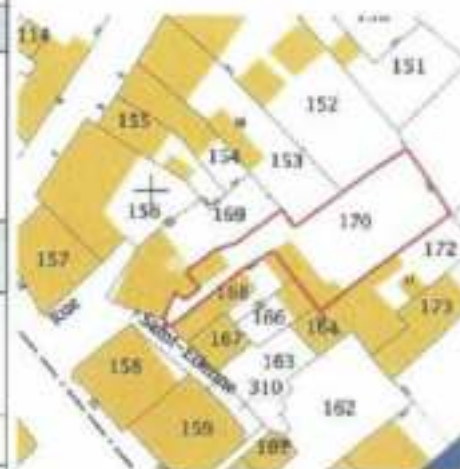
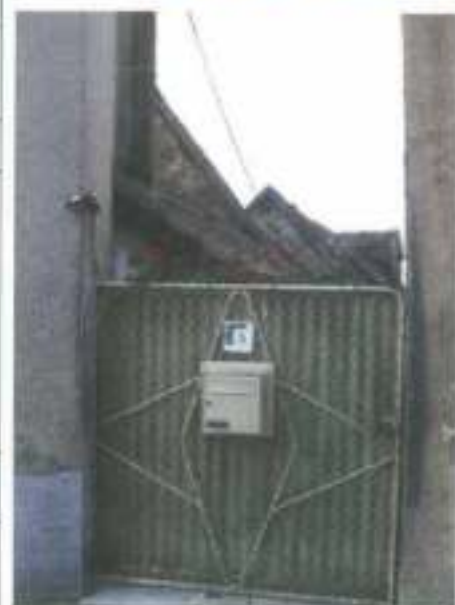
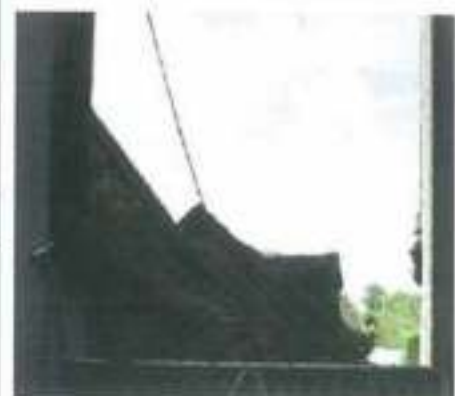
FICHE D'IMMEUBLE - NEUVY SAINT SEPULCRE		
Adresse : 5 rue Saint Etienne Typologie : R+1+combles		Occupation : Période dominante :
PARCELLE	Section : AK	Parcelle : 170
<u>Description de la parcelle et implantation des constructions :</u> Parcelle en 2 parties : 1 partie fine en longueur entre les parcelles 168 et 169 – 1 partie derrière les parcelles 165 et 166		
BATIMENT PRINCIPAL Valeur patrimoniale globale :	Etat sanitaire :	Etat structurel :
Eléments patrimoniaux : <input type="checkbox"/> Bâtiment d'ensemble <input type="checkbox"/> Eléments de la construction :		
Usage actuel :		
TOITURES		
Forme du comble : 2 pans		
Matériaux : <input checked="" type="checkbox"/> Petites tuiles plates en terre cuite <input type="checkbox"/> Ardoises <input type="checkbox"/> Tuiles mécaniques		
FAÇADES	Matériaux : Enduit	
<u>Description, transformation :</u> Peu visible depuis la rue car la parcelle en pente et par la présence du bâtiment voisin et du portail 1 lucarne

<u>Possibilités d'évolution :</u>		
BATIMENTS SECONDAIRES Valeur patrimoniale globale :	Etat sanitaire :	Etat structurel :
<u>Description :</u>		
<u>Possibilités d'évolution :</u>		
ESPACES LIBRES	Etat sanitaire :	Valeur patrimoniale :
<u>Description, transformation :</u>		
Usage : <input type="checkbox"/> Stationnement <input type="checkbox"/> Services <input type="checkbox"/> Agrément		
<u>Limites :</u> 1 portail en fer ajouré vue obstruée par une tôle ondulée		
<u>Possibilités d'évolutions :</u>

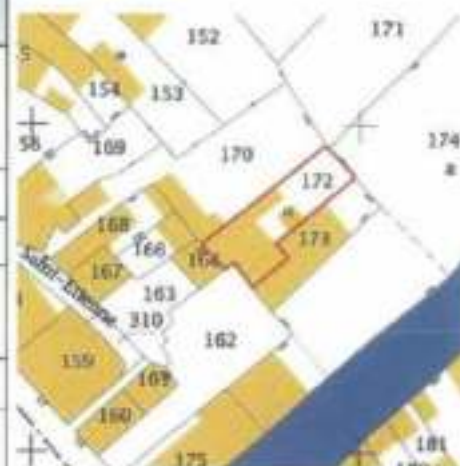
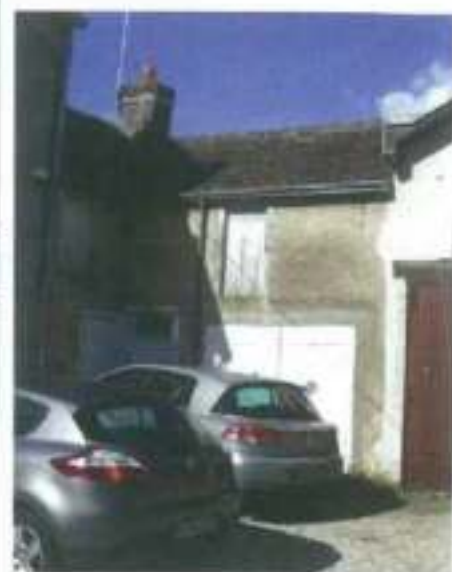
SECTION : AK - PARCELLE : 172

FICHE D'IMMEUBLE - NEUVY SAINT SEPULCRE		
Adresse : 11 rue Emile Forichon Typologie :		Occupation : ? Période dominante :
PARCELLE	Section : AK	Parcelle : 172
<u>Description de la parcelle et implantation des constructions :</u> Parcelle en profondeur avec accès sur parcelle 162		
BATIMENT PRINCIPAL	Etat sanitaire : Moyen ?	Etat structurel : Bon
Valeur patrimoniale globale :		
Eléments patrimoniaux :		
<input type="checkbox"/> Bâtiment d'ensemble <input type="checkbox"/> Eléments de la construction :		
Usage actuel :		
TOITURES		
Forme du comble : 4 pans		
Matériaux : <input checked="" type="checkbox"/> Petites tuiles plates en terre cuite <input type="checkbox"/> Ardoises <input type="checkbox"/> Tuiles mécaniques		
FAÇADES	Matériaux : Enduit	
<u>Description, transformation :</u> Encadrement bois

- Rdc : 1 porte bois imposte vitrée - 1 grande porte double de garage en bois Etage : 1 accès aux combles porte bois		
- Petit côté : Rdc : 1 fenêtre avec volets Etage : 1 accès aux combles porte bois		
<u>Possibilités d'évolution :</u>		
BATIMENTS SECONDAIRES	Etat sanitaire :	Etat structurel :
Valeur patrimoniale globale :		
<u>Description :</u>		
<u>Possibilités d'évolution :</u>		
ESPACES LIBRES	Etat sanitaire :	Valeur patrimoniale :
<u>Description, transformation :</u>		
Usage : <input type="checkbox"/> Stationnement <input type="checkbox"/> Services <input type="checkbox"/> Agrément		
Limites :		
<u>Possibilités d'évolutions :</u>

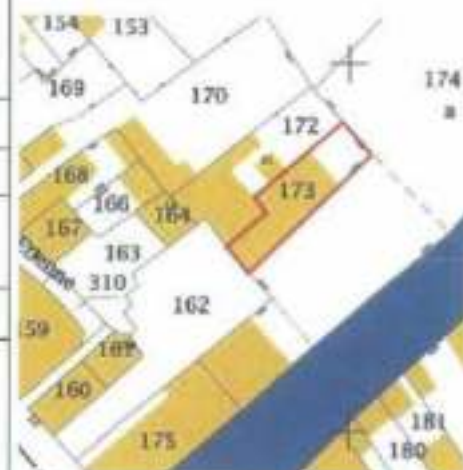
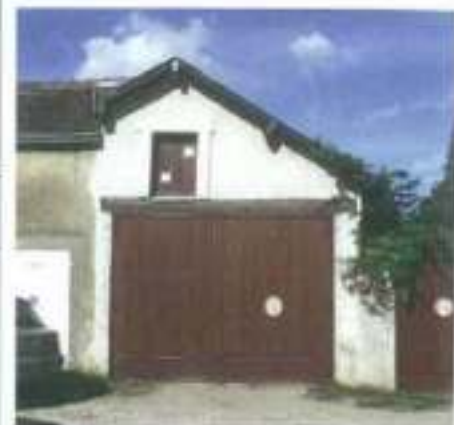
SECTION : AK - PARCELLE : 173

FICHE D'IMMEUBLE - NEUVY SAINT SEPULCRE		
Adresse : rue Emile Forichon Typologie : garage R+combles		Occupation : Période dominante :
PARCELLE	Section : AK	Parcelle : 173
<u>Description de la parcelle et implantation des constructions :</u> Parcelle en longueur derrière la parcelle 162 devenue un accès		
BATIMENT PRINCIPAL	Etat sanitaire : Bon	Etat structurel : Bon
Valeur patrimoniale globale :		
<u>Eléments patrimoniaux :</u> <input type="checkbox"/> Bâtiment d'ensemble <input type="checkbox"/> Eléments de la construction :		
Usage actuel :		
TOITURES		
Forme du comble : 2 pans		
Matériaux : <input type="checkbox"/> Petites tuiles plates en terre cuite <input type="checkbox"/> Ardoises <input type="checkbox"/> Tuiles mécaniques		
FAÇADES	Matériaux : Enduit	
<u>Description, transformation :</u> Rdc : 1 grande porte double de garage en bois Combles : 1 petite fenêtre encadrement pierre peint violet		
<u>Possibilités d'évolution :</u>

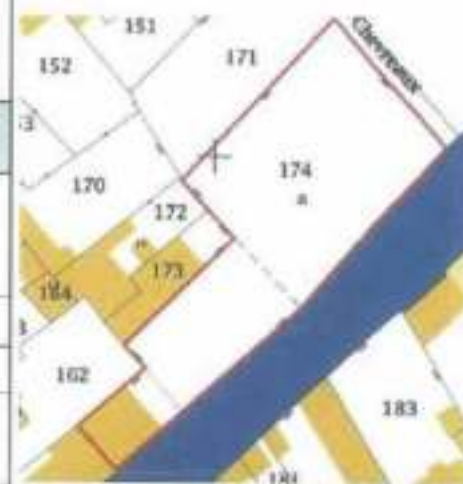
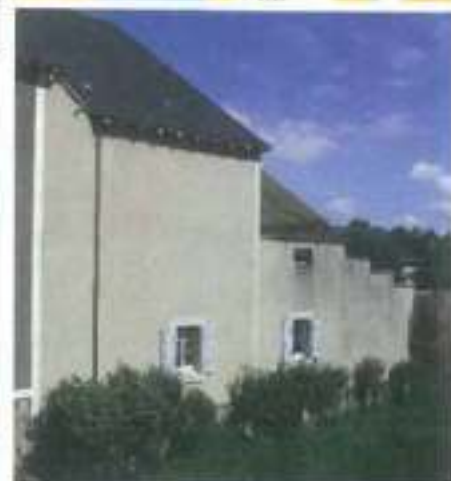
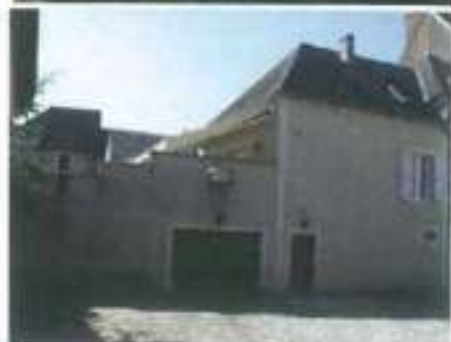
FICHE D'IMMEUBLE - NEUVY SAINT SEPULCRE		
Adresse : rue Emile Forichon Typologie : Maison R+1		Occupation : Totale Période dominante :
PARCELLE	Section : AK	Parcelle : 174
<u>Description de la parcelle et implantation des constructions :</u> Parcelle en longueur s'étendant le long de la rivière Bâtiment en mitoyen avec celui de la parcelle 175		
BATIMENT PRINCIPAL	Etat sanitaire : Bon	Etat structurel : Bon
Valeur patrimoniale globale :		
Eléments patrimoniaux :		
<input type="checkbox"/> Bâtiment d'ensemble <input type="checkbox"/> Eléments de la construction :		
Usage actuel : Logement		
TOITURES		
Forme du comble : 3 pans		
Matériaux : <input type="checkbox"/> Petites tuiles plates en terre cuite <input checked="" type="checkbox"/> Ardoises <input type="checkbox"/> Tuiles mécaniques		
FAÇADES Matériaux :		
<u>Description, transformation :</u> 2 parties de hauteurs différentes : Rdc offrant une toiture terrasse – 1 bâtiment en R+1 - Sur la parcelle 162 : 1 porte de garage en rideau – 1 porte bois – 1 petite fenêtre Etage : 1 fenêtre volet bois – 1 fenêtre de toit - Sur la rivière : 2 fenêtres avec barreau volets bois en Rdc <u>Possibilités d'évolution :</u>

BATIMENTS SECONDAIRES	Etat sanitaire :	Etat structurel :
Valeur patrimoniale globale :		
<u>Description :</u>		
<u>Possibilités d'évolution :</u>		
ESPACES LIBRES	Etat sanitaire :	Valeur patrimoniale :
<u>Description, transformation :</u> Non visible depuis la rue		
Usage : <input type="checkbox"/> Stationnement <input type="checkbox"/> Services <input type="checkbox"/> Agrément		
Limites : murets crépis en gradins descendant d'un étage puis un muret haut en brique		
<u>Possibilités d'évolutions :</u>

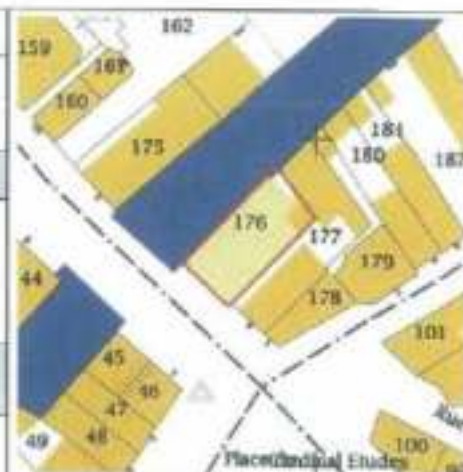
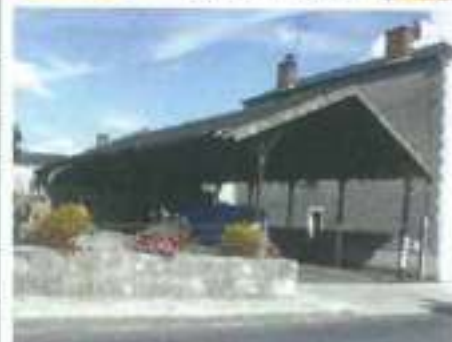
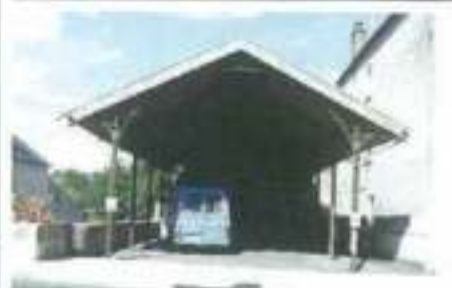
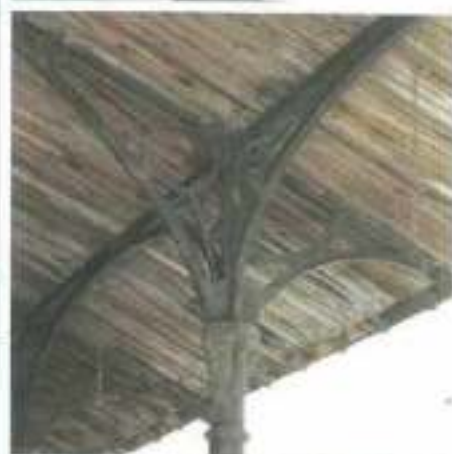
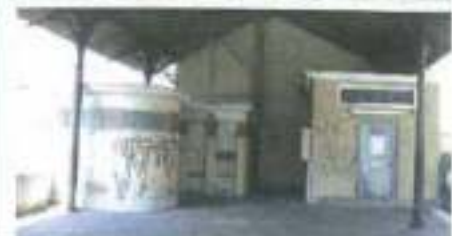
FICHE D'IMMEUBLE - NEUVY SAINT SEPULCRE		
Adresse : rue Emile Forichon Typologie :		Occupation : Période dominante :
PARCELLE	Section : AK	Parcelle : 176
<u>Description de la parcelle et implantation des constructions :</u> Parcelle en longueur le long de la rivière		
BATIMENT PRINCIPAL	Etat sanitaire : Bon	Etat structural : Bon
Valeur patrimoniale globale :		
Eléments patrimoniaux :		
<input type="checkbox"/> Bâtiment d'ensemble <input type="checkbox"/> Eléments de la construction :		
Usage actuel : ancienne halle		
TOITURES		
Forme du comble : 2 pans		
Matériaux : <input type="checkbox"/> Petites tuiles plates en terre cuite <input checked="" type="checkbox"/> Ardoises <input type="checkbox"/> Tuiles mécaniques		
FAÇADES	Matériaux :	
<u>Description, transformation :</u>		
15x 25m sur 6/7m de haut 12 colonnes en fonte Charpente en fer		
<u>Possibilités d'évolution :</u>		
BATIMENTS SECONDAIRES	Etat sanitaire :	Etat structural :

Valeur patrimoniale globale :		
<u>Description :</u>		
3 petits bâtiments en fond - ancien et briques Pavés de verre - porte en bois		
<u>Possibilités d'évolution :</u>		
ESPACES LIBRES	Etat sanitaire :	Valeur patrimoniale :
<u>Description, transformation :</u>		
Usage : <input type="checkbox"/> Stationnement <input type="checkbox"/> Services <input type="checkbox"/> Agrément		
<u>Limites :</u>		
<u>Possibilités d'évolutions :</u>		
Eléments remarquables :		Légende :
		<input type="checkbox"/> A conserver / à restaurer <input type="checkbox"/> A conserver avec modifications <input type="checkbox"/> Altérée, à démolir

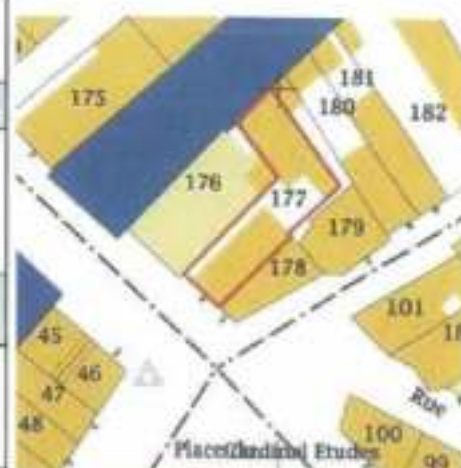
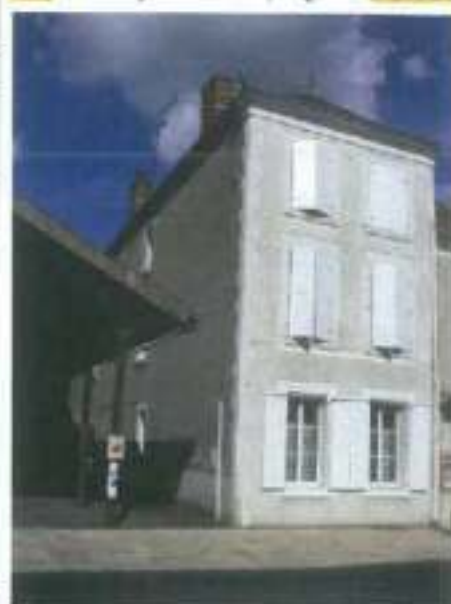
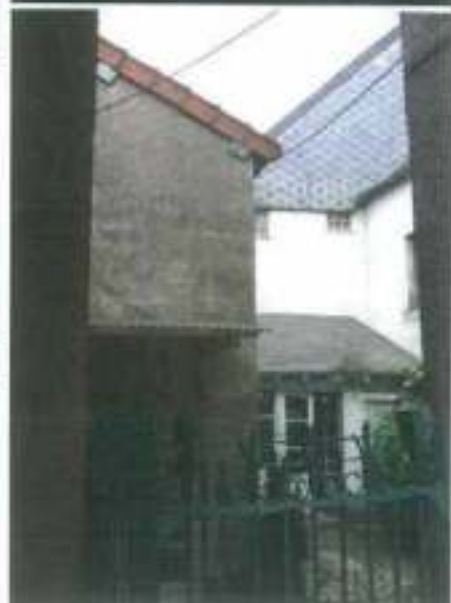
SECTION : AK - PARCELLE : 177

FICHE D'IMMEUBLE - NEUVY SAINT SEPULCRE		
Adresse : 3 rue Emile Forichon Typologie : R+2		Occupation : Période dominante :
PARCELLE	Section : AK	Parcelle : 177
<u>Description de la parcelle et implantation des constructions :</u> Parcelle en L entourant la halle entre la rue Emile Forichon et la rivière		
BATIMENT PRINCIPAL	Etat sanitaire : Bon	Etat structurel : Bon
Valeur patrimoniale globale :		
Eléments patrimoniaux : <input type="checkbox"/> Bâtiment d'ensemble <input type="checkbox"/> Eléments de la construction :		
Usage actuel :		
TOITURES		
Forme du comble : 4 pans		
Matériaux : <input type="checkbox"/> Petites tuiles plates en terre cuite <input checked="" type="checkbox"/> Ardoises <input type="checkbox"/> Tuiles mécaniques		
FAÇADES	Matériaux : Enduit	
<u>Description, transformation :</u> - Rue Emile Forichon (Photo 1) : angle, encadrement peint 2 travées : fenêtres volets bois Corniche moulurée - Sur parcelle 176 : 1 travée centrale : rdc : 1 porte Possibilités d'évolution :

BATIMENTS SECONDAIRES	Etat sanitaire : Bon	Etat structurel : Bon
Valeur patrimoniale globale :		
<u>Description :</u> 2 bâtiments en fond de parcelle accessible par la cour ou le passage sur le côté (Photo 2) : 1/R+1 toiture en tuiles mécaniques 2/ bâtiment en Rdc dans l'angle en fond de parcelle, toiture 1 pan en ardoises Possibilités d'évolution :		
ESPACES LIBRES	Etat sanitaires : Bon	Valeur patrimoniale :
<u>Description, transformation :</u> Passage entre la parcelle 175 : goudronnée – 1 marche jusqu'au portail Usage : <input type="checkbox"/> Stationnement <input type="checkbox"/> Services <input type="checkbox"/> Agrément Limites : grille et portillon en fer forgé (photo) Possibilités d'évolutions :

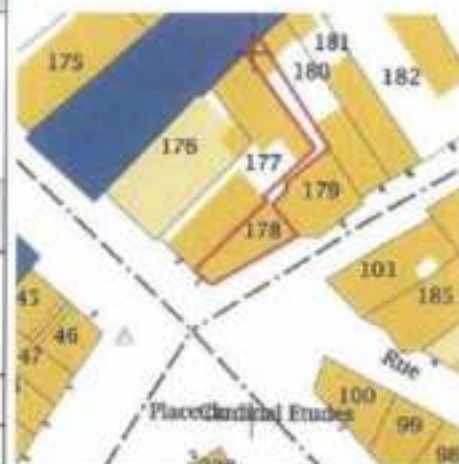
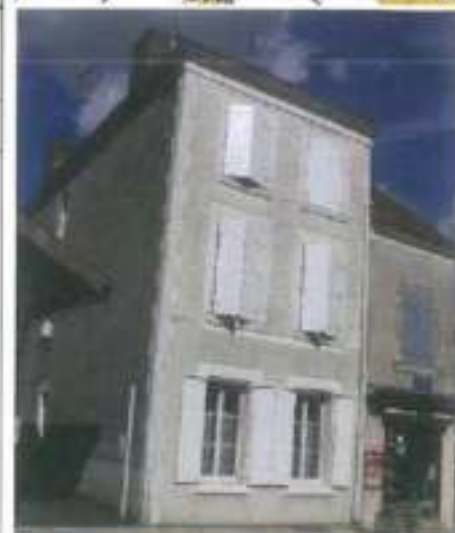
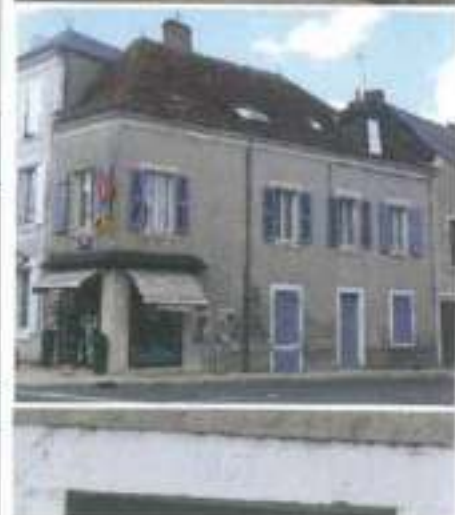
FICHE D'IMMEUBLE - NEUVY SAINT SEPULCRE		
Adresse : 1 rue Emile Forichon Typologie : R+1+combles		Occupation : Totale Période dominante :
PARCELLE	Section : AK	Parcelle : 178
<u>Description de la parcelle et implantation des constructions :</u> Parcelle d'angle entre la rue Emile Forichon et la rue Maréchal Joffre, se prolongeant par un chemin vers la rivière		
BATIMENT PRINCIPAL Valeur patrimoniale globale :	Etat sanitaire : Moyen	Etat structurel : Moyen
Eléments patrimoniaux : <input type="checkbox"/> Bâtiment d'ensemble <input type="checkbox"/> Eléments de la construction :		
Usage actuel : Rez-de-chaussée : Commerce (Tabac presse)		
TOITURES		
Forme du comble : 4 pans		
Matériaux : <input checked="" type="checkbox"/> Petites tuiles plates en terre cuite <input type="checkbox"/> Ardoises <input type="checkbox"/> Tuiles mécaniques		
FAÇADES	Matériaux : Enduit	
<u>Description, transformation :</u> Encadrement pierre - corniche moulurée - Rue Emile Forichon (Photo1) : 1 travée : Rdc : 1 devanture en feuillure avec store et 1 marquise de protection en bois recouvert d'ardoises Etage : 1 fenêtre volets bois - Rue Maréchal Joffre (Photo2) : 4 travées (1 condamné ? trace au rdc) Soubassement béton Rdc : encadrement pierre peint - demi-persiennes ; même devanture que sur la rue Emile Forichon - 1 porte bois imposte opaque - 1 fenêtre de chaque côté Etage : 4 fenêtres - persiennes 3 fenêtres de toit - 1 lucarne jacobine recouvert d'ardoises sur les côtés (Photo3) - épis de faîtage <u>Possibilités d'évolution :</u>

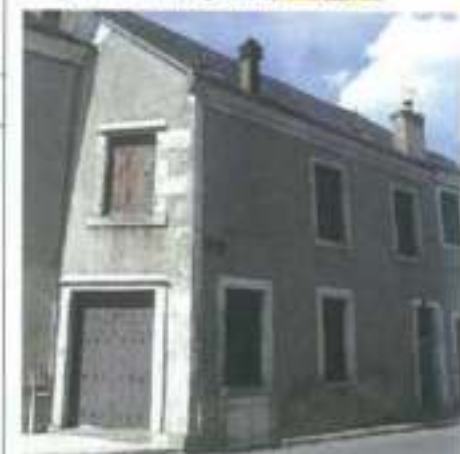
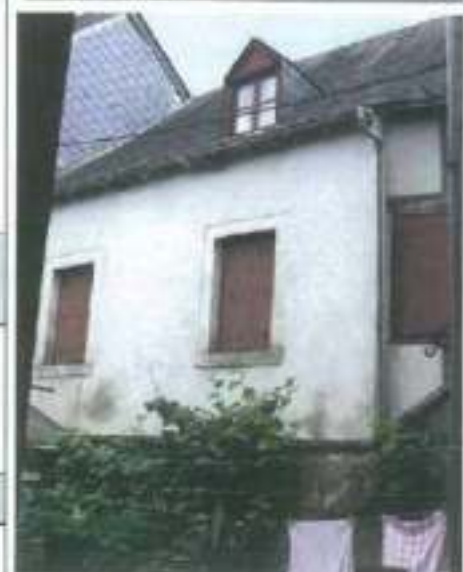
FICHE D'IMMEUBLE - NEUVY SAINT SEPULCRE		
Adresse : 2 rue Maréchal Joffre Typologie : R+1		Occupation : ? Période dominante :
PARCELLE	Section : AK	Parcelle : 179
<u>Description de la parcelle et implantation des constructions :</u> Parcelle en avant par rapport aux parcelles mitoyennes		
BATIMENT PRINCIPAL	Etat sanitaire : Bon	Etat structurel : Bon
Valeur patrimoniale globale :		
Eléments patrimoniaux :		
<input type="checkbox"/> Bâtiment d'ensemble <input type="checkbox"/> Eléments de la construction :		
Usage actuel : Logement		
TOITURES		
Forme du comble : 2 pans		
Matériaux : <input type="checkbox"/> Petites tuiles plates en terre cuite <input checked="" type="checkbox"/> Ardoises <input type="checkbox"/> Tuiles mécaniques		
FAÇADES	Matériaux : Enduit	
<u>Description, transformation :</u>		
<p>- Rue Maréchal Joffre (Photo1) Encadrement pierre peint - volets pliants métal 3 travées : Rdc : 1 double porte métal d'accès cave - 2 fenêtres - 1 porte bois imposte vitrée Etage : 1 travée condamnée 2 petites fenêtres de toit - corniche moulurée</p> <p>- Coté : encadrement pierre - volets pliants métal 1 travée : Rdc : 1 porte-fenêtre Etage : 1 fenêtre</p> <p>- Arrière (Photo2) : 3 travées : 1 partie en colombage en retrait. Encadrement pierre - volets pliables métal 1 lucarne jacobine en bois recouvert d'ardoises sur les côtés</p>
