COMMUNE de NEUVY-SAINT-SEPULCHRE

PLAN LOCAL D'URBANISME ANNEXE 1 – FICHES PATRIMOINE – TOME I

PIECE N°10

FICHES PATRIMOINE

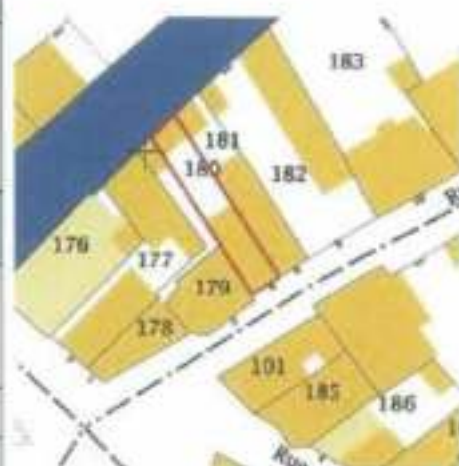
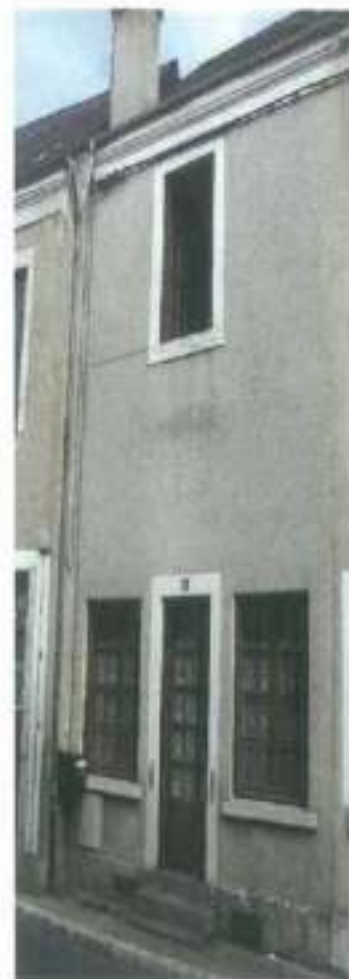
SECTION : AK - PARCELLE : 180

FICHE D'IMMEUBLE - NEUVY SAINT SEPULCRE		
Adresse : 4 rue Maréchal Joffre Typologie : Maison R+1		Occupation : Totale Période dominante :
PARCELLE	Section : AK	Parcelle : 180
<u>Description de la parcelle et implantation des constructions :</u> Parcelle fine en longueur entre la rue Maréchal Joffre et la rivière 1 bâtiment long sur rue – 1 bâti en fond de parcelle		
BATIMENT PRINCIPAL	Etat sanitaire : Bon	Etat structurel : Bon
Valeur patrimoniale globale :		
Eléments patrimoniaux :		
<input type="checkbox"/> Bâtiment d'ensemble <input type="checkbox"/> Eléments de la construction :		
Usage actuel : Logement		
TOITURES		
Forme du comble : 2 pans		
Matériaux : <input type="checkbox"/> Petites tuiles plates en terre cuite <input checked="" type="checkbox"/> Ardoises <input type="checkbox"/> Tuiles mécaniques		
FAÇADES	Matériaux : Enduit	
<u>Description, transformation :</u> Soubassement pierre - volets pliants métal Rdc : porte bois demi-vitrée au centre 3 marches d'accès encadrement peint – 1 fenêtre bois de chaque côté Etage : 1 fenêtre encadrement pierre peint au centre Corniche moulurée

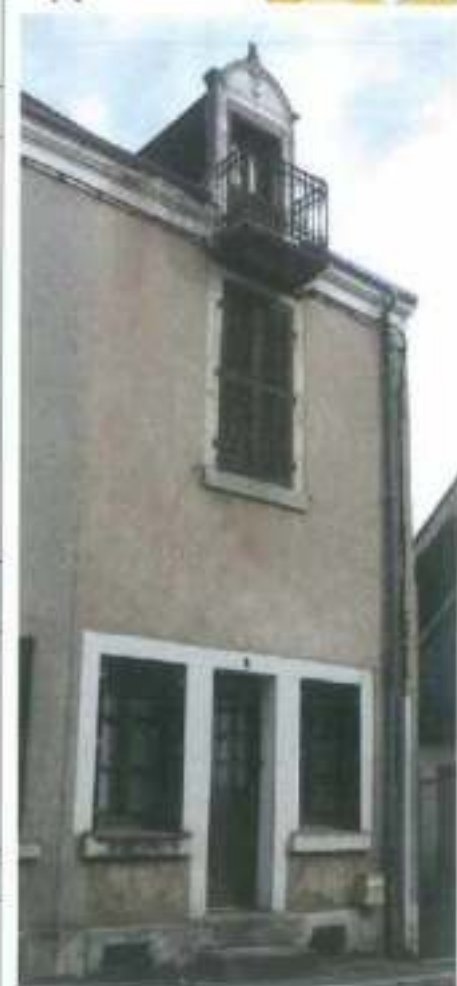
Section : AK - Parcelle : 181

FICHE D'IMMEUBLE - NEUVY SAINT SEPULCRE		
Adresse : 5 rue Maréchal Joffre Typologie : Maison R+1		Occupation : Période dominante :
PARCELLE	Section : AK	Parcelle : 181
<u>Description de la parcelle et implantation des constructions :</u> Parcelle fine en longueur entre la rue Maréchal Joffre et la rivière 1 bâtiment profond - 1 en fond de parcelle		
BATIMENT PRINCIPAL Valeur patrimoniale globale :	Etat sanitaire : Moyen	Etat structurel : Bon
Eléments patrimoniaux : <input type="checkbox"/> Bâtiment d'ensemble <input checked="" type="checkbox"/> Eléments de la construction : Lucarne		
Usage actuel : Logement		
TOITURES		
Forme du comble : 3 pans		
Matériaux : <input type="checkbox"/> Petites tuiles plates en terre cuite <input checked="" type="checkbox"/> Ardoises <input type="checkbox"/> Tuiles mécaniques		
FAÇADES Matériaux :		
<u>Description, transformation :</u> Même configuration que le bâtiment n°4 Soubassement pierre - menuiseries bois Rdc : encadrement continu peint - 1 porte bois demi-vitrée au centre avec 2 marches d'accès - 1 fenêtre volets pliants métal de chaque côté Etage : 1 fenêtre au centre - persiennes - encadrement pierre Corniche moulurée - 1 lucarne fronton toit bombé avec balcon et garde-corps en fer forgé, volet roulant - épis de faîtage <u>Possibilités d'évolution :</u>

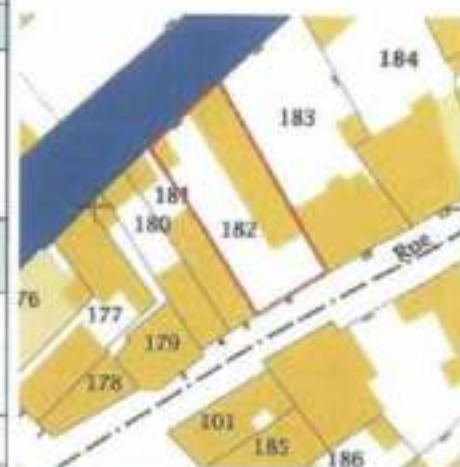
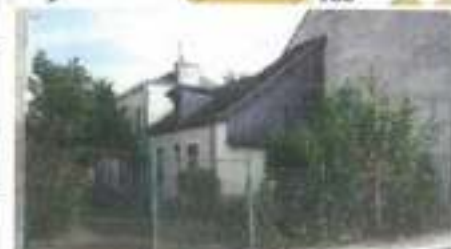
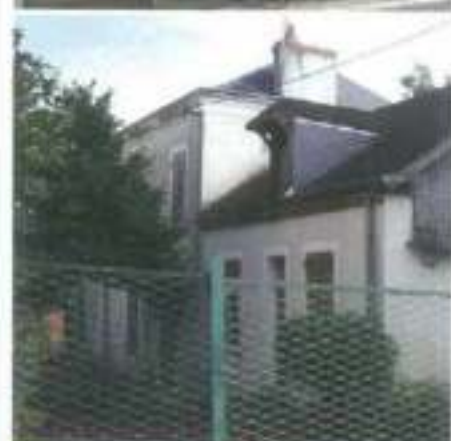
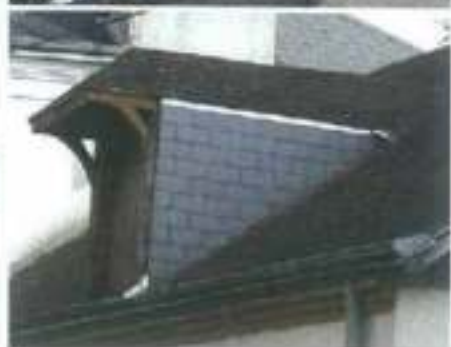
SECTION : AK - PARCELLE : 182

FICHE D'IMMEUBLE - NEUVY SAINT SEPULCRE			
Adresse : 8 rue Maréchal Joffre Typologie : Maison R+1		Occupation : Période dominante :	
PARCELLE	Section : AK	Parcelle : 182	
<u>Description de la parcelle et implantation des constructions :</u> Parcelle traversante entre la rue Maréchal Joffre et la rivière Bâtiment long en retrait de la rue – en limite mitoyenne avec la parcelle 163			
BATIMENT PRINCIPAL	Etat sanitaire : Bon	Etat structurel : Bon	
Valeur patrimoniale globale :			
Eléments patrimoniaux :			
<input type="checkbox"/> Bâtiment d'ensemble <input type="checkbox"/> Eléments de la construction :			
Usage actuel : Logement			
TOITURES			
Forme du comble : 4 pans			
Matériaux : <input type="checkbox"/> Petites tuiles plates en terre cuite <input checked="" type="checkbox"/> Ardoises <input type="checkbox"/> Tuiles mécaniques			
FAÇADES	Matériaux : Enduit		
<u>Description, transformation :</u> 2 bâtiments de hauteurs et toitures différentes accolés (photo 1-2) 1/ Bâtiment en fond de parcelle R+1 toiture ardoises à 4 pans - 4 travées : encadrement pierre Rdc : fenêtre volets bois – porte volets pliants métal et marquise – fenêtre Corniche moulurée (photo 3) 2/ Bâtiment R+combles toiture synthétique à 2 pans bois – encadrement peint - Coté parcelle : 1 porte bois imposte vitrée au centre - 1 fenêtre de chaque côté volets Corniche 3 rangs de brique - lucarne en bois (photo4) - Coté rue : 1 porte bois au centre -1 accès cave <u>Possibilités d'évolution :</u>

BATIMENTS SECONDAIRES	Etat sanitaire : Bon	Etat structurel : Bon	
Valeur patrimoniale globale :			
<u>Description :</u> Petit bâtiment en fond de parcelle Rdc toiture ardoise (photo5) Peu visible depuis la rue par la présence de végétation 1 fenêtre volets bois – 1 porte <u>Possibilités d'évolution :</u>			
ESPACES LIBRES	Etat sanitaire : Bon	Valeur patrimoniale :	
<u>Description, transformation :</u> Cour pavé – plantation en limite (photo5) Usage : <input type="checkbox"/> Stationnement <input type="checkbox"/> Services <input checked="" type="checkbox"/> Agrément <input checked="" type="checkbox"/> Accès <u>Limites :</u> grille – portail 2 vantaux – haie sur rue – 1 portail en fond sur la rivière <u>Possibilités d'évolutions :</u>

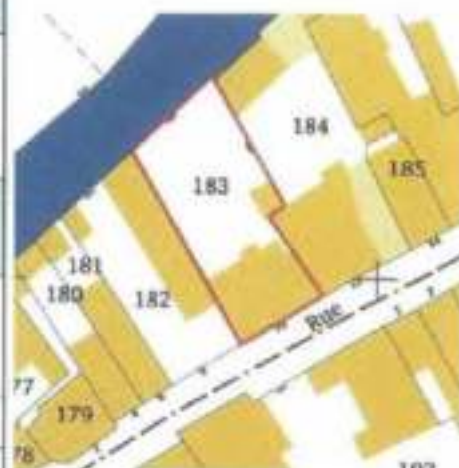
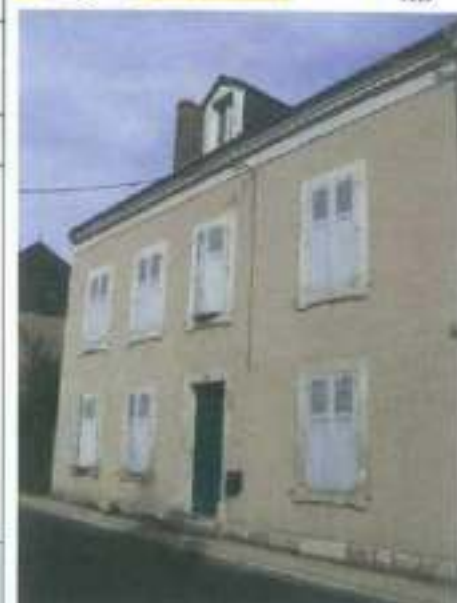
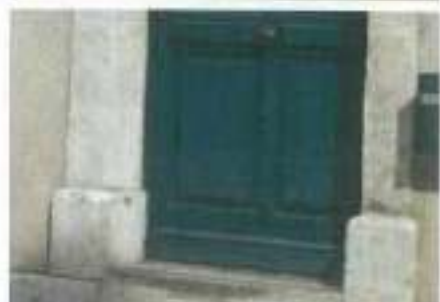
SECTION : AK - PARCELLE : 183

FICHE D'IMMEUBLE - NEUVY SAINT SEPULCRE		
Adresse : 10 rue Maréchal Foch Typologie : R+1+ combles		Occupation : Période dominante :
PARCELLE	Section : AK	Parcelle : 183
<u>Description de la parcelle et implantation des constructions :</u> Parcelle traversante entre la rue Maréchal Foch et la rivière 1 bâtiment sur rue – 1 annexe en mitoyen de 184		
BATIMENT PRINCIPAL	Etat sanitaire : Bon	Etat structurel : Bon
Valeur patrimoniale globale :		
Eléments patrimoniaux : <input checked="" type="checkbox"/> Bâtiment d'ensemble <input type="checkbox"/> Eléments de la construction :		
Usage actuel : Logement		
TOITURES		
Forme du comble : 2 pans		
Matériaux : <input type="checkbox"/> Petites tuiles plates en terre cuite <input checked="" type="checkbox"/> Ardoises <input type="checkbox"/> Tuiles mécaniques		
FAÇADES	Matériaux :	
<u>Description, transformation :</u> 4 travées (photo 1) Soubassement, angles, encadrement pierre - allège marquée (photo 2) - demi-persiennes Rdc : 2 fenêtres - 1 porte imposte vitrée pied d'encadrement (photo 3) - 1 fenêtre Corniche moulurée - lucarne jacobine en pierre avec ardoises sur les côtés (photo 4)

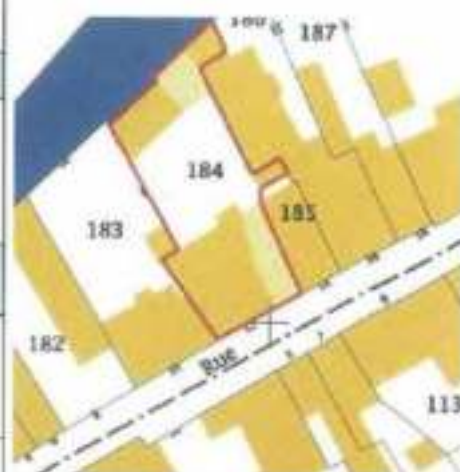
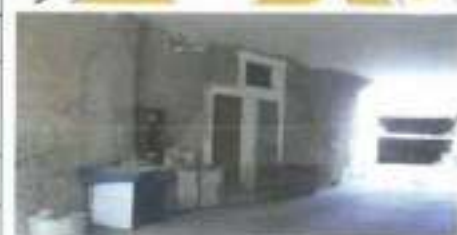
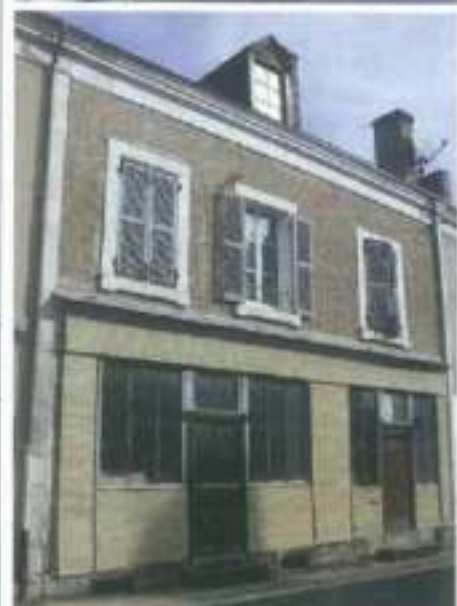
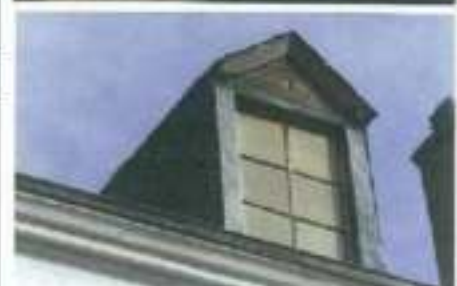
Section : AK - Parcelle : 184

FICHE D'IMMEUBLE - NEUVY SAINT SEPULCRE		
Adresse : 12 rue Maréchal Joffre Typologie : R+1+ combles		Occupation : Période dominante :
PARCELLE	Section : AK	Parcelle : 184
<u>Description de la parcelle et implantation des constructions :</u> Forme traversante entre la rue Maréchal Joffre et la rivière Passage en limite avec la parcelle 185 (photo 1)		
BATIMENT PRINCIPAL	Etat sanitaire : Bon	Etat structurel : Bon
Valeur patrimoniale globale :		
Eléments patrimoniaux :		
<input type="checkbox"/> Bâtiment d'ensemble <input type="checkbox"/> Eléments de la construction :		
Usage actuel : Ancien atelier ?		
TOITURES		
Forme du comble : 2 pans		
Matériaux : <input type="checkbox"/> Petites tuiles plates en terre cuite <input checked="" type="checkbox"/> Ardoises <input type="checkbox"/> Tuiles mécaniques		
FAÇADES	Matériaux : Enduit	
<u>Description, transformation :</u> Angles, encadrement en pierre Rdc : 1 devanture en bois en feuillure répétée dont une plus large : porte centrale imposée vitrée – encadrement recouvert d'un matériau plastique – corniche moulurée recouvert de zinc (photo 2) Etage : 3 fenêtres – persiennes en bois Corniche moulurée – lucarne jacobine structure bois et côté en ardoises (photo 3)

<u>Possibilités d'évolution :</u>		
BATIMENTS SECONDAIRES	Etat sanitaire : Bon	Etat structurel : Moyen
Valeur patrimoniale globale :		
<u>Description :</u> Annexe 1 (photo 4) : en fond de parcelle - grange R+1 à 2 pans avec petites tuiles en terre cuite Annexe 2 : derrière la parcelle 185 – toiture 1 pan en ardoise et en façade, 1 porte en bois		
<u>Possibilités d'évolution :</u>		
ESPACES LIBRES	Etat sanitaire : Bon	Valeur patrimoniale :
<u>Description, transformation :</u> Herbe et gravillons		
Usage : <input type="checkbox"/> Stationnement <input type="checkbox"/> Services <input checked="" type="checkbox"/> Agrément		
Limites : grille en fer forgé		
<u>Possibilités d'évolutions :</u>

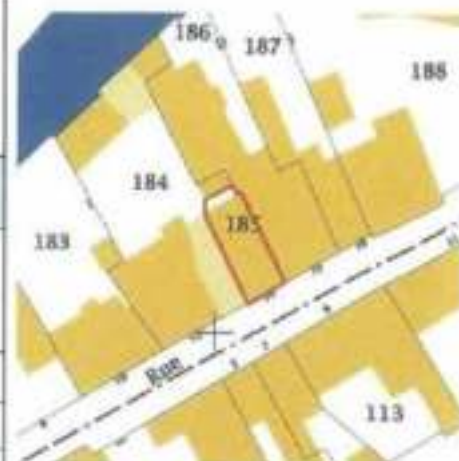
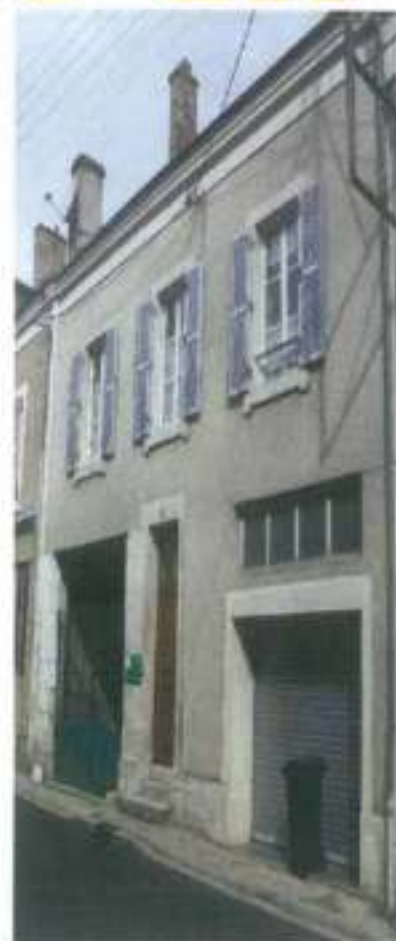
SECTION : AK - PARCELLE : 185

FICHE D'IMMEUBLE - NEUVY SAINT SEPULCRE		
Adresse : 14 rue Maréchal Joffre Typologie : R+1+comblés		Occupation : A vendre Période dominante :
PARCELLE	Section : AK	Parcelle : 185
<u>Description de la parcelle et implantation des constructions :</u> Petite parcelle en longueur Occupation presque totale de la parcelle -- bâtiment profond entouré sur toute les faces.		
BATIMENT PRINCIPAL Valeur patrimoniale globale :	Etat sanitaire : Bon	Etat structurel : Bon
Eléments patrimoniaux : <input type="checkbox"/> Bâtiment d'ensemble <input checked="" type="checkbox"/> Eléments de la construction : Encadrement à l'étage - corniche		
Usage actuel : Logement		
TOITURES		
Forme du comble : 2 pans		
Matériaux : <input type="checkbox"/> Petites tuiles plates en terre cuite <input checked="" type="checkbox"/> Ardoises <input type="checkbox"/> Tuiles mécaniques		
FAÇADES	Matériaux : Crépis	
<u>Description, transformation :</u> 3 travées dont 1 partie au dessus du passage de la parcelle 184 Soubassement, encadrement pierre Rdc : 1 porte bois imposte vitrée avec 3 marches d'accès -- 1 porte de garage en rideau imposte vitrée séparée Etage : 3 fenêtres PVC en pierre persiennes - 1 garde corps en bois mouluré Corniche moulurée

<u>Possibilités d'évolution :</u>		
BATIMENTS SECONDAIRES Valeur patrimoniale globale :	Etat sanitaire :	Etat structurel :
<u>Description :</u>		
<u>Possibilités d'évolution :</u>		
ESPACES LIBRES	Etat sanitaire :	Valeur patrimoniale :
<u>Description, transformation :</u>		
Usage : <input type="checkbox"/> Stationnement <input type="checkbox"/> Services <input type="checkbox"/> Agrément		
<u>Limites :</u> 1 portail en fer forgé de 2 vantaux		
<u>Possibilités d'évolutions :</u>

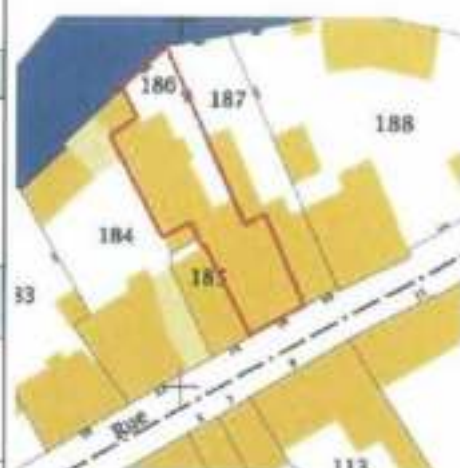
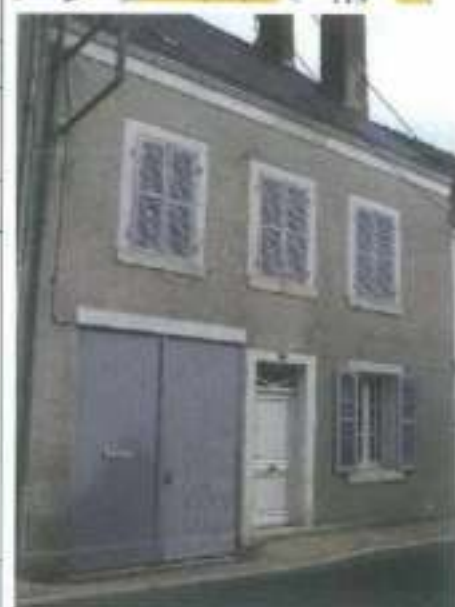
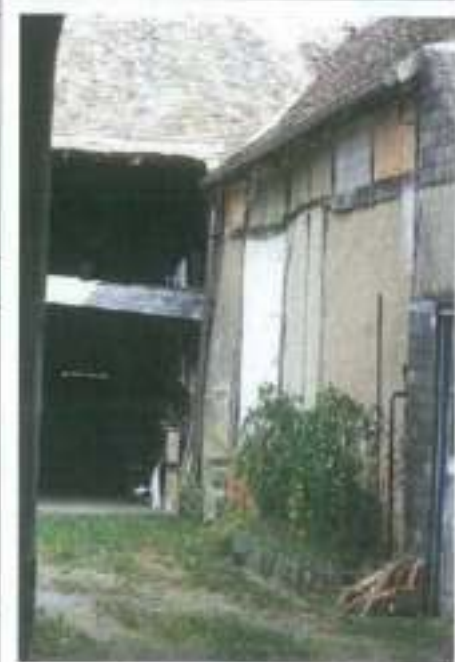
FICHE D'IMMEUBLE - NEUVY SAINT SEPULCRE		
Adresse : 16 rue Maréchal Joffre Typologie : Maison R+1		Occupation : Totale Période dominante :
PARCELLE	Section : AK	Parcelle : 186
<u>Description de la parcelle et implantation des constructions :</u> Parcelle traversante en longueur entre la rue Maréchal Joffre et la rivière 1 bâtiment profond sur rue - 1 bâtiment en limite avec la parcelle 184		
BATIMENT PRINCIPAL	Etat sanitaire : Bon	Etat structurel : Bon
Valeur patrimoniale globale :		
Eléments patrimoniaux : <input type="checkbox"/> Bâtiment d'ensemble <input type="checkbox"/> Eléments de la construction :		
Usage actuel : Logement		
TOITURES		
Forme du comble : 2 pans		
Matériaux : <input type="checkbox"/> Petites tuiles plates en terre cuite <input checked="" type="checkbox"/> Ardoises <input type="checkbox"/> Tuiles mécaniques		
FAÇADES	Matériaux : Crépis	
<u>Description, transformation :</u> 3 travées : encadrement pierre peinte - persiennes en bois Rdc : 1 porte double bois de garage - 1 porte bois imposte vitrée - 1 fenêtre avec barreaux Etage : 3 fenêtres Corniche moulurée - 2 petites fenêtres de toit

<u>Possibilités d'évolution :</u>		
BATIMENTS SECONDAIRES	Etat sanitaire :	Etat structurel :
Valeur patrimoniale globale :		
<u>Description :</u> Bâtiment en Rdc en fond de parcelle et mitoyen avec 184, toiture 2 pans en petites tuiles plates Structure bois remplissage mixte		
<u>Possibilités d'évolution :</u>		
ESPACES LIBRES	Etat sanitaire :	Valeur patrimoniale :
<u>Description, transformation :</u>		
Usage : <input type="checkbox"/> Stationnement <input type="checkbox"/> Services <input type="checkbox"/> Agrément		
<u>Limites :</u>		
<u>Possibilités d'évolutions :</u>		
Eléments remarquables :		Légende : <input type="checkbox"/> A conserver / à restaurer <input type="checkbox"/> A conserver avec modifications <input type="checkbox"/> Altérée, à démolir

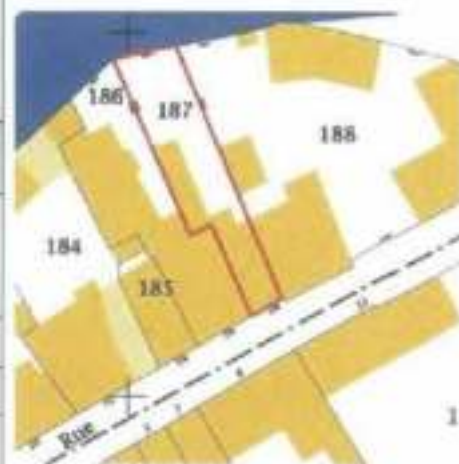
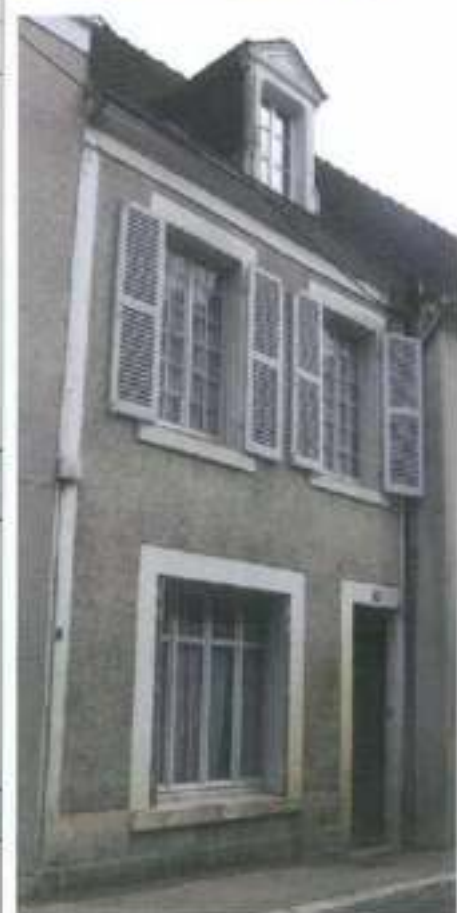
SECTION : AK - PARCELLE : 187

FICHE D'IMMEUBLE - NEUVY SAINT SEPULCRE		
Adresse : 18 rue Maréchal Joffre Typologie : R+1+combles		Occupation : Période dominante :
PARCELLE	Section : AK	Parcelle : 187
<u>Description de la parcelle et implantation des constructions :</u> Parcelle en longueur entre la rue Maréchal Joffre et la rivière. Un bâtiment profond		
BATIMENT PRINCIPAL Valeur patrimoniale globale :	Etat sanitaire : Bon	Etat structurel : Bon
Eléments patrimoniaux : <input type="checkbox"/> Bâtiment d'ensemble <input checked="" type="checkbox"/> Eléments de la construction : Lucarne		
Usage actuel : Logement		
TOITURES		
Forme du comble : 2 pans		
Matériaux : <input type="checkbox"/> Petites tuiles plates en terre cuite <input type="checkbox"/> Ardoises <input checked="" type="checkbox"/> Tuiles mécaniques		
FAÇADES	Matériaux : Enduit	
<u>Description, transformation :</u> Menuiserie bois – encadrement peint Rdc : 1 fenêtre en longueur volets pliants métal - 1 porte imposte vitrée Etage : 2 fenêtres avec persiennes Corniche mouluré - lucarne à fronton triangulaire en pierre - ardoise sur les côtés - menuiserie PVC

<u>Possibilités d'évolution :</u>		
BATIMENTS SECONDAIRES Valeur patrimoniale globale :	Etat sanitaire :	Etat structurel :
<u>Description :</u>		
<u>Possibilités d'évolution :</u>		
ESPACES LIBRES	Etat sanitaire :	Valeur patrimoniale :
<u>Description, transformation :</u>		
Usage : <input type="checkbox"/> Stationnement <input type="checkbox"/> Services <input type="checkbox"/> Agrément		
<u>Limites :</u>		
<u>Possibilités d'évolutions :</u>

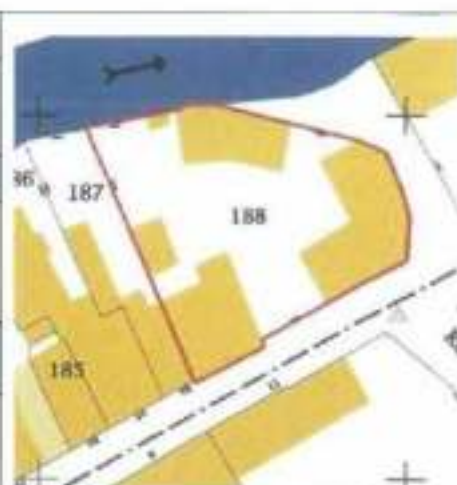
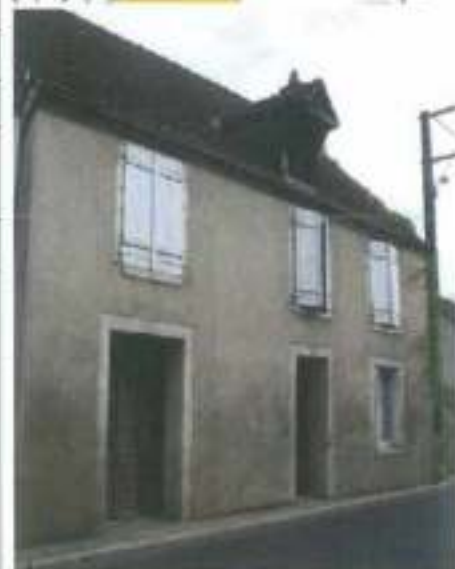
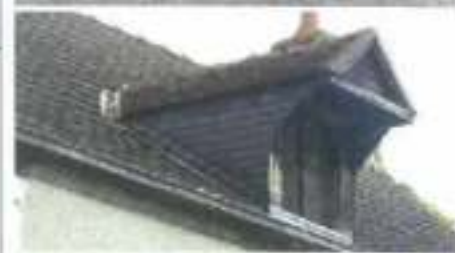
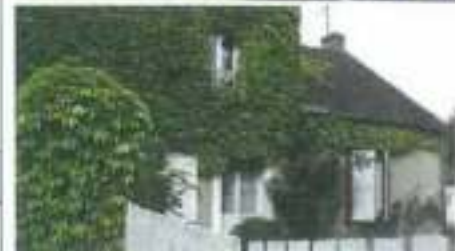
FICHE D'IMMEUBLE - NEUVY SAINT SEPULCRE		
Adresse : 20 rue Maréchal Joffre Typologie : R+1+combles		Occupation : Totale Période dominante : Début XIXe
PARCELLE	Section : AK	Parcelle : 188
<u>Description de la parcelle et implantation des constructions :</u> Grande parcelle en angle 4 bâtiments dont 3 en limite avec la rue		
BATIMENT PRINCIPAL	Etat sanitaire : Bon	Etat structurel : Bon
Valeur patrimoniale globale :		
Eléments patrimoniaux :		
<input type="checkbox"/> Bâtiment d'ensemble <input checked="" type="checkbox"/> Eléments de la construction : Lucarne – Linteau marqué de la date « 1806 »		
Usage actuel : Logements		
TOITURES		
Forme du combis : 2 pans		
Matériaux : <input type="checkbox"/> Petites tuiles plates en terre cuite <input type="checkbox"/> Ardoises <input checked="" type="checkbox"/> Tuiles mécaniques		
FAÇADES	Matériaux : Enduit	
<u>Description, transformation :</u>

- Rue Maréchal Joffre : 3 travées : encadrement pierre peint Rdc : 2 portes identiques 2 vantaux impostes vitrées - 1 linteau sculpté d'une étoile et marqué de la date « 1806 » - 1 fenêtre volets plants métal Etage : 3 fenêtres volets bois

- Côté : 2 parties : 1/ Bâtiment principal : Rdc : 1 fenêtre avec volet - 1 porte - Etage : 1 fenêtre garde-corps en fer forgé 2/ en rdc sur l'intérieur – toiture à 2 pans en tuiles mécaniques – 1 fenêtre encadrement bois et demi-persienne		
<u>Possibilités d'évolution :</u>		
BATIMENTS SECONDAIRES	Etat sanitaire : Bon	Etat structurel : Bon
Valeur patrimoniale globale :		
<u>Description :</u>

- Annexe 1 : R+combles toiture 2 pans à petites tuiles plates - crépis - encadrement bois Côté jardin : Rdc : 1 porte de grange au centre encadrement en pierre et brique - 2 fenêtres, à l'étage : 1 fenêtre volet bois au centre Côté rue : 2 petites fenêtres avec encadrement en pierre et brique

- Annexe 2 : R+1 toiture 2 pans en ardoises ; Rdc : 1 grande porte de grange métal linteau bois – 2 portes bois Etage : 1 accès porte bois – Comiche 3 rangs de briques		
<u>Possibilités d'évolution :</u>		
ESPACES LIBRES	Etat sanitaire : Bon	Valeur patrimoniale :
<u>Description, transformation :</u> Gravillons – herbe et plantations		
Usage : <input type="checkbox"/> Stationnement <input type="checkbox"/> Services <input checked="" type="checkbox"/> Agrément		
Limites :		
<u>Possibilités d'évolutions :</u>

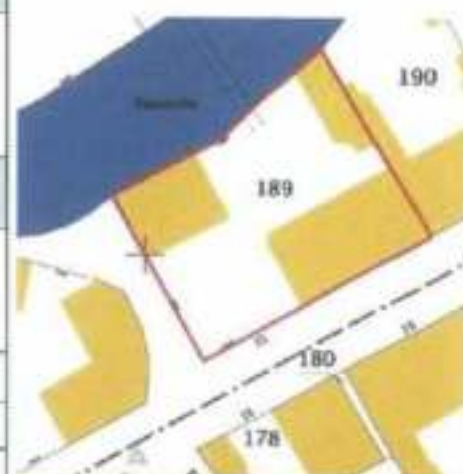
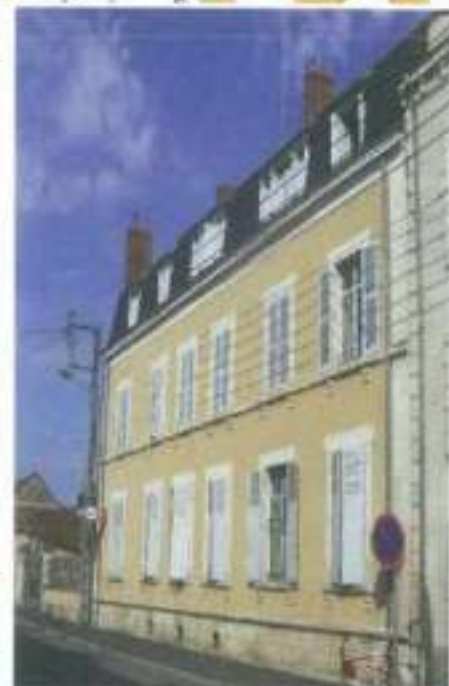
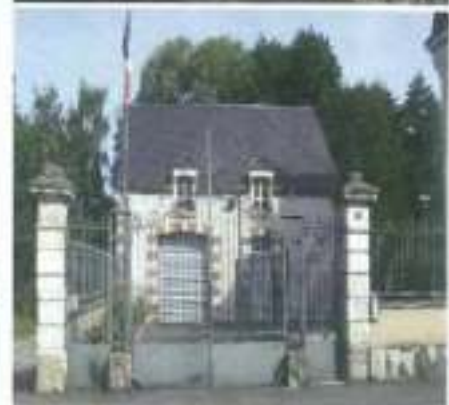
SECTION : AK - PARCELLE : 189

FICHE D'IMMEUBLE - NEUVY SAINT SEPULCRE		
Adresse : 22 rue Maréchal Joffre Typologie : Immeuble R+1+combles		Occupation : Totale Période dominante :
PARCELLE	Section : AK	Parcelle : 189
Description de la parcelle et implantation des constructions :		
BATIMENT PRINCIPAL	Etat sanitaire : Bon	Etat structurel : Bon
Valeur patrimoniale globale :		
Eléments patrimoniaux :		
<input type="checkbox"/> Bâtiment d'ensemble <input type="checkbox"/> Eléments de la construction :		
Usage actuel : Services (Gendarmerie)		
TOITURES		
Forme du comble : 4 pans		
Matériaux : <input type="checkbox"/> Petites tuiles plates en terre cuite <input checked="" type="checkbox"/> Ardoises <input type="checkbox"/> Tuiles mécaniques		
FAÇADES	Matériaux : Enduit	
Description, transformation :		
Angles, soubassement et bandeau d'étage en pierre – encadrement pierre allège sur corniches

- Rue Maréchal Joffre : 6 travées ; Rdc : fenêtres barreaux et demi-persiennes Etage : allège filante - persiennes Corniche moulurée - toiture mansardée avec 5 lucarnes rampantes

- Coté parcelle : 3 travées ; Rdc : 1 fenêtre et 1 petite ouverture condamnées – 1 grande ouverture d'accès Etage : 2 fenêtres avec persiennes – 1 petites ouverture		
Possibilités d'évolution :		
BATIMENTS SECONDAIRES	Etat sanitaire : Bon	Etat structurel : Bon
Valeur patrimoniale globale :		
Description :		
R+combles toiture 2 pans en ardoises ; Angles, encadrement pierre et brique Rdc : 1 porte de garage métallique en rideau – 1 porte bois imposte vitrée – 1 petite fenêtre condamnée Corniche 3 rangs de briques – 2 lucarnes meunières		
Possibilités d'évolution :		
ESPACES LIBRES	Etat sanitaire : Bon	Valeur patrimoniale
Description, transformation :		
Goudronné – accès PMR bétonné avec garde-corps métal		
Usage : <input checked="" type="checkbox"/> Stationnement <input type="checkbox"/> Services <input type="checkbox"/> Agrément <input checked="" type="checkbox"/> Accès		
Limites : muret et grille en fer forgé – portail 2 vantaux en fer forgé avec 1 portillon de chaque côté

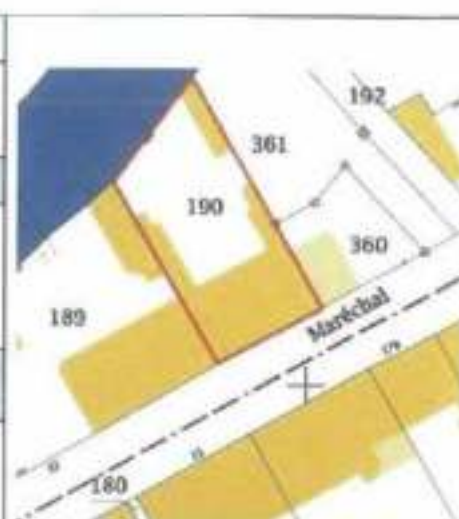
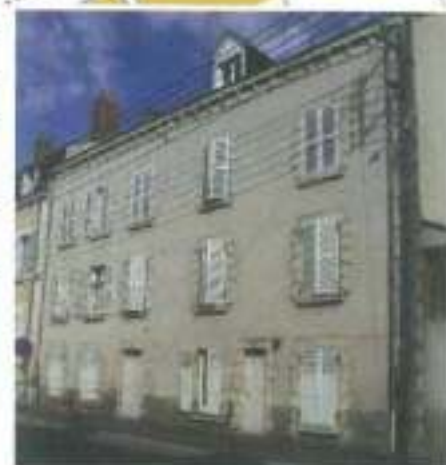
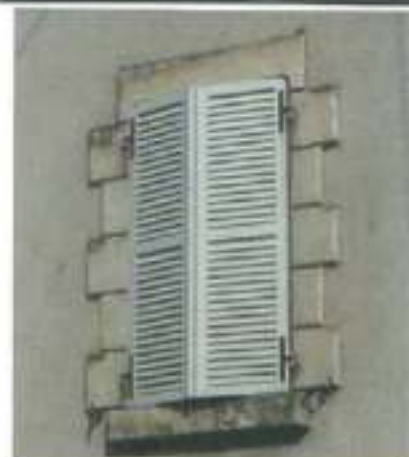
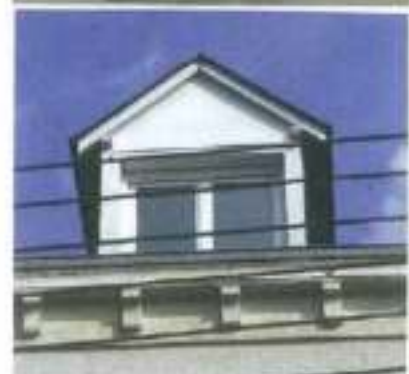
FICHE D'IMMEUBLE - NEUVY SAINT SEPULCRE		
Adresse : 24-26 rue Maréchal Joffre Typologie : Petit immeuble R+2+comble		Occupation : Totale Période dominante :
PARCELLE	Section : AK	Parcelle : 190
<u>Description de la parcelle et implantation des constructions :</u> Parcelle traversante entre la rue Maréchal Joffre et la rivière		
BATIMENT PRINCIPAL	Etat sanitaire : Bon	Etat structurel : Bon
Valeur patrimoniale globale :		
Eléments patrimoniaux :		
<input type="checkbox"/> Bâtiment d'ensemble <input type="checkbox"/> Eléments de la construction :		
Usage actuel : Logements		
TOITURES		
Forme du comble : 2 pans		
Matériaux : <input type="checkbox"/> Petites tuiles plates en terre cuite <input checked="" type="checkbox"/> Ardoises <input type="checkbox"/> Tuiles mécaniques		
FAÇADES	Matériaux : Enduit	
<u>Description, transformation :</u>		
6 travées : angles, encadrement pierre saillante angle intérieur arrondi

Rdc : 2 portes bois imposte vitrée – demi-persiennes		
Etage : persiennes		
Corniche moulurée sur consoles – 1 lucarne jacobine		
<u>Possibilités d'évolution :</u>		
BATIMENTS SECONDAIRES	Etat sanitaire : Bon	Etat structurel : Bon
Valeur patrimoniale globale :		
<u>Description :</u>		
En fond de parcelle : structure en rdc - toiture tôle ondulée structure bois adossée sur 1 mur		
<u>Possibilités d'évolution :</u>		
ESPACES LIBRES	Etat sanitaire :	Valeur patrimoniale :
<u>Description, transformation :</u>		
Plantations		
Usage : <input type="checkbox"/> Stationnement <input type="checkbox"/> Services <input checked="" type="checkbox"/> Agrément		
<u>Limites :</u>		
<u>Possibilités d'évolutions :</u>

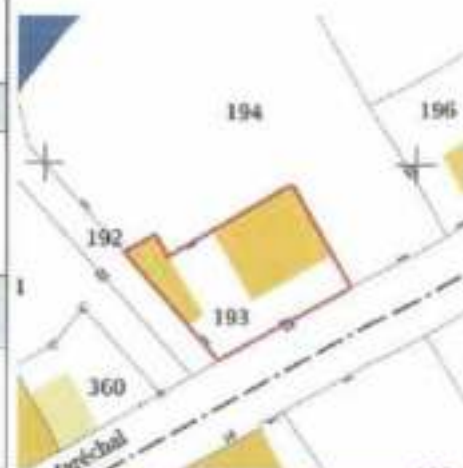
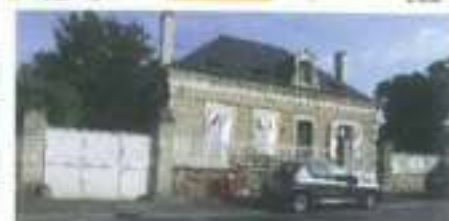
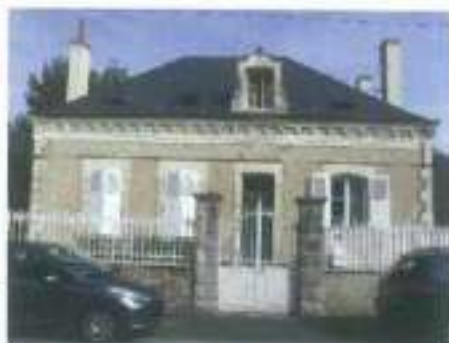
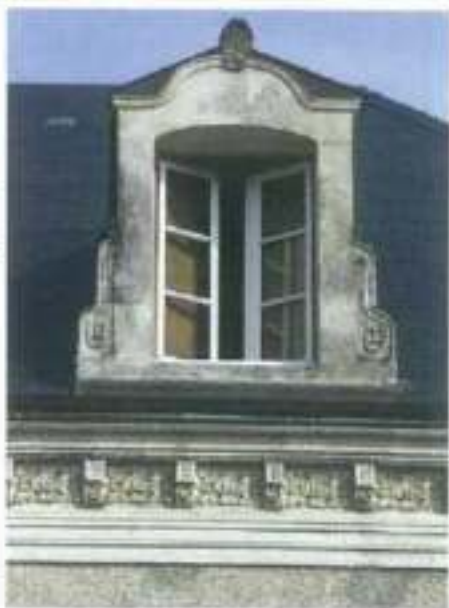
SECTION : AK - PARCELLE : 193

FICHE D'IMMEUBLE - NEUVY SAINT SEPULCRE	
Adresse : 28 rue Maréchal Joffre Typologie : Maison R+combles	Occupation : Totale Période dominante :
PARCELLE Section : AK	Parcelle : 193
Description de la parcelle et implantation des constructions : Bâtiment en retrait de la rue	
BATIMENT PRINCIPAL Valeur patrimoniale globale :	Etat sanitaire : Bon Etat structurel : Bon
Eléments patrimoniaux : <input type="checkbox"/> Bâtiment d'ensemble <input type="checkbox"/> Eléments de la construction :	
Usage actuel : Logement	
TOITURES	
Forme du comble : 4 pans	
Matériaux : <input type="checkbox"/> Petites tuiles plates en terre cuite <input checked="" type="checkbox"/> Ardoises <input type="checkbox"/> Tuiles mécaniques	
FAÇADES	Matériaux : Enduit
Description, transformation :	
4 travées : angle pierre - encadrement pierre cintré – allège moulurée sur consoles Rdc : 1 porte bois imposte vitrée – fenêtres avec demi-persiennes Corniche moulurée sur consoles – 3 petites fenêtres de toit – 1 lucarne-fronton

Possibilités d'évolution :	
BATIMENTS SECONDAIRES Valeur patrimoniale globale :	Etat sanitaire : Bon Etat structurel : Bon
Description :	
En limite de propriété : bâtiment en Rdc - toiture 1 pan en ardoise	
Possibilités d'évolution :	
ESPACES LIBRES	Etat sanitaire : Bon Valeur patrimoniale :
Description, transformation :	
Herbe - plantation	
Usage : <input type="checkbox"/> Stationnement <input type="checkbox"/> Services <input type="checkbox"/> Agrément	
Limites : muret pierre surmonté d'une grille en fer forgé – piliers pierre et chapiteau moulurés – 1 portail plein en fer 2 vantaux – portillon au centre	
Possibilités d'évolutions :	
Eléments remarquables :	Légende : <input type="checkbox"/> A conserver / à restaurer <input type="checkbox"/> A conserver avec modifications <input type="checkbox"/> Allée, à démolir

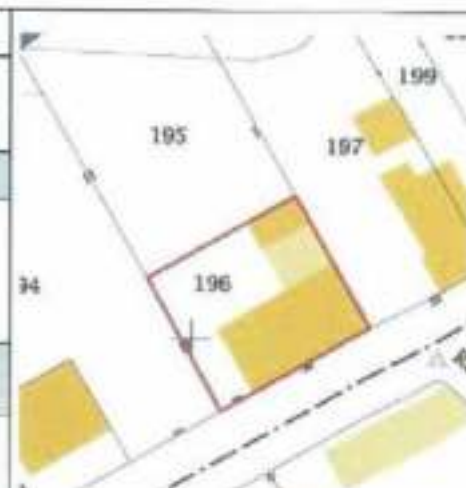
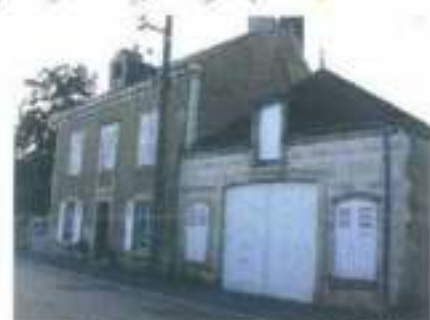
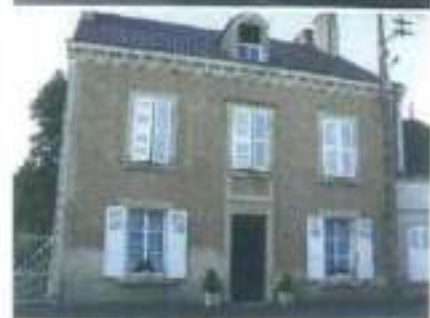
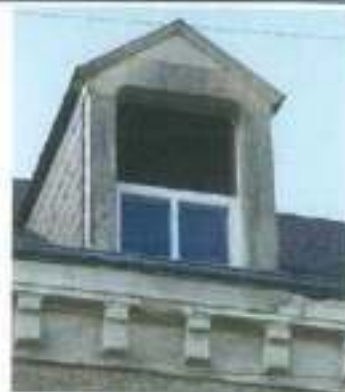
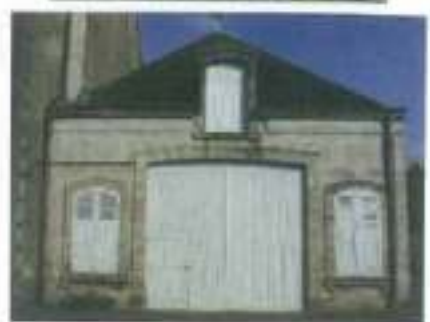
FICHE D'IMMEUBLE - NEUVY SAINT SEPULCRE		
Adresse : 30 rue Maréchal Joffre Typologie : R+1+combles		Occupation : Totale Période dominante :
PARCELLE	Section : AK	Parcelle : 196
<u>Description de la parcelle et implantation des constructions :</u> 2 bâtiments avec un passage en limite avec la parcelle 194		
BATIMENT PRINCIPAL	Etat sanitaire : Bon	Etat structurel : Bon
Valeur patrimoniale globale :		
Eléments patrimoniaux :		
<input type="checkbox"/> Bâtiment d'ensemble <input type="checkbox"/> Eléments de la construction :		
Usage actuel : Logement		
TOITURES		
Forme du comble : 2 pans		
Matériaux : <input type="checkbox"/> Petites tuiles plates en terre cuite <input checked="" type="checkbox"/> Ardoises <input type="checkbox"/> Tuiles mécaniques		
FAÇADES	Matériaux :	
<u>Description, transformation :</u> 3 travées : encadrement pierre angle arrondi Rdc : 1 porte large imposte vitrée - 1 fenêtre de chaque côté - persiennes Etage : demi-persiennes - 1 fenêtre centrale linteau mouluré Corniche sur consoles - lucarnes meunière fronton pierre

<u>Possibilités d'évolution :</u>		
BATIMENTS SECONDAIRES	Etat sanitaire : Bon	Etat structurel : Bon
Valeur patrimoniale globale :		
<u>Description :</u> Bâtiment en R+combles : toiture 4 pans en ardoises - entièrement en pierre 1 grande porte de garage bois à 2 vantaux, linteau cintré - 1 fenêtre de chaque côté allège sur consoles linteau cintré demi-persiennes 1 lucarne meunière - corniche moulurée - épis de faîtage		
<u>Possibilités d'évolution :</u>		
ESPACES LIBRES	Etat sanitaire :	Valeur patrimoniale :
<u>Description, transformation :</u> Jardin herbe et planté		
Usage : <input type="checkbox"/> Stationnement <input type="checkbox"/> Services <input type="checkbox"/> Agrément		
<u>Limites :</u> muret pierre haut - portail 2 vantaux en fer forgé		
<u>Possibilités d'évolutions :</u>

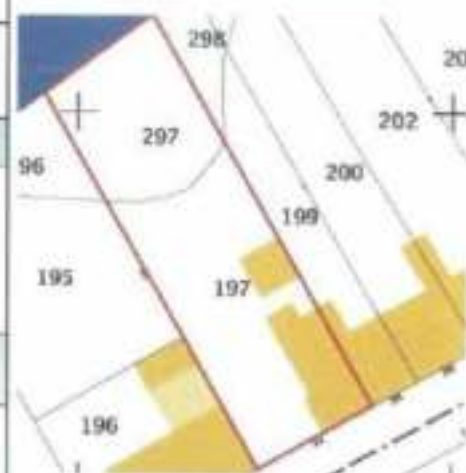
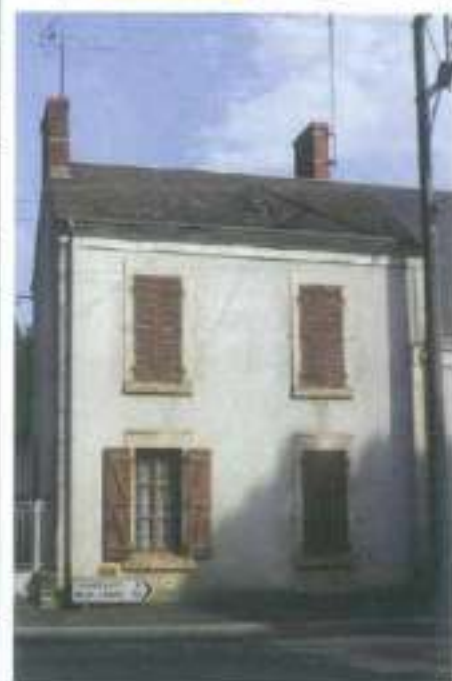
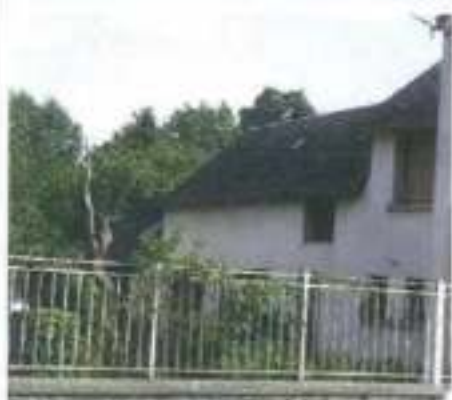
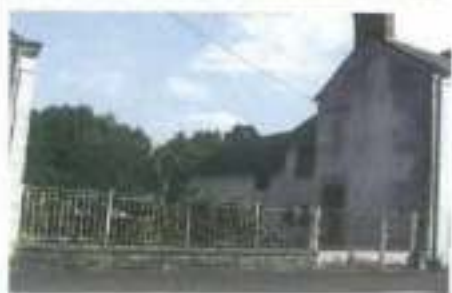
SECTION : AK - PARCELLE : 197

FICHE D'IMMEUBLE - NEUVY SAINT SEPULCRE		
Adresse : 32 rue Maréchal Joffre Typologie : Maison R+1		Occupation : Totale Période dominante :
PARCELLE	Section : AK	Parcelle : 197
<u>Description de la parcelle et implantation des constructions :</u> Parcelle en longueur entre la rue Maréchal Joffre et la rivière Bâtiment principal implanté en mitoyenneté avec la parcelle 199 – bâtiments secondaires s'étendent en limite		
BATIMENT PRINCIPAL	Etat sanitaire : Bon	Etat structurel : Bon
Valeur patrimoniale globale :		
Eléments patrimoniaux :		
<input type="checkbox"/> Bâtiment d'ensemble <input type="checkbox"/> Eléments de la construction :		
Usage actuel : Logement		
TOITURES		
Forme du comble : 2 pans		
Matériaux : <input type="checkbox"/> Petites tuiles plates en terre cuite <input checked="" type="checkbox"/> Ardoises <input type="checkbox"/> Tuiles mécaniques		
FAÇADES	Matériaux : Enduit	
<u>Description, transformation :</u> 2 travées : angles, encadrement pierre - menuiseries bois Rdc : volets bois Etage : persiennes Corniche moulurée – 1 petite fenêtre de toit 1 porte-fenêtre sur le côté – volets pliants métal <u>Possibilités d'évolution :</u>

BATIMENTS SECONDAIRES	Etat sanitaire : Bon	Etat structurel : Bon
Valeur patrimoniale globale :		
<u>Description :</u> - Annexe 1 : bâtiment accolé au bâtiment principal en 2 parties : 1/ R+1 : Rdc : 2 petites fenêtres Etage : 1 fenêtre longus volets pliants métal 2/ R+combles : 2 porte de garages – 1 porte bois – 1 accès aux combles. - Annexe 2 : toiture en tôles ondulées – 1 ouverture <u>Possibilités d'évolution :</u>		
ESPACES LIBRES	Etat sanitaire :	Valeur patrimoniale :
<u>Description, transformation :</u> Potager		
Usage : <input type="checkbox"/> Stationnement <input type="checkbox"/> Services <input checked="" type="checkbox"/> Agrément <input checked="" type="checkbox"/>		
Accès		
<u>Limites :</u> muret bas et grille fer forgé – portail fer forgé à 2 vantaux		
<u>Possibilités d'évolutions :</u>		
Eléments remarquables :		Légende :
		<input type="checkbox"/> A conserver / à restaurer <input type="checkbox"/> A conserver avec modifications <input type="checkbox"/> Altérée, à démolir

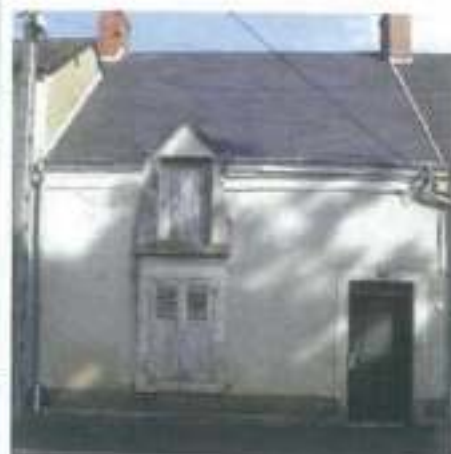
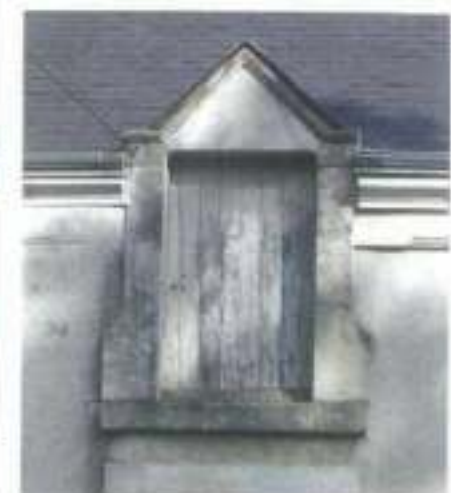
SECTION : AK - PARCELLE : 199

FICHE D'IMMEUBLE - NEUVY SAINT SEPULCRE	
Adresse : 34 rue Maréchal Joffre Typologie : Maison R+combles	Occupation : ? Période dominante :
PARCELLE Section : AK Parcelle : 199	
<u>Description de la parcelle et implantation des constructions :</u> Parcelle fine traversante entre la rue Maréchal Joffre et la rivière Implantation sur rue – forme un corps de bâtiment avec parcelle 199 et 200	
BATIMENT PRINCIPAL Etat sanitaire : Bon Etat structurel : Bon Valeur patrimoniale globale :	
Eléments patrimoniaux : <input type="checkbox"/> Bâtiment d'ensemble <input type="checkbox"/> Eléments de la construction :	
Usage actuel : Logement	
TOITURES	
Forme du comble : 2 pans Matériaux : <input type="checkbox"/> Petites tuiles plates en terre cuite <input checked="" type="checkbox"/> Ardoises <input type="checkbox"/> Tuiles mécaniques	
FAÇADES Matériaux : Enduit	
<u>Description, transformation :</u> 2 travées : encadrement pierre – soubassement enduit Rdc : 1 fenêtre demi-parisienne – 1 porte bois Corniche moulurée – 1 lucarne meunière fronton pierre

<u>Possibilités d'évolution :</u>	
BATIMENTS SECONDAIRES Etat sanitaire : Etat structurel : Valeur patrimoniale globale :	
<u>Description :</u>	
<u>Possibilités d'évolution :</u>	
ESPACES LIBRES Etat sanitaire : Valeur patrimoniale :	
<u>Description, transformation :</u>	
Usage : <input type="checkbox"/> Stationnement <input type="checkbox"/> Services <input type="checkbox"/> Agrément	
<u>Limites :</u>	
<u>Possibilités d'évolutions :</u>	
Eléments remarquables :	Légende : <input type="checkbox"/> A conserver / à restaurer <input type="checkbox"/> A conserver avec modifications <input type="checkbox"/> Altérée, à démolir

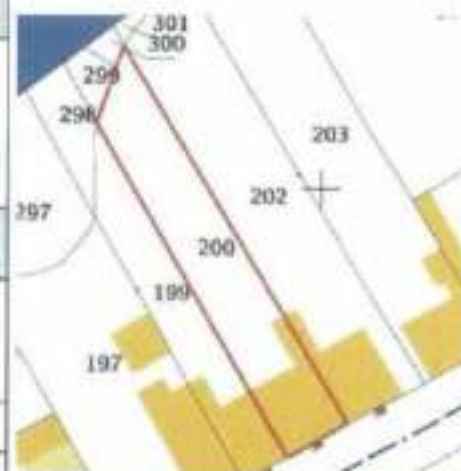
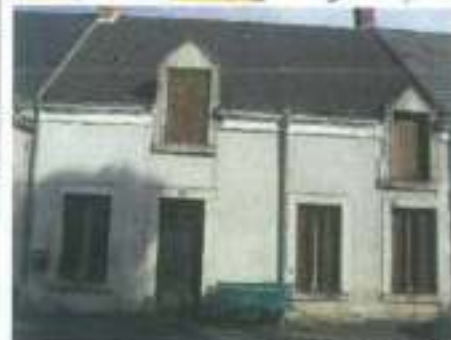
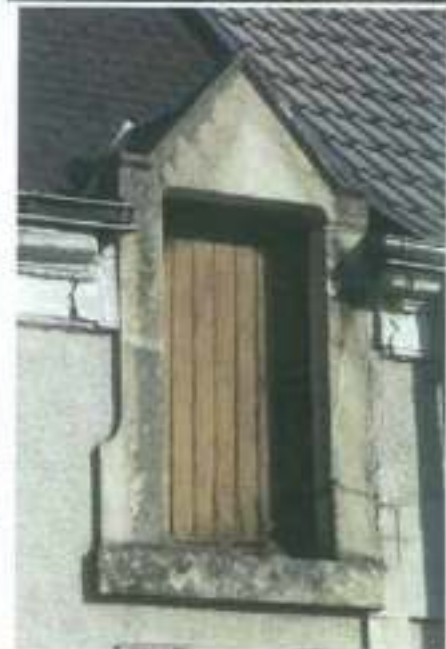
FICHE D'IMMEUBLE - NEUVY SAINT SEPULCRE		
Adresse : 36 rue Maréchal Joffre Typologie : Maison R+combles		Occupation : Totale Période dominante :
PARCELLE	Section : AK	Parcelle : 200
Description de la parcelle et implantation des constructions : Parcelle fine en longueur Implantation sur rue – forme un corps de bâtiment avec parcelle 199 et 202		
BATIMENT PRINCIPAL Valeur patrimoniale globale :	Etat sanitaire : Bon	Etat structurel : Bon
Eléments patrimoniaux : <input type="checkbox"/> Bâtiment d'ensemble <input type="checkbox"/> Eléments de la construction :		
Usage actuel : Logement		
TOITURES		
Forme du comble : 2 pans Matériaux : <input type="checkbox"/> Petites tuiles plates en terre cuite <input type="checkbox"/> Ardoises <input type="checkbox"/> Tuiles mécaniques		
FAÇADES	Matériaux : Enduit	
Description, transformation : 4 travées : encadrement pierre – volets pliants métal Rdc : 1 fenêtre - 1 porte bois imposte vitrée – 2 fenêtres Corniche moulurée – 2 lucarnes meunières dont 1 plus basse dont une inscription date « 1905 » Possibilités d'évolution :

BATIMENTS SECONDAIRES Valeur patrimoniale globale :	Etat sanitaire :	Etat structurel :
Description :		
Possibilités d'évolution :		
ESPACES LIBRES	Etat sanitaire :	Valeur patrimoniale :
Description, transformation :		
Usage : <input type="checkbox"/> Stationnement <input type="checkbox"/> Services <input type="checkbox"/> Agrément		
Limites :		
Possibilités d'évolutions :

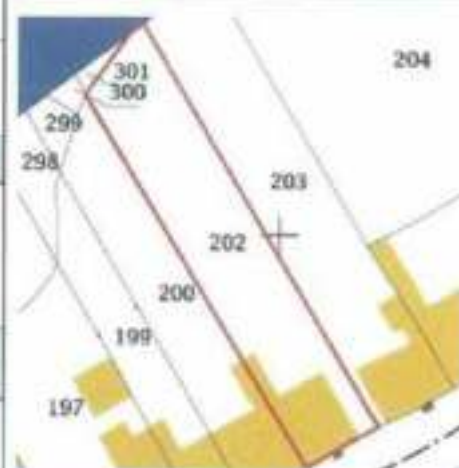
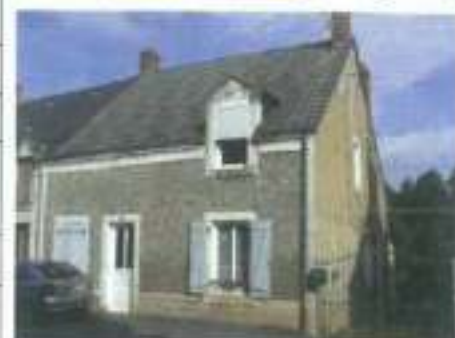
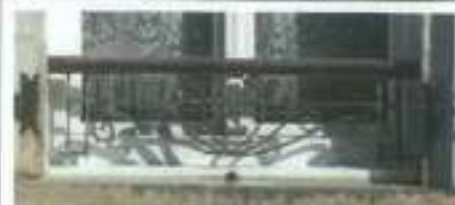
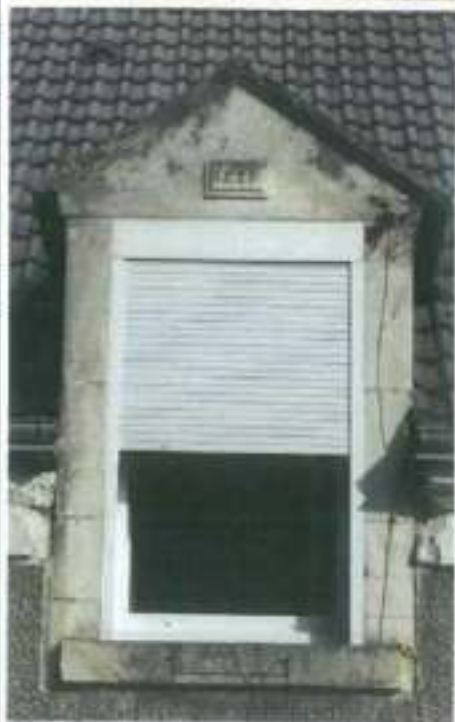
FICHE D'IMMEUBLE - NEUVY SAINT SEPULCRÉ		
Adresse : 38 rue Maréchal Joffre Typologie : R+combles		Occupation : Totale Période dominante :
PARCELLE	Section : AK	Parcelle : 202
<u>Description de la parcelle et implantation des constructions :</u> Parcelle fine traversante entre la rue Maréchal Joffre et la rivière Implantation sur rue – forme un corps de bâtiment avec parcelle 199 et 200		
BATIMENT PRINCIPAL Valeur patrimoniale globale :	Etat sanitaire : Bon	Etat structural : Bon
Eléments patrimoniaux : <input type="checkbox"/> Bâtiment d'ensemble <input type="checkbox"/> Eléments de la construction :		
Usage actuel : Logement		
TOITURES		
Forme du comble : 2 pans		
Matériaux : <input type="checkbox"/> Petites tuiles plates en terre cuite <input type="checkbox"/> Ardoises <input checked="" type="checkbox"/> Tuiles mécaniques		
FAÇADES	Matériaux : Enduit	
<u>Description, transformation :</u> - Rue Maréchal Joffre : soubassement effet pierre – encadrement pierre 1 fenêtre de chaque côté garde corps en fer forgé volets bois Corniche moulurée – 1 lucarne meunière inscription date « 1879 » volet roulant - Côté parcelle : 1 petite fenêtre par étage Possibilités d'évolution :

BATIMENTS SECONDAIRES Valeur patrimoniale globale :	Etat sanitaire :	Etat structural :
<u>Description :</u> Possibilités d'évolution :		
ESPACES LIBRES	Etat sanitaire : Bon	Valeur patrimoniale :
<u>Description, transformation :</u> Herbe		
Usage : <input type="checkbox"/> Stationnement <input type="checkbox"/> Services <input type="checkbox"/> Agrément		
<u>Limites :</u> portail fer forgé 2 vantaux en limite avec la parcelle 203		
<u>Possibilités d'évolutions :</u>		
Eléments remarquables :		Légende : <input type="checkbox"/> A conserver / à restaurer <input type="checkbox"/> A conserver avec modifications <input type="checkbox"/> Altérée, à démolir

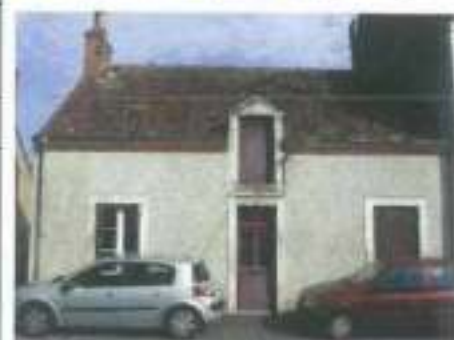
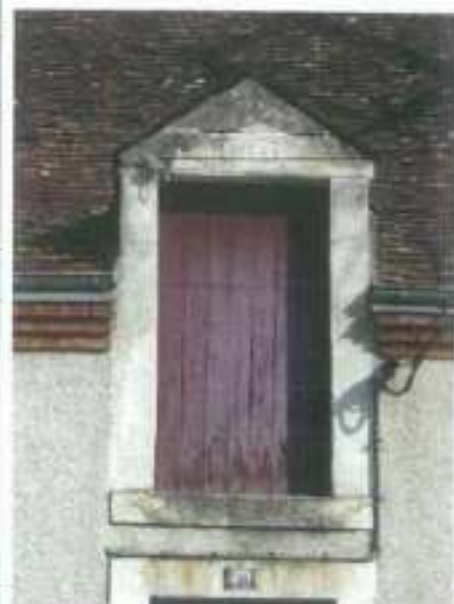
FICHE D'IMMEUBLE - NEUVY SAINT SEPULCRE		
Adresse : 40 rue Maréchal Joffre Typologie : Maison R+combles		Occupation : Totale Période dominante :
PARCELLE	Section : AK	Parcelle : 203
<u>Description de la parcelle et implantation des constructions :</u> Parcelle fine traversante entre la rue Maréchal Joffre et la rivière		
BATIMENT PRINCIPAL Valeur patrimoniale globale :	Etat sanitaire : Bon	Etat structurel : Bon
Eléments patrimoniaux : <input type="checkbox"/> Bâtiment d'ensemble <input type="checkbox"/> Eléments de la construction :		
Usage actuel : Logement		
TOITURES		
Forme du comble : 2 pans		
Matériaux : <input checked="" type="checkbox"/> Petites tuiles plates en terre cuite <input type="checkbox"/> Ardoises <input type="checkbox"/> Tuiles mécaniques		
FAÇADES	Matériaux : Enduit	
<u>Description, transformation :</u> Encadrement pierre 1 porte bois imposte vitrée au centre – 1 fenêtre de chaque côté volets pliants bois Corniche 3 rangs de brique – 2 petites fenêtres de toit – 1 lucarne maunière inscription date « 1879 »

Possibilités d'évolution :		
BATIMENTS SECONDAIRES Valeur patrimoniale globale :	Etat sanitaire :	Etat structurel :
<u>Description :</u>		
Possibilités d'évolution :		
ESPACES LIBRES	Etat sanitaire :	Valeur patrimoniale :
<u>Description, transformation :</u>		
Usage : <input type="checkbox"/> Stationnement <input type="checkbox"/> Services <input type="checkbox"/> Agrément		
<u>Limites :</u> portail fer forgé		
<u>Possibilités d'évolutions :</u>		
Eléments remarquables :		<u>Légende :</u> <input type="checkbox"/> A conserver / à restaurer <input type="checkbox"/> A conserver avec modifications <input type="checkbox"/> Altérée, à démolir

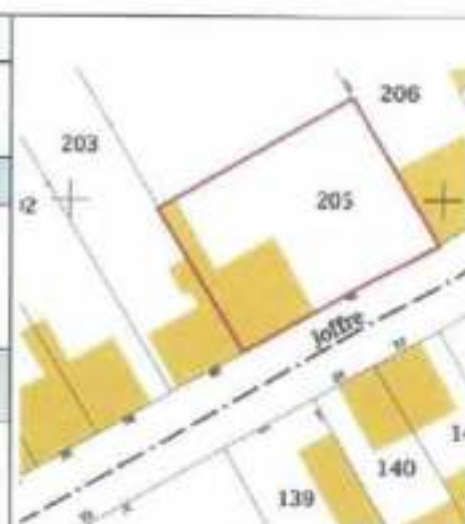
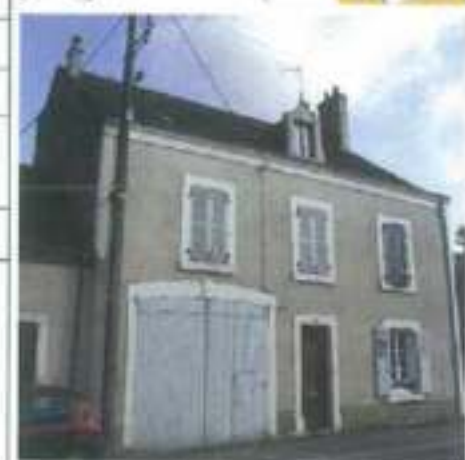
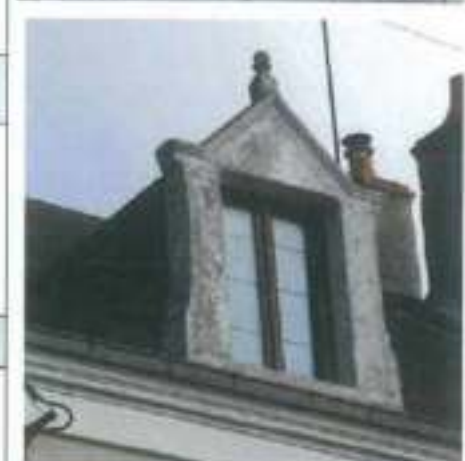
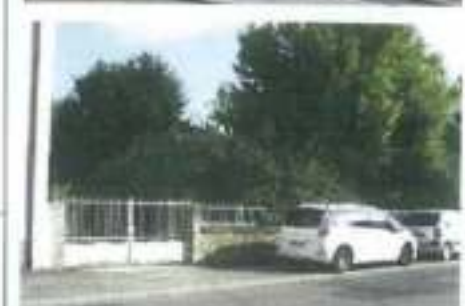
FICHE D'IMMEUBLE - NEUVY SAINT SEPULCRE	
Adresse : 42 rue Maréchal Joffre Typologie : Maison R+combles	Occupation : Totale Période dominante :
PARCELLE Section : AK	Parcelle : 205
<u>Description de la parcelle et implantation des constructions :</u>	
BATIMENT PRINCIPAL	Etat sanitaire : Bon Etat structurel : Bon
Valeur patrimoniale globale :	
Eléments patrimoniaux :	
<input type="checkbox"/> Bâtiment d'ensemble <input type="checkbox"/> Eléments de la construction :	
Usage actuel : Logement	
TOITURES	
Forme du comble : 2 pans	
Matériaux : <input type="checkbox"/> Petites tuiles plates en terre cuite <input checked="" type="checkbox"/> Ardoises <input type="checkbox"/> Tuiles mécaniques	
FAÇADES Matériaux : Enduit	
<u>Description, transformation :</u>	
3 travées : soubassement effet pierre - angle pierre - encadrement peint et arrondi dans les angles intérieurs	
Rdc : 1 grande porte de grange bois 2 vantaux - linteau cintré de haute saillante - 1 porte bois imposte vitrée au centre - 1 fenêtres garde-corps fer forgé demi-persiennes

Etage : persiennes	
Corniche moulurée - lucarne à gable	
<u>Possibilités d'évolution :</u>	
BATIMENTS SECONDAIRES	Etat sanitaire : Etat structurel :
Valeur patrimoniale globale :	
<u>Description :</u>	
<u>Possibilités d'évolution :</u>	
ESPACES LIBRES	Etat sanitaire : Bon Valeur patrimoniale :
<u>Description, transformation :</u>	
Graviers - herbe - plantations	
Usage : <input type="checkbox"/> Stationnement <input type="checkbox"/> Services <input type="checkbox"/> Agrément	
<u>Limites :</u> portail fer forgé 2 vantaux - muret et grille fer forgé	
<u>Possibilités d'évolutions :</u>	
Eléments remarquables :	Légende :
	<input type="checkbox"/> A conserver / à restaurer <input type="checkbox"/> A conserver avec modifications <input type="checkbox"/> Altérée, à démolir
