COMMUNE de NEUVY-SAINT-SEPULCHRE

PLAN LOCAL D'URBANISME ANNEXE 1 – FICHES PATRIMOINE – TOME I

PIECE N°10

FICHES PATRIMOINE

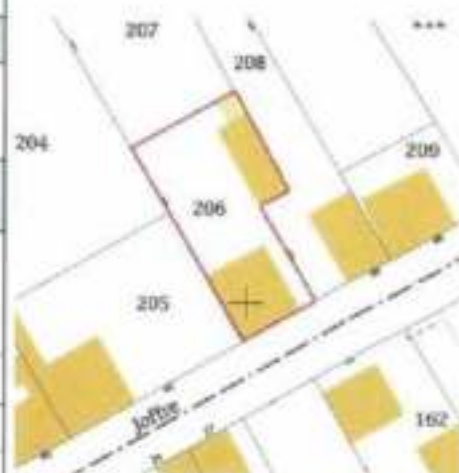
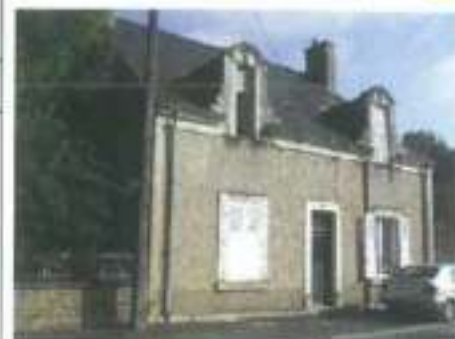
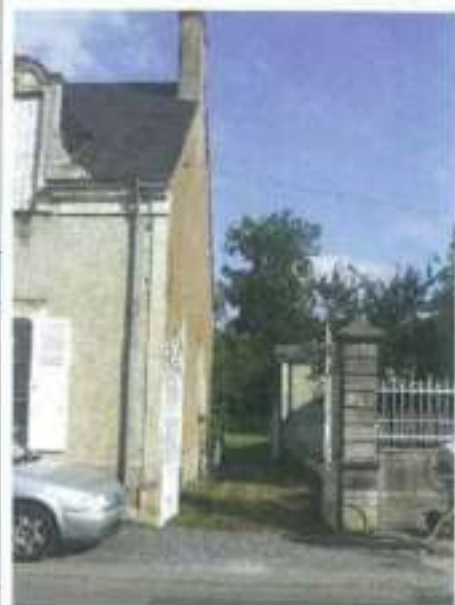
FICHE D'IMMEUBLE - NEUVY SAINT SEPULCRE		
Adresse : rue Maréchal Joffre Typologie : R+Combles		Occupation : Totale Période dominante :
PARCELLE	Section : AK	Parcelle : 206
Description de la parcelle et implantation des constructions :		
BATIMENT PRINCIPAL Valeur patrimoniale globale :	Etat sanitaire : Bon	Etat structurel : Bon
Eléments patrimoniaux : <input type="checkbox"/> Bâtiment d'ensemble <input type="checkbox"/> Eléments de la construction :		
Usage actuel : Logement		
TOITURES		
Forme du comble : 2 pans		
Matériaux : <input type="checkbox"/> Petites tuiles plates en terre cuite <input checked="" type="checkbox"/> Ardoises <input type="checkbox"/> Tuiles mécaniques		
FAÇADES	Matériaux :	
Description, transformation : Soubassement effet pierre – angles, encadrement pierre – angles intérieurs arrondis 1 porte bois imposte vitrée au centre – 1 fenêtre de chaque côté Corniche moulurée - 2 lucarnes fronton pierre

Possibilités d'évolution :		
BATIMENTS SECONDAIRES Valeur patrimoniale globale :	Etat sanitaire : Bon	Etat structurel : Bon
Description : Bâtiment en limite avec la parcelle 208 – toiture 4 pans en ardoises		
Possibilités d'évolution :		
ESPACES LIBRES	Etat sanitaire :	Valeur patrimoniale :
Description, transformation : Un passage herbe le long de la parcelle 208		
Usage : <input type="checkbox"/> Stationnement <input type="checkbox"/> Services <input type="checkbox"/> Agrément		
Limites : piliers en pierre – portail en fer forgé 2 vantaux		
Possibilités d'évolutions :		
Eléments remarquables :		Légende : <input type="checkbox"/> A conserver / à restaurer <input type="checkbox"/> A conserver avec modifications <input type="checkbox"/> Altérée, à démolir

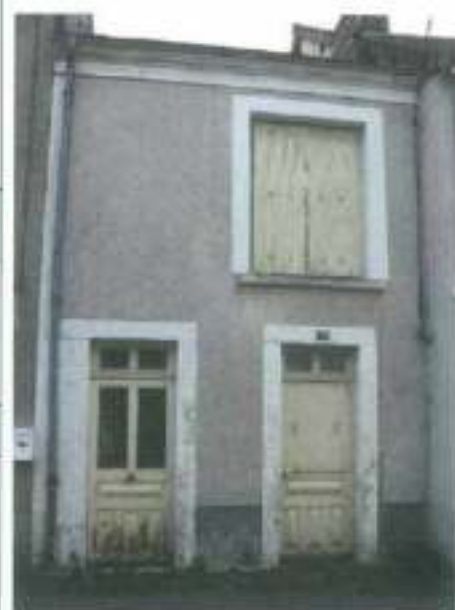
FICHE D'IMMEUBLE - NEUVY SAINT SEPULCRE	
Adresse : 21 rue Jules Cailleud Typologie : R+1	Occupation : ? Période dominante :
PARCELLE Section : AK	Parcelle : 313
<u>Description de la parcelle et implantation des constructions :</u> Parcelle en longueur	
BATIMENT PRINCIPAL	Etat sanitaire : Bon Etat structurel : Bon
Valeur patrimoniale globale :	
Eléments patrimoniaux : <input type="checkbox"/> Bâtiment d'ensemble <input type="checkbox"/> Eléments de la construction :	
Usage actuel :	
TOITURES	
Forme du comble : 2 pans	
Matériaux : <input type="checkbox"/> Petites tuiles plates en terre cuite <input type="checkbox"/> Ardoises <input type="checkbox"/> Tuiles mécaniques	
FAÇADES	Matériaux :
<u>Description, transformation :</u> Encadrement peint Rdc : 2 portes avec imposte vitrée Etage : 1 fenêtre avec volets pliants métal Corniche moulurée	
Possibilités d'évolution :	
BATIMENTS SECONDAIRES	Etat sanitaire : Etat structurel :

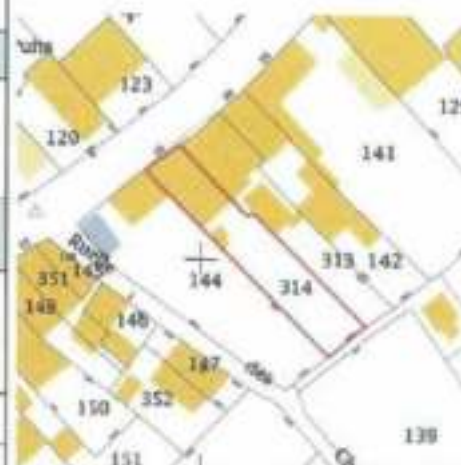
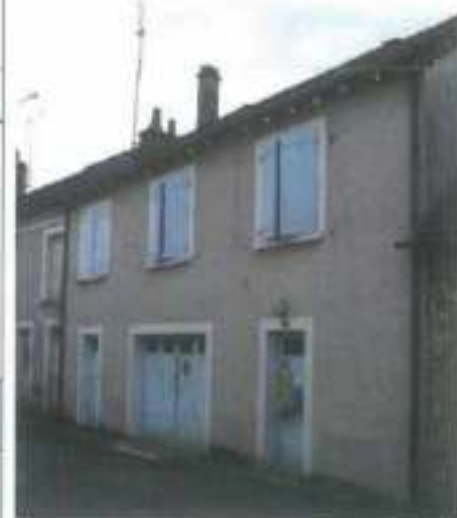
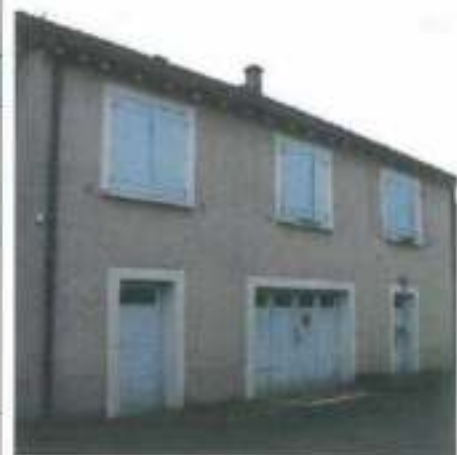
SECTION : AK - PARCELLE : 314

FICHE D'IMMEUBLE - NEUVY SAINT SEPULCRE		
Adresse : 18 rue Jules Caillaud Typologie : R+1		Occupation : Période dominante :
PARCELLE	Section : AK	Parcelle : 314
<u>Description de la parcelle et implantation des constructions :</u> Parcelle en longueur		
BATIMENT PRINCIPAL	Etat sanitaire :	Etat structurel :
Valeur patrimoniale globale :		
Eléments patrimoniaux : <input type="checkbox"/> Bâtiment d'ensemble <input type="checkbox"/> Eléments de la construction :		
Usage actuel :		
TOITURES		
Forme du comble : 2 pans		
Matériaux : <input checked="" type="checkbox"/> Petites tuiles plates en terre cuite <input type="checkbox"/> Ardoises <input type="checkbox"/> Tuiles mécaniques		
FAÇADES	Matériaux :	
<u>Description, transformation :</u> 3 travées : encadrement peint Rdc : 1 porte de garage bois 2 vantaux - 1 porte bois imposte vitrée de chaque côté Etage : 3 fenêtres volets bois		
<u>Possibilités d'évolution :</u>

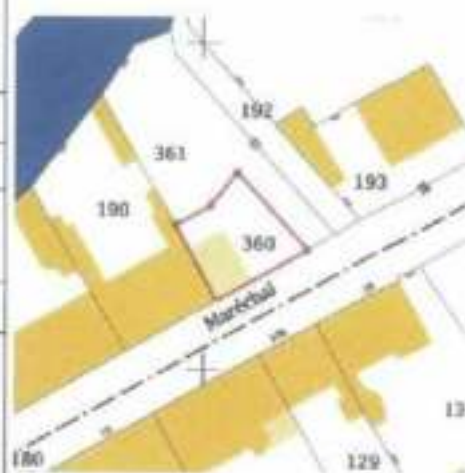
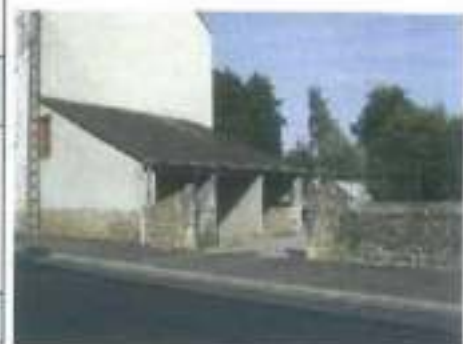
FICHE D'IMMEUBLE - NEUVY SAINT SEPULCRE		
Adresse : rue du Maréchal Joffre Typologie : Rdc		Occupation : Période dominante :
PARCELLE	Section : AK	Parcelle : 360
<u>Description de la parcelle et implantation des constructions :</u> Bâtiment accolé à celui de la parcelle 190		
BATIMENT PRINCIPAL	Etat sanitaire : Bon	Etat structurel : Bon
Valeur patrimoniale globale :		
Eléments patrimoniaux : <input type="checkbox"/> Bâtiment d'ensemble <input type="checkbox"/> Eléments de la construction :		
Usage actuel : Garage		
TOITURES		
Forme du comble : 1 pan		
Matériaux : <input type="checkbox"/> Petites tuiles plates en terre cuite <input checked="" type="checkbox"/> Ardoises <input type="checkbox"/> Tuiles mécaniques		
FAÇADES	Matériaux :	
<u>Description, transformation :</u> Mur en pierre et perpains 1 petite fenêtre encadrement briques		
<u>Possibilités d'évolution :</u>		
BATIMENTS SECONDAIRES	Etat sanitaire :	Etat structurel :

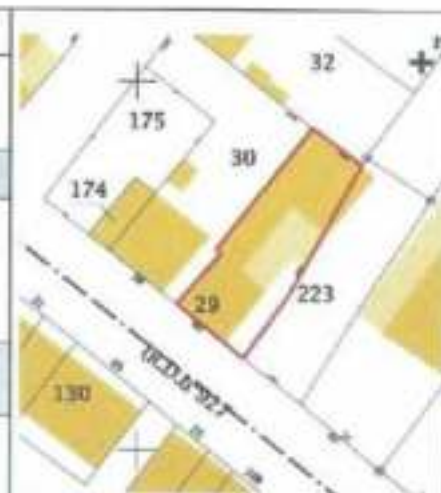
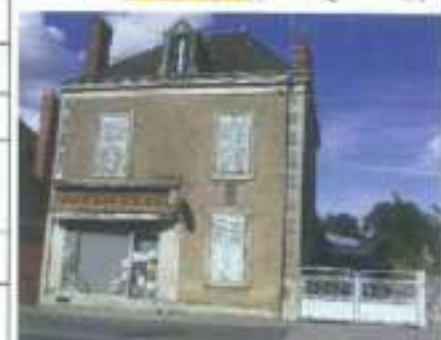
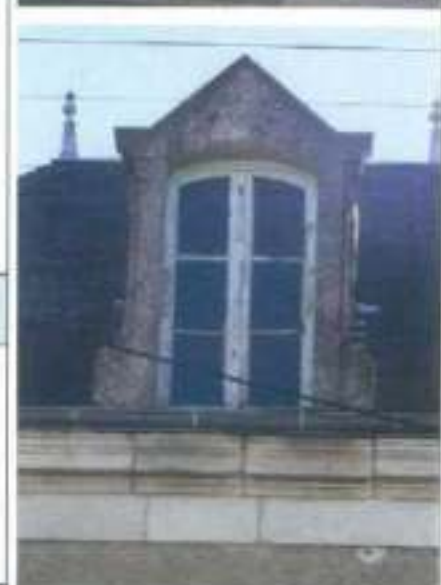
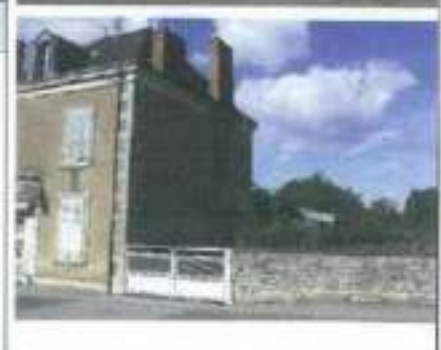
SECTION : AL - PARCELLE : 29

FICHE D'IMMEUBLE - NEUVY SAINT SEPULCRE		
Adresse : 40 avenue Thabaud Boisleroin		Occupation : ?
Typologie : R+1+Combles		Période dominante :
PARCELLE	Section : AL	Parcelle : 29
<u>Description de la parcelle et implantation des constructions :</u>		
BATIMENT PRINCIPAL	Etat sanitaire : Bon	Etat structurel : Bon
Valeur patrimoniale globale :		
Eléments patrimoniaux :		
<input type="checkbox"/> Bâtiment d'ensemble <input type="checkbox"/> Eléments de la construction :		
Usage actuel : Rdc : Commerces (Boulangerie)		
TOITURES		
Forme du comble : 4 plans		
Matériaux : <input type="checkbox"/> Petites tuiles plates en terre cuite <input checked="" type="checkbox"/> Ardoises <input type="checkbox"/> Tuiles mécaniques		
FAÇADES	Matériaux :	
<u>Description, transformation :</u>		
2 travées :		
Rdc : 1 devanture en feuillure avec 1 porte vitrée imposte vitrée – 1 fenêtre demi-persiennes		
Etage : persiennes		
Corniche moulurée – 1 lucarne fronton triangulaire

<u>Possibilités d'évolution :</u>		
BATIMENTS SECONDAIRES	Etat sanitaire :	Etat structurel :
Valeur patrimoniale globale :		
<u>Description :</u>		
Bâtiments peu visible par la présence du muret voisin		
<u>Possibilités d'évolution :</u>		
ESPACES LIBRES	Etat sanitaire :	Valeur patrimoniale :
<u>Description, transformation :</u>		
Usage : <input type="checkbox"/> Stationnement <input type="checkbox"/> Services <input type="checkbox"/> Agrément		
<u>Limites :</u>		
<u>Possibilités d'évolutions :</u>

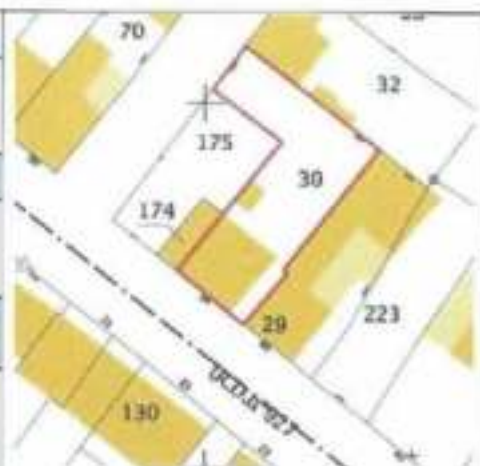
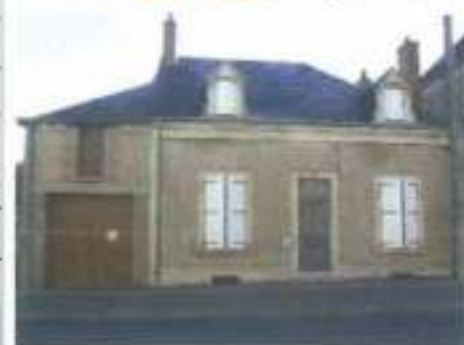
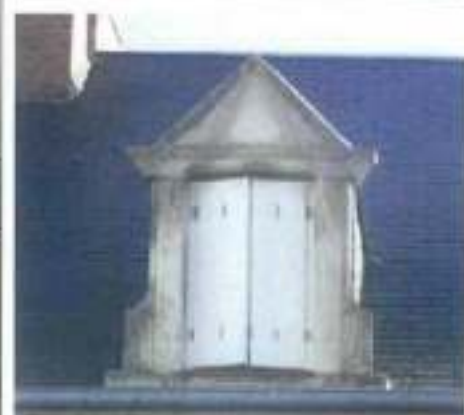
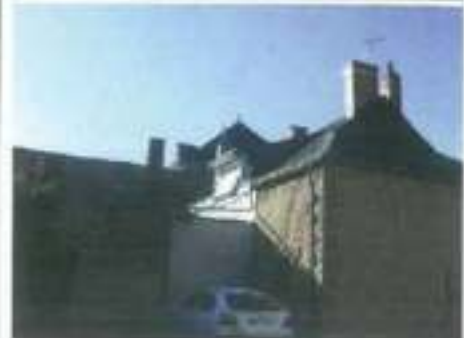
FICHE D'IMMEUBLE - NEUVY SAINT SEPULCRE	
Adresse : 38 avenue Thabaud Boislaireine Typologie : Maison R+combles Occupation : Période dominante :	
PARCELLE	Section : AL Parcelle : 30-174
<u>Description de la parcelle et implantation des constructions :</u> Parcelle en L entre l'avenue Thabaud Boislaireine et la rue Gardie	
BATIMENT PRINCIPAL	Etat sanitaire : Bon Etat structurel : Bon
Valeur patrimoniale globale :	
Eléments patrimoniaux : <input type="checkbox"/> Bâtiment d'ensemble <input type="checkbox"/> Eléments de la construction :	
Usage actuel : Logements	
TOITURES	
Forme du comble : 3 pans	
Matériaux : <input type="checkbox"/> Petites tuiles plates en terre cuite <input checked="" type="checkbox"/> Ardoises <input type="checkbox"/> Tuiles mécaniques	
FAÇADES Matériaux : Enduit	
<u>Description, transformation :</u> Soubassement, angles, angles en pierre Rdc : 1 porte bois imposte vitrée au centre - 1 fenêtre avec volets de chaque côté 1 corniche moulurée - 2 lucarnes jacobines recouvert d'ardoises sur les côtés Côte intérieur : 1 lucarne rampante

<u>Possibilités d'évolution :</u>	
BATIMENTS SECONDAIRES	Etat sanitaire : Bon Etat structurel : Bon
Valeur patrimoniale globale :	
<u>Description :</u> Garage accolé à la parcelle en Rdc : toiture 3 pans en ardoises Encadrement pierre 1 porte de garage bois à 2 vantaux - 1 accès en bois à l'étage	
<u>Possibilités d'évolution :</u>	
ESPACES LIBRES	Etat sanitaire : Valeur patrimoniale :
<u>Description, transformation :</u> invisible depuis la rue	
Usage : <input type="checkbox"/> Stationnement <input type="checkbox"/> Services <input type="checkbox"/> Agrément	
<u>Limites :</u> - Avenue Thabaud Boislaireine : portail haut à 2 vantaux - Avec parcelle 175 : muret haut	
<u>Possibilités d'évolutions :</u>	
Eléments remarquables :	Légende : <input type="checkbox"/> A conserver / à restaurer <input type="checkbox"/> A conserver avec modifications <input type="checkbox"/> Altérés, à démolir

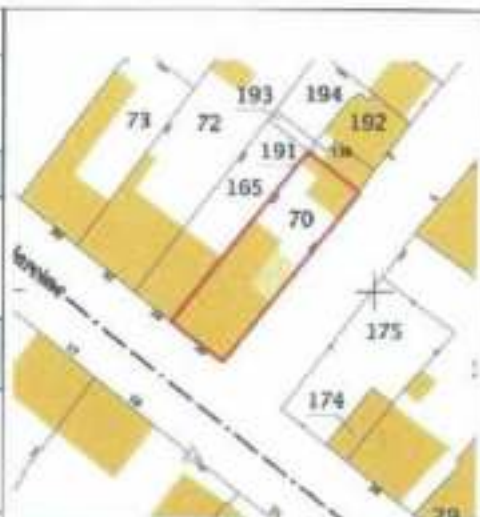
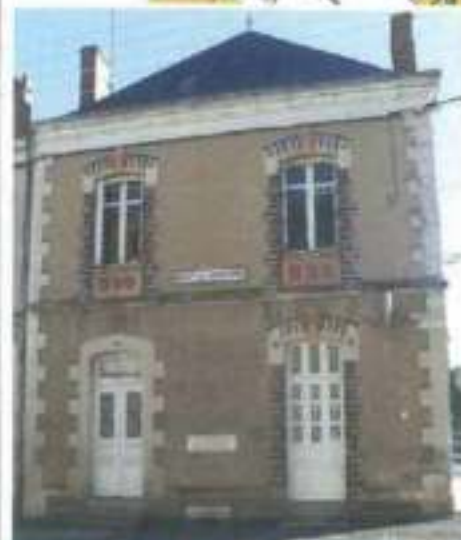
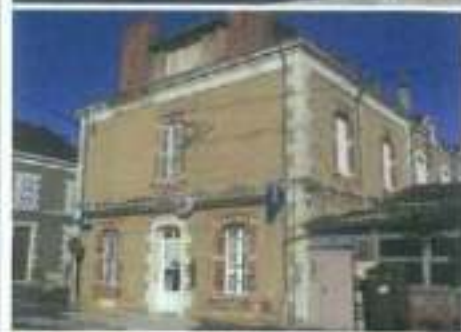
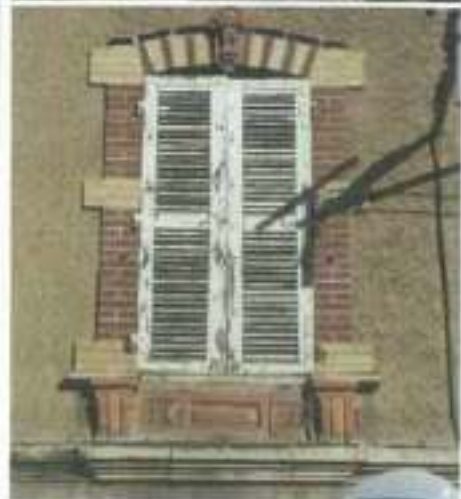
FICHE D'IMMEUBLE - NEUVY SAINT SEPULCRE		
Adresse : 36 avenue Thabaud Boislaireine Typologie : R+1+combles		Occupation : Période dominante :
PARCELLE	Section : AL	Parcelle : 70
<u>Description de la parcelle et implantation des constructions :</u> Parcelle d'angle entre l'Avenue Thabaud Boislaireine et la rue Gardie		
BATIMENT PRINCIPAL	Etat sanitaire :	Etat structurel :
Valeur patrimoniale globale :		
Eléments patrimoniaux : <input type="checkbox"/> Bâtiment d'ensemble <input type="checkbox"/> Eléments de la construction :		
Usage actuel : Rez-de-chaussée : Services (La Poste)		
TOITURES		
Forme du comble : 4 pans		
Matériaux : <input type="checkbox"/> Petites tuiles plates en terre cuite <input checked="" type="checkbox"/> Ardoises <input type="checkbox"/> Tuiles mécaniques		
FAÇADES	Matériaux : Brique - Pierre - Enduit	
<u>Description, transformation :</u> Linteau cintré et clié décorée - bandeau d'étage en pierre - corniche moulurée - Avenue Thabaud Boislaireine : 2 travées : angles, soubassement en pierre - encadrement en brique vernies Rdc : 1 double porte bois demi-vitrée imposte vitrée encadrement pierre - 1 porte demi-vitrée imposte vitrée Etage : Allège décorée en briques - plaque céramique « Neuvy-St. Sépulchre » - Rue Gardie : allège décoré sur consoles en terre cuite - encadrement brique- partie cintrée des menuiseries décorées Rdc : 1 porte pvc demi-vitrée imposte vitrée au centre encadrement pierre (rénovation récente) - 1 fenêtre de chaque côté avec barreaux Etage : persiennes 1 lucarne rampante volets pliants métal - épis de faîtage

<u>Possibilités d'évolution :</u>		
BATIMENTS SECONDAIRES	Etat sanitaire :	Etat structurel :
Valeur patrimoniale globale :		
<u>Description :</u> Annexe 1 : bâtiment en Rdc à 1 pan en ardoises suivie par de la tôle - façade vitrée sur soubassement en briques - piliers en briques vernies et porte métallique Annexe 2 : bâtiment métallique		
<u>Possibilités d'évolution :</u>		
ESPACES LIBRES	Etat sanitaire :	Valeur patrimoniale :
<u>Description, transformation :</u> Glycine envahissante		
Usage : <input type="checkbox"/> Stationnement <input type="checkbox"/> Services <input type="checkbox"/> Agrément		
<u>Limites :</u> muret en briques surmonté d'une grille en fer forgé		
<u>Possibilités d'évolutions :</u>

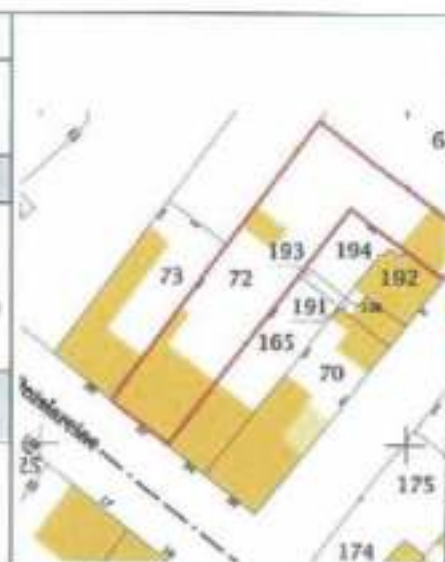
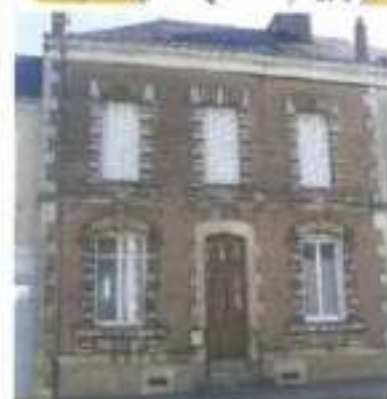
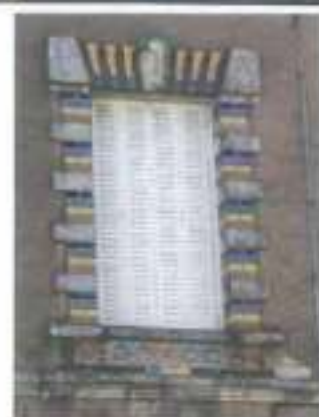
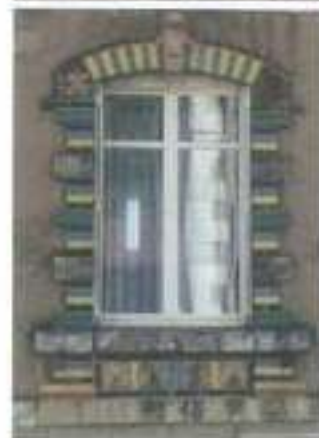
FICHE D'IMMEUBLE - NEUVY SAINT SEPULCRE		
Adresse : 32 avenue Thabeud Boislaireine Typologie : Maison R+1		Occupation : Totale Période dominante :
PARCELLE	Section : AL	Parcelle : 72
<u>Description de la parcelle et implantation des constructions :</u>		
Parcelle en longueur Forme un corps de bâtiment avec la parcelle 165 (soubassement, bandeau d'étage, toiture et corniche commune)		
BATIMENT PRINCIPAL	Etat sanitaire : Moyen/Bon	Etat structural : Bon
Valeur patrimoniale globale :		
Eléments patrimoniaux :		
<input type="checkbox"/> Bâtiment d'ensemble <input type="checkbox"/> Eléments de la construction :		
Usage actuel : Logement		
TOITURES		
Forme du comble : 3 pans		
Matériaux : <input type="checkbox"/> Petites tuiles plates en terre cuite <input checked="" type="checkbox"/> Ardoises <input type="checkbox"/> Tuiles mécaniques		
FAÇADES	Matériaux :	
<u>Description, transformation :</u>		
3 travées : angles et soubassement pierre – encadrement briques vernies - allège décorée – linteau cintré clé décorée

Rdc : 1 porte bois demi-vitrée imposte vitrée au centre – encadrement cintré en pierre – escalier d'accès avec garde-corps en fer- 1 fenêtre de chaque côté même allèges et linteaux que la parcelle 165		
Etage : 3 fenêtres – allège et linteau avec autre décor Corniche moulurée

- Rue Gardie : 1 bâtiment en Rdc accolé au bâtiment de la parcelle 192 : 1 porte de garage		
Possibilités d'évolution :		
BATIMENTS SECONDAIRES	Etat sanitaire :	Etat structural :
Valeur patrimoniale globale :		
<u>Description :</u>		
Possibilités d'évolution :		
ESPACES LIBRES	Etat sanitaire :	Valeur patrimoniale :
<u>Description, transformation :</u>		
Usage : <input type="checkbox"/> Stationnement <input type="checkbox"/> Services <input type="checkbox"/> Agrément		
<u>Limites :</u>		
<u>Possibilités d'évolutions :</u>

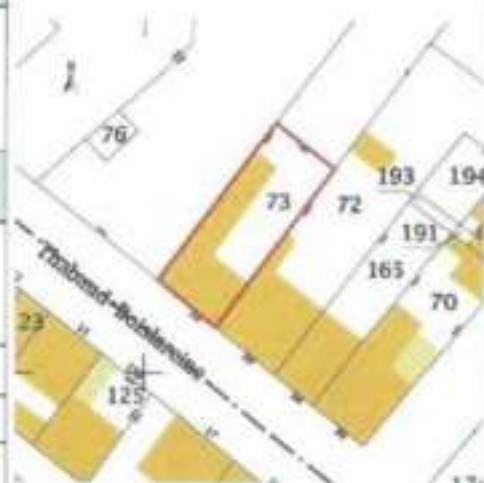
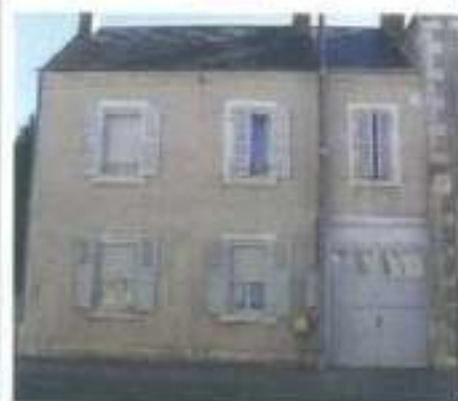
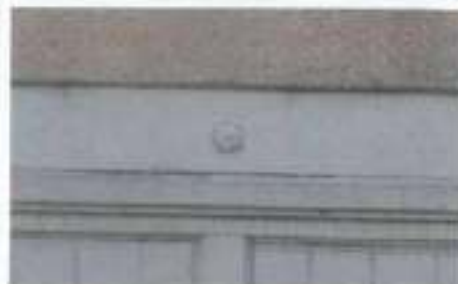
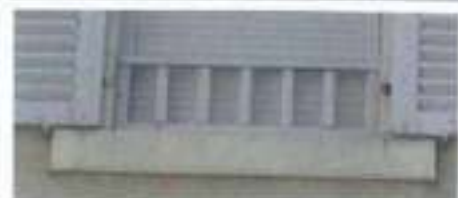
FICHE D'IMMEUBLE - NEUVY SAINT SEPULCRE	
Adresse : 30 avenue Thabaud Boislaireine Typologie : R+1	Occupation : Totale Période dominante :
PARCELLE Section : AL	Parcelle : 73
Description de la parcelle et implantation des constructions : Parcelle en longueur	
BATIMENT PRINCIPAL	Etat sanitaire : Bon Etat structural : Bon
Valeur patrimoniale globale :	
Eléments patrimoniaux :	
<input type="checkbox"/> Bâtiment d'ensemble <input type="checkbox"/> Eléments de la construction :	
Usage actuel : Logements	
TOITURES	
Forme du comble : 3 pans	
Matériaux : <input type="checkbox"/> Petites tuiles plates en terre cuite <input checked="" type="checkbox"/> Ardoises <input type="checkbox"/> Tuiles mécaniques	
FAÇADES Matériaux : Enduit	
Description, transformation :	
3 travées : soubassement, angles, encadrement en pierre – menuiseries bois – volets roulants Rdc : demi-persiennes - 1 grande porte de garage bois à 2 vantaux, linteaux avec rosettes Etage : persiennes – garde-corps bois

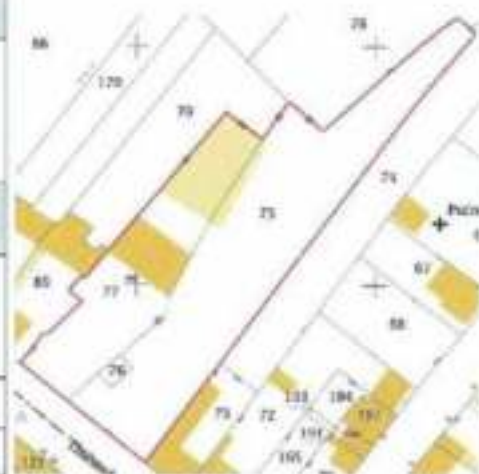
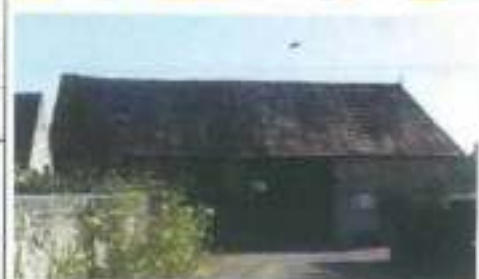
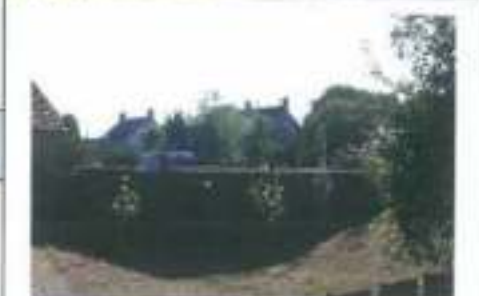
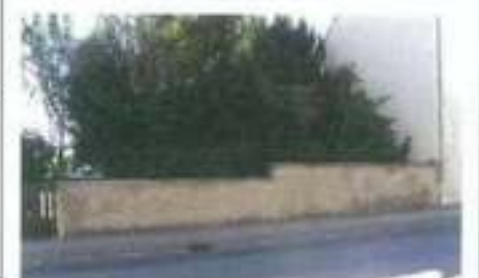
FICHE D'IMMEUBLE - NEUVY SAINT SEPULCRE	
Adresse : 28 Bis avenue Thobaud Boislaireine Typologie : Grange R+1	
Occupation : Totale Période dominante :	
PARCELLE	Section : AL Parcelle : 75-76-77
<u>Description de la parcelle et implantation des constructions :</u> Parcelle très longue 2 bâtiments : 1 au centre de la parcelle - 1 au fond non visible depuis la rue	
BATIMENT PRINCIPAL	Etat sanitaire : Etat structurel :
Valeur patrimoniale globale :	
Eléments patrimoniaux : <input type="checkbox"/> Bâtiment d'ensemble <input type="checkbox"/> Eléments de la construction :	
Usage actuel :	
TOITURES	
Forme du comble : 2 pans Matériaux : <input checked="" type="checkbox"/> Pannes lattes plates en terre cuite <input type="checkbox"/> Ardoises <input type="checkbox"/> Tuiles mécaniques	
FAÇADES	Matériaux :
<u>Description, transformation :</u> 1 moitié en structure bois remplissage brique - 1 porte bois 2 vantaux - 2 portes d'accès à l'étage 1 moitié pierre avec 1 grande ouverture <u>Possibilités d'évolution :</u>

BATIMENTS SECONDAIRES	Etat sanitaire : Etat structurel :
Valeur patrimoniale globale :	
<u>Description :</u> Parcelle 75 : Rdc toiture plate en pierre <u>Possibilités d'évolution :</u>	
ESPACES LIBRES	Etat sanitaire : Valeur patrimoniale :
<u>Description, transformation :</u> Gravillons - herbe et plantations Usage : <input type="checkbox"/> Stationnement <input type="checkbox"/> Services <input checked="" type="checkbox"/> Agrément Accès : <input checked="" type="checkbox"/>	
<u>Limites :</u> portail bois 2 vantaux - muret pierre et barrière bois - muret enduit <u>Possibilités d'évolutions :</u>	
Eléments remarquables :	Légende : <input type="checkbox"/> A conserver / à restaurer <input type="checkbox"/> A conserver avec modifications <input type="checkbox"/> Altérée, à démolir

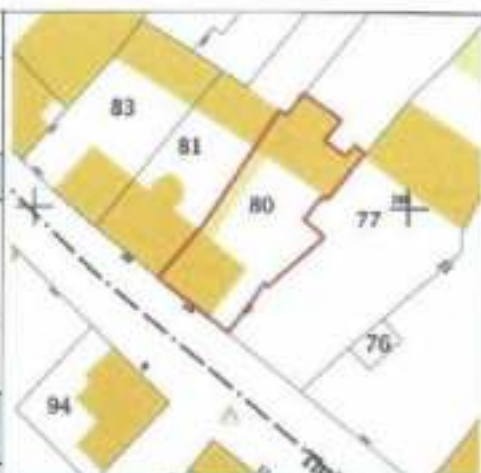
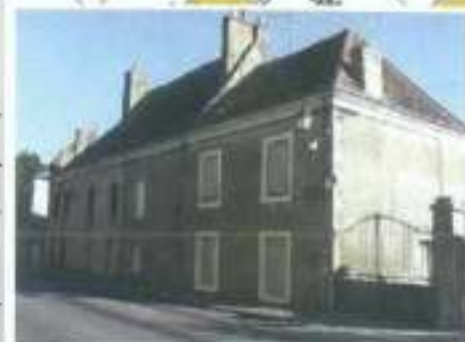
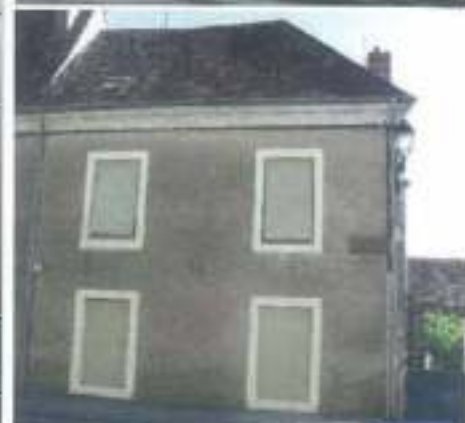
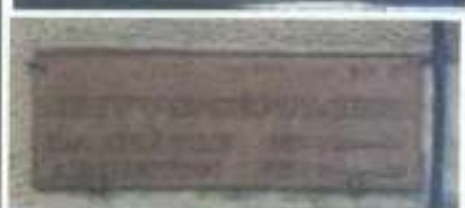
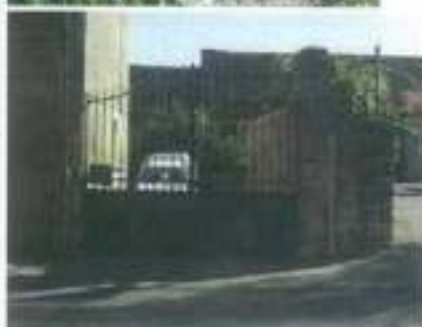
FICHE D'IMMEUBLE - NEUVY SAINT SEPULCRE	
Adresse : 28 rue Thabaud Boislaraine Typologie : Maison R+1	Occupation : Période dominante :
PARCELLE Section : AL	Parcelle : 80
<u>Description de la parcelle et implantation des constructions :</u> Parcelle en longueur 1 bâtiment sur rue – 1 bâtiment en fond de parcelle Forme 1 corps de bâtiment avec les parcelles 81 et 83 : alignement des fenêtres – continuité de corniche	
BATIMENT PRINCIPAL Valeur patrimoniale globale	Etat sanitaire : Bon Etat structurel : Bon
Eléments patrimoniaux : <input type="checkbox"/> Bâtiment d'ensemble <input type="checkbox"/> Eléments de la construction :	
Usage actuel : Logement	
TOITURES	
Forme du comble : 3 pans	
Matériaux : <input checked="" type="checkbox"/> Petites tuiles plates en terre cuite <input type="checkbox"/> Ardoises <input type="checkbox"/> Tuiles mécaniques	
FAÇADES	Matériaux : Enduit
<u>Description, transformation :</u> 2 travées (photo 2) : soubassement effet pierre – angles pierre – encadrement point – volets pliants métal 1 plaque d'indication kilométrique (photo 3) – corniche moulurée – 1 petite fenêtre de toit

<u>Possibilités d'évolution :</u>	
BATIMENTS SECONDAIRES Valeur patrimoniale globale :	Etat sanitaire : Etat structurel :
<u>Description :</u> R+combles toiture 2 pans en petites tuiles plates ; Peu visible depuis la rue par la présence du mur mitoyen et plantations	
<u>Possibilités d'évolution :</u>	
ESPACES LIBRES	Etat sanitaire : Valeur patrimoniale : Sans
<u>Description, transformation :</u> Sol en pierre – partie herbée	
Usage : <input type="checkbox"/> Stationnement <input type="checkbox"/> Services <input checked="" type="checkbox"/> Agrément <input checked="" type="checkbox"/> Accès	
<u>Limites :</u> portail 2 vantaux en fer forgé (photo4)	
<u>Possibilités d'évolutions :</u>	
Eléments remarquables :	Légende : <input type="checkbox"/> A conserver / à restaurer <input type="checkbox"/> A conserver avec modifications <input type="checkbox"/> Altérés, à démolir <input type="checkbox"/> Bâtiment d'accompagnement

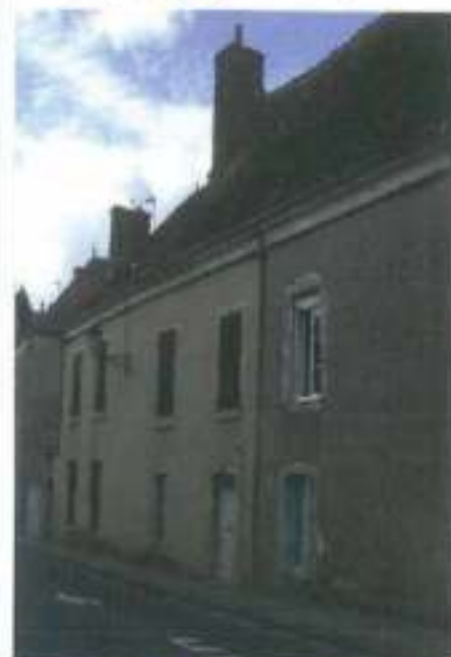
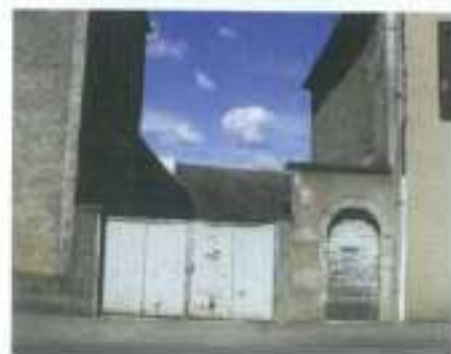
SECTION : AL - PARCELLE : 81-83

FICHE D'IMMEUBLE - NEUVY SAINT SEPULCRE		
Adresse : 26 avenue Thabaud Boislaraine Typologie : Maison R+1		Occupation : Période dominante :
PARCELLE	Section : AL	Parcelle : 81-83
<u>Description de la parcelle et implantation des constructions :</u> 2 parcelles associées dont une très longue Bâtiments sur rue – bâtiments en fond de parcelle Passage le long de la parcelle 84 -85		
BATIMENT PRINCIPAL Valeur patrimoniale globale :	Etat sanitaire : Bon	Etat structurel : Bon
Eléments patrimoniaux : <input type="checkbox"/> Bâtiment d'ensemble <input type="checkbox"/> Eléments de la construction :		
Usage actuel : Logement		
TOITURES		
Forme du comble : 3 pans		
Matériaux : <input checked="" type="checkbox"/> Petites tuiles plates en terre cuite <input type="checkbox"/> Ardoises <input type="checkbox"/> Tuiles mécaniques		
FAÇADES	Matériaux : Enduit	
<u>Description, transformation :</u> 5 travées en 2 parties : 2 crépis différents 1/ 4 travées : Rdc : 2 fenêtres volets roulants – 1 fenêtre linteau cintré volets pliants métal – 1 porte bois imposte vitrée linteau cintré Etage : volets bois 2/ Encadrement cintré : Rdc : volets pliants métal Etage : 1 volet roulant <u>Possibilités d'évolution :</u>

BATIMENTS SECONDAIRES Valeur patrimoniale globale :	Etat sanitaire :	Etat structurel :
<u>Description :</u> Non visible depuis la rue <u>Possibilités d'évolution :</u>		
ESPACES LIBRES	Etat sanitaire :	Valeur patrimoniale :
<u>Description, transformation :</u> Non visible depuis la rue Usage : <input type="checkbox"/> Stationnement <input type="checkbox"/> Services <input type="checkbox"/> Agrément <u>Limites :</u> Muret haut en pierre comprenant 1 porillon bois en arc - portail métal <u>Possibilités d'évolutions :</u>

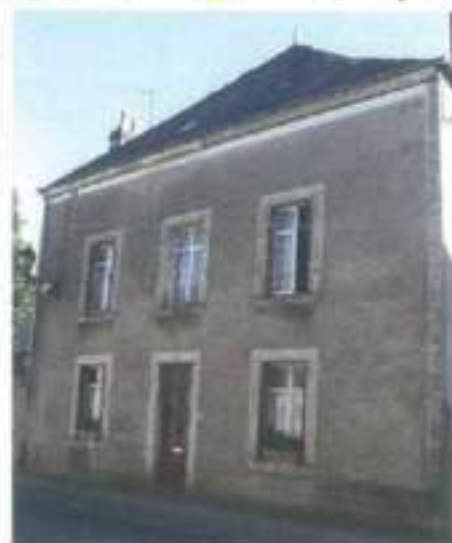
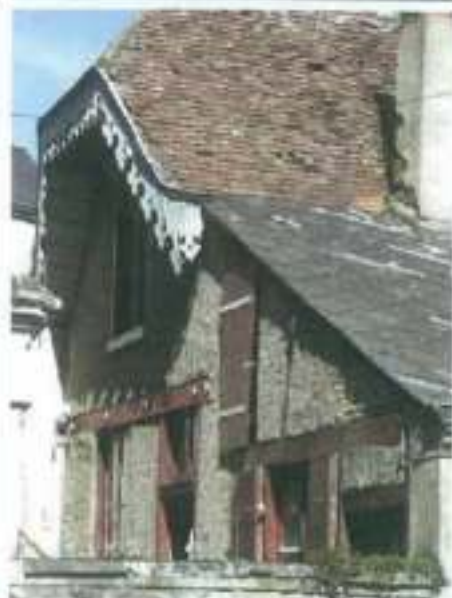
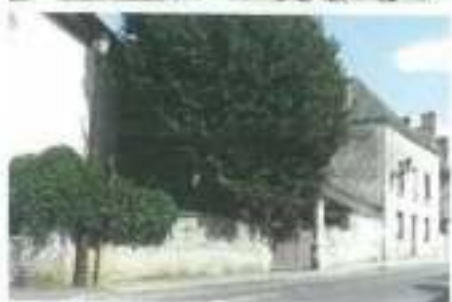
- Rue Thabaud Boislaraine : (photo1) 3 travées : soubassement affût pierre - ardoises, encadrement pierre - volets plants métal - menuiseries bois Rdc : 1 porte demi-vitrée imposte vitrée au centre Corniche moulurée - 1 petite fenêtre de toit au centre - épis de faîtage		
<u>Possibilités d'évolution :</u>		
BATIMENTS SECONDAIRES	Etat sanitaire : Moyen	Etat structurel : Bon
Valeur patrimoniale globale :		
<u>Description :</u> (photo2)

- Côté parcelle : 1 bâtiment en 2 parties (différence de toiture et matériaux) 1/ Toiture-queue-de-peau en petites tuiles plates avec lambrequin - structure bois et briques - crépis Rdc : 1 porte imposte vitrée - 1 fenêtre - linteau avec rosettes Etage : 1 fenêtre		
2/ Toiture? pan en ardoises - encadrement bois 1 fenêtre avec volets - 1 porte bois - 1 accès aux combles Côté rue : 1 corniche moulurée		
<u>Possibilités d'évolution :</u>		
ESPACES LIBRES	Etat sanitaire :	Valeur patrimoniale :
<u>Description, transformation :</u>		
Planté et arboré		
Usage : <input type="checkbox"/> Stationnement <input type="checkbox"/> Services <input checked="" type="checkbox"/> Agrément		
<u>Limites :</u> muret haut en pierres - piliers en pierre avec chapiteau mouluré - portail métal plein 2 vantaux (photo3)		
<u>Possibilités d'évolutions :</u>

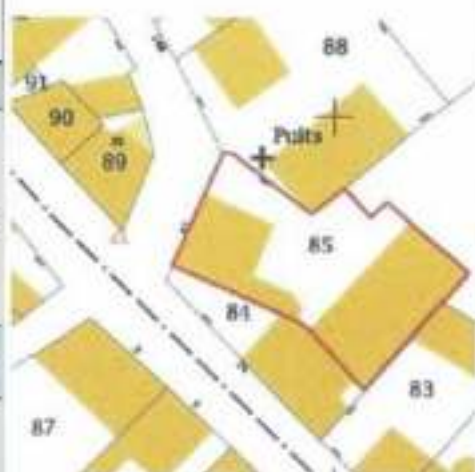
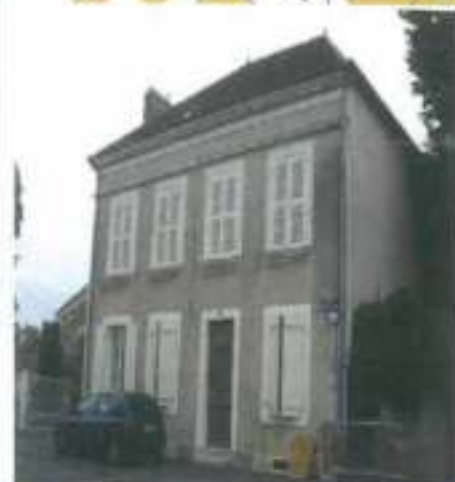
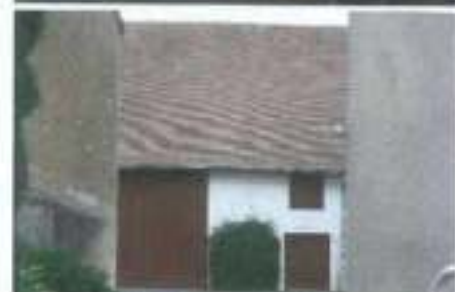
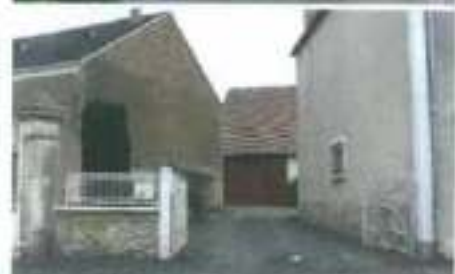
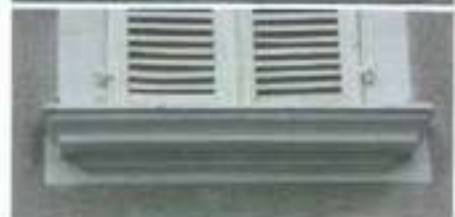
<u>Description, transformation :</u> - Rue des Bouchers : 4 travées régulières : encadrement pierre peint - menuiseries PVC Rdc : 1 porte bois imposte vitrée - volets bois Etage : allège saillante - persiennes - décor semi-cylindrique au dessus des baies de l'étage 1 petite fenêtre de toit - épis de faîtage - Sur parcelle 84 : façade aveugle - Sur parcelle 88 : 1 petite fenêtre haute en rdc, barreau métallique <u>Possibilités d'évolution :</u>		
BATIMENTS SECONDAIRES Valeur patrimoniale globale :		Etat sanitaire : Bon Etat structurel : Bon
<u>Description :</u> - En limite avec parcelle 84 : peu visible depuis la rue, R+ combles, toiture 2 pans en ardoises - En fond de parcelle : long bâtiment R+1+combles rénové, toiture 2 pans forte pente en petites tuiles plates en terre cuite - 1 grande porte de grange en bois, 1 porte double et 1 porte à l'étage en bois avec encadrement en pierre <u>Possibilités d'évolution :</u>

ESPACES LIBRES		Etat sanitaire : Bon Valeur patrimoniale :
<u>Description, transformation :</u> Passage gravillonné - plantations en limite de propriété - partie herbée		
Usage : <input checked="" type="checkbox"/> Stationnement <input type="checkbox"/> Services <input checked="" type="checkbox"/> Agrément <input checked="" type="checkbox"/> Accès		
<u>Limites</u> : muret en pierre surmonté d'une grille - portail 2 vantaux métalliques <u>Possibilités d'évolutions :</u>

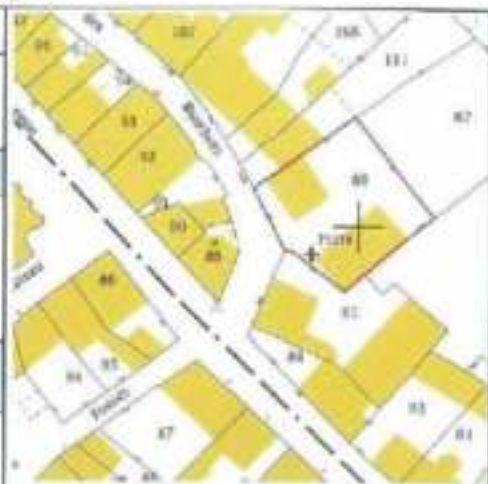
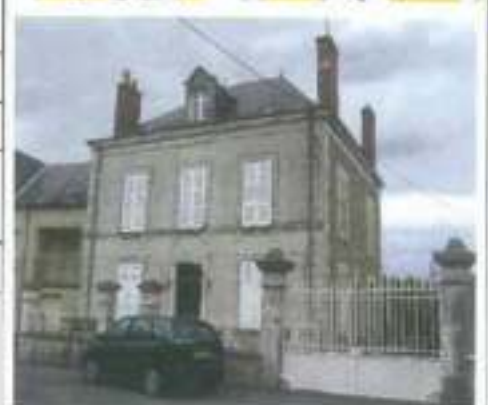
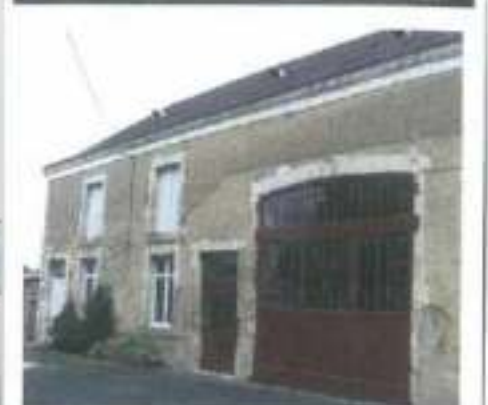
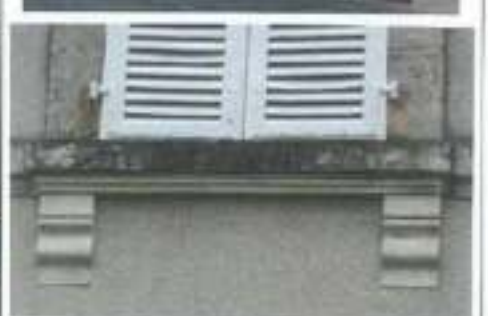
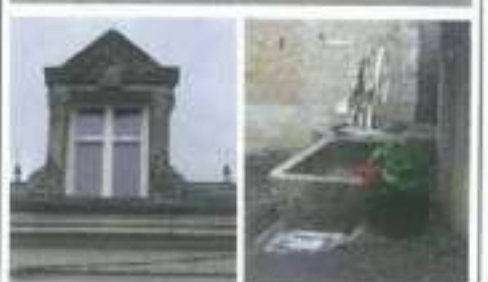
SECTION : AL - PARCELLE : 88

FICHE D'IMMEUBLE - NEUVY SAINT SEPULCRE		
Adresse : 16 rue des Bouchers Typologie : Maison R+1 + combles		Occupation : Totale Période dominante :
PARCELLE	Section : AL	Parcelle : 88
Description de la parcelle et implantation des constructions : 1 bâtiment en retrait de la rue - 1 bâtiment long en limite avec la parcelle 85		
BATIMENT PRINCIPAL Valeur patrimoniale globale :	Etat sanitaire : Bon	Etat structurel : Bon
Eléments patrimoniaux : <input type="checkbox"/> Bâtiment d'ensemble <input type="checkbox"/> Eléments de la construction :		
Usage actuel : Logement		
TOITURES		
Forme du comble : 4 pans		
Matériaux : <input type="checkbox"/> Petites tuiles plates en terre cuite <input checked="" type="checkbox"/> Ardoises <input type="checkbox"/> Tuiles mécaniques		
FAÇADES	Matériaux : Pierre - Enduit	
Description, transformation : Encadrement pierre - allèges moulurés sur consoles – corniche moulurée 3 travées régulières : Rdc : 1 porte bois imposte vitrée au centre - marquise en fer forgé – demi-persiennes Etage : linteau filant - persiennes Lucarne à fronton triangulaire - épis de faîtage

Possibilités d'évolution :		
BATIMENTS SECONDAIRES Valeur patrimoniale globale :	Etat sanitaire : Moyen	Etat structurel : Bon
Description : Grand bâtiment R+1+combles 2 pans en ardoises : 5 travées : encadrements en pierre - menuiseries bois – corniche moulurée Rdc : 1 double porte imposte vitrée - 2 fenêtres - 1 porte double imposte vitrée - 1 grande porte d'atelier vitrée imposte vitrée Etage : 2 accès au comble porte bois		
Possibilités d'évolution :		
ESPACES LIBRES	Etat sanitaire : Bon	Valeur patrimoniale : --
Description, transformation : Jardin avant gravillonné et planté Entre les bâtiments : bitume		
Usage : <input type="checkbox"/> Stationnement <input type="checkbox"/> Services <input checked="" type="checkbox"/> Agrément <input checked="" type="checkbox"/> Accès		
Limites : muret pierre et grille - piliers pierre - portail fer forgé 2 vantaux – 1 portillon		
Possibilités d'évolutions :

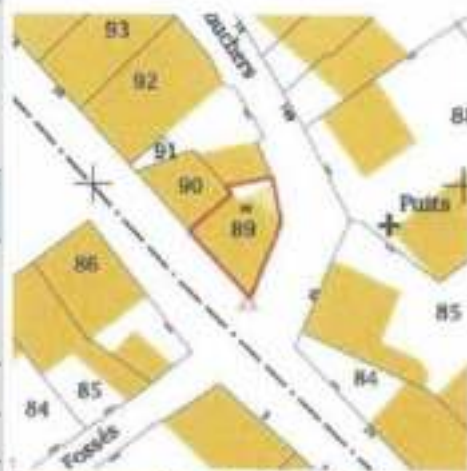
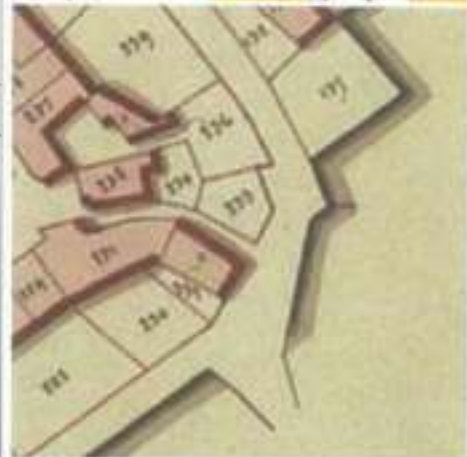
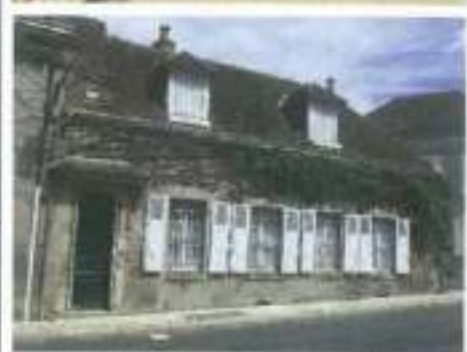
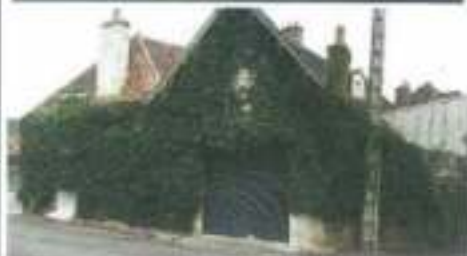
SECTION : AL - PARCELLE : 89

<u>Description, transformation :</u> - Avenue Thabaud Boislaraine (Photo1) : Encadrement pierre – fenêtre avec barreaux – demi-persiennes 5 travées : 1 porte en bois imposte vitrée marquée recouvert de petites tuiles plates 2 lucarnes capucine structure bois barreaux métal – corniche moulurée - A l'angle Rue des Bouchers (Photo2) : recouvert de vigne vierge - accès cave porte en bois 1 lucarne rampante - Rue des Bouchers (Photo3) : arrière du bâtiment : partie en colombage - 2 fenêtres de toit		
<u>Possibilités d'évolution :</u>		
BATIMENTS SECONDAIRES	Etat sanitaire : Bon	Etat structurel : Bon
Valeur patrimoniale globale :		
<u>Description :</u> RDC+combles - 2 pans petites tuiles plates en terre cuite 1 porte de garage – 1 porte-fenêtre dans les combles garde corps en fer forgé		
<u>Possibilités d'évolution :</u>		
ESPACES LIBRES	Etat sanitaire :	Valeur patrimoniale :
<u>Description, transformation :</u> Non visible par la présence des bâtiments et du muret

Usage : <input type="checkbox"/> Stationnement <input type="checkbox"/> Services <input type="checkbox"/> Agrément		
<u>Limites :</u> muret haut recouvert de tuiles plates - 1 porte bois		
<u>Possibilités d'évolutions :</u>

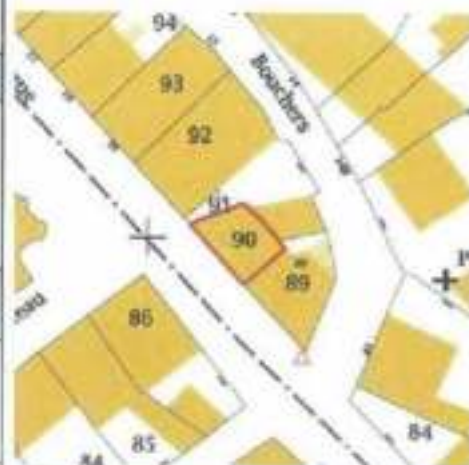
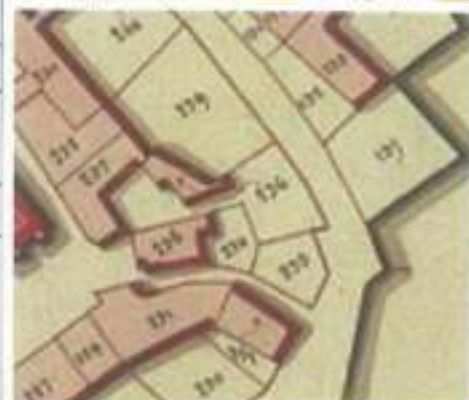
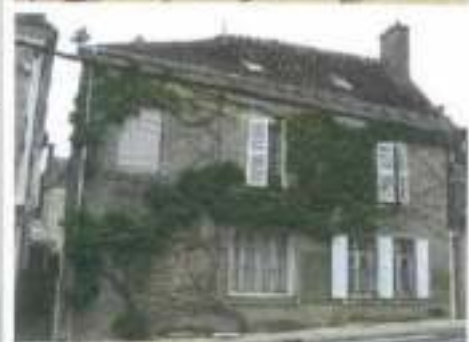
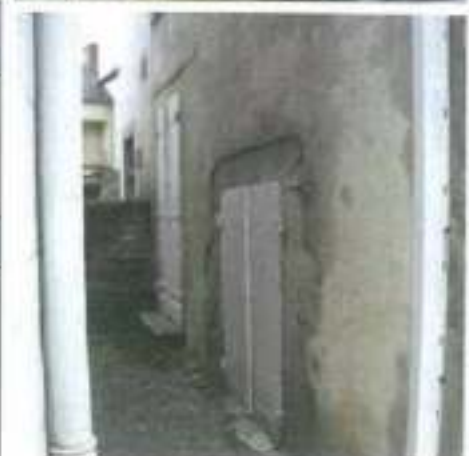
SECTION : AL - PARCELLE : 90

<u>Description, transformation :</u>		
Encadrement pierre – épis de faîtage		
- Avenue Thabaud Boislaireine :		
Rdc : 1 fenêtre longue volets pilants en métal avec barreaux – 2 fenêtres accolées avec volets et barreaux		
Etage : 1 fenêtre avec barreaux – 2 fenêtres avec persiennes		
Corniche moulurée – 2 petites fenêtres de toit

- Sur parcelle 91 : 1 accès à la cave – porte fenêtre avec volets bois -1 fenêtre avec barreaux – 1 fenêtre à l'étage		
- Rue des Bouchers : rdc caché par la construction mitoyenne 1 fenêtre à l'étage - 1 lucarne en bois – 2 petites fenêtres de toit		
<u>Possibilités d'évolution :</u>		
BATIMENTS SECONDAIRES	Etat sanitaire :	Etat structurel :
Valeur patrimoniale globale :		
<u>Description :</u>		
<u>Possibilités d'évolution :</u>		
ESPACES LIBRES	Etat sanitaire :	Valeur patrimoniale :
<u>Description, transformation :</u>		
Usage : <input type="checkbox"/> Stationnement <input type="checkbox"/> Services <input type="checkbox"/> Agrément		
<u>Limites :</u>		
<u>Possibilités d'évolutions :</u>

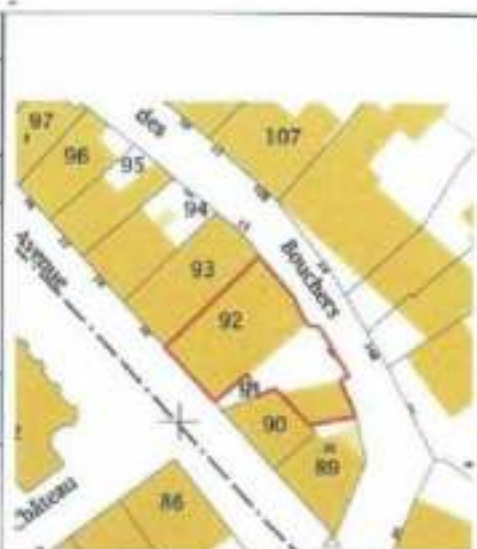
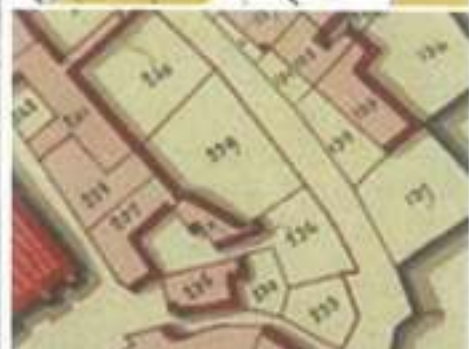
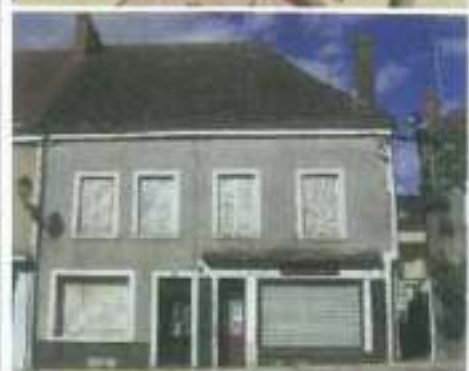
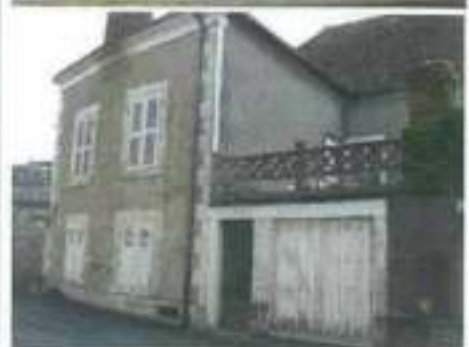
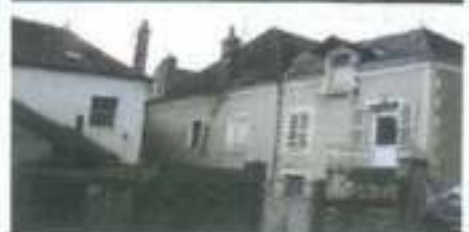
FAÇADES	Matériaux : Enduit		
<u>Description, transformation :</u>			
2 toitures : 4 pans en tuiles mécaniques et petites tuiles plates – 3 pans en ardoises épis de faitage			
1/ - Avenue Thabaud Boislaraine : Encadrement pierre peint - volets pliants métal - corniche moulurée 4 travées irrégulières : Rdc : 1 fenêtre longue – 1 porte vitrée imposte vitrée – 1 devanture encadrement céramique protection béton avec 1 porte semi-vitrée imposte vitrée – angle biseauté - Côté parcelle : 2 travées – volets décorés à l'étage			
2/ Encadrement pierre - demi-persiennes en Rdc – persiennes à l'étage - corniche moulurée - Côté parcelle (photo3) : soubassement effet pierre - 1 porte bois imposte vitrée – 1 escalier d'accès à l'étage béton garde-corps métal - 1 lucarne meunière en pierre allège moulurée sur console, inscription «1901» (photo4) - Rue des Bouchers : Soubassement pierre - 2 travées régulières

- «Cabinet» béton 2 portes bois accolé au garage			
<u>Possibilités d'évolution :</u>			
ESPACES LIBRES	Etat sanitaire : Moyen	Valeur patrimoniale : Sans	
<u>Description, transformation :</u>			
Gravillons – passage en pierre le long du bâtiment			
Usage : <input type="checkbox"/> Stationnement <input type="checkbox"/> Services <input type="checkbox"/> Agrément <input checked="" type="checkbox"/> Accès			
Limites : - Rue des Bouchers : muret en pierre grille en fer forgé – portillon en fer forgé (photo 5)

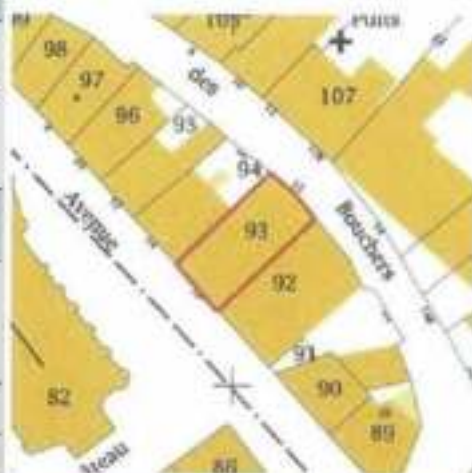
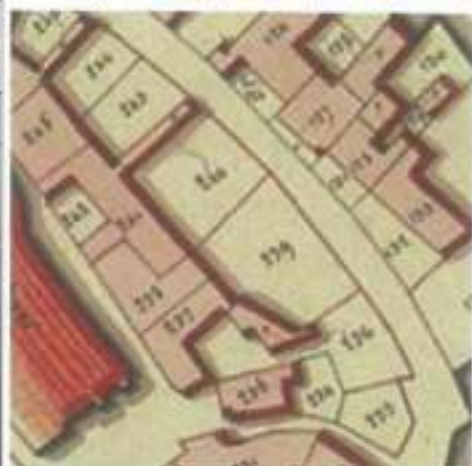
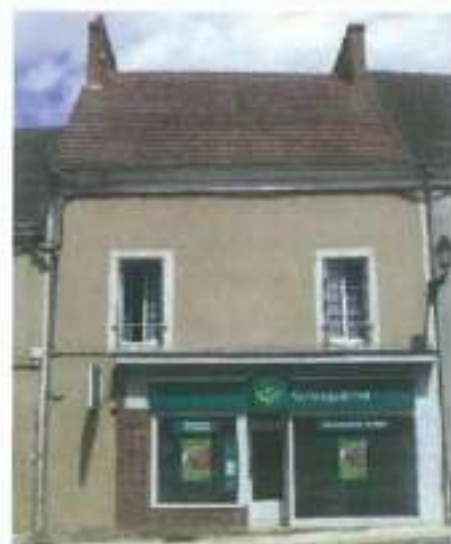
SECTION : AL - PARCELLE : 93

FAÇADES	Matériaux : Enduit	
<u>Description, transformation :</u> - Avenue Thabaud Boislaireine : soubassement qui s'ajuste à la pente de la rue Rdc : devanture en applique : encadrement carrelé ou bois – protection en bois – porte imposte vitrée au centre Etage : 2 fenêtres encadrement pierre peint, volets pliants métal, garde-corps tube métal Corniche moulurée - 15 rue des Bouchers : en retrait Rdc : non visible par la présence d'un portail haut et marquise en verre Etage : 2 fenêtres volets pliants métal 1 lucarne maunière		
<u>Possibilités d'évolution :</u>		
BATIMENTS SECONDAIRES Valeur patrimoniale globale :	Etat sanitaire : Bon	Etat structurel : Bon
<u>Description :</u> Bâtiment R+1 toiture 2 pans petites tuiles plates Encadrement peint - soubassement effet pierre 1 travée : 1 porte bois imposte vitrée – 1 fenêtre volets garde-corps tube métal		
<u>Possibilités d'évolution :</u>		
ESPACES LIBRES	Etat sanitaire :	Valeur patrimoniale :

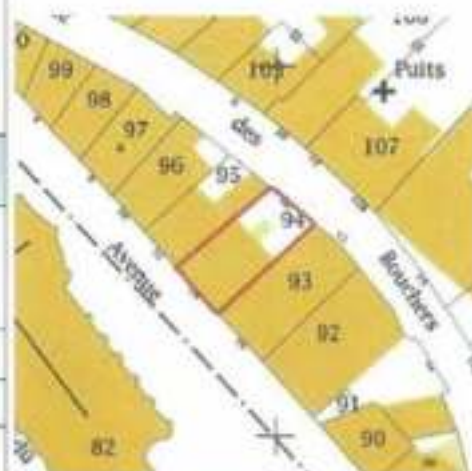
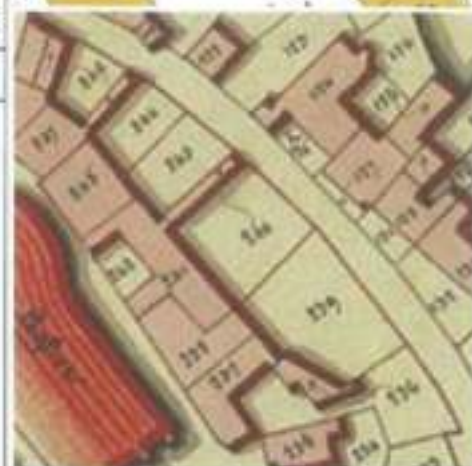
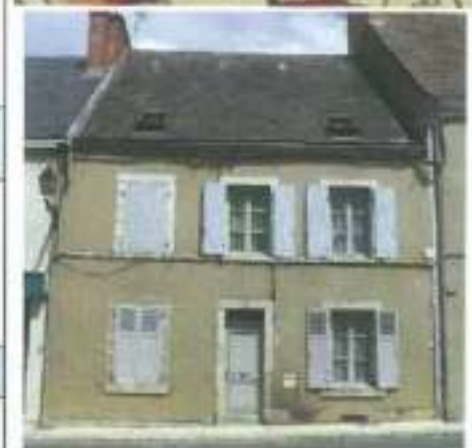
FAÇADES Matériaux : Pierre - Enduit	
<u>Description, transformation :</u> - Avenue Thabaud Boislaraine : soubassement, encadrement pierre 3 travées régulières : Rdc : 1 porte bois imposte vitrée au centre – 1 fenêtre encadrement crépis – demi-persiennes Etage : allège filante – volets bois Corniche 3 rangs de brique – 2 petites fenêtres de toit centrées sur les 2 travées extérieures - 13 rue des Bouchers : encadrement pierre – volets pilants métal – menuiseries PVC 3 travées : au centre escalier hélicoïdale en métal, garde-corps métal perforé Rdc : 1 porte-fenêtre – 1 petite fenêtre en longueur semi-opaque au centre – 1 fenêtre Etage : 1 porte bois au centre accès par l'escalier 1 lucarne structure bois avec porte PVC – 2 fenêtres de toit alignées sur les travées extérieures	
Possibilités d'évolution :	
BATIMENTS SECONDAIRES Etat sanitaire : Etat structurel :	Valeur patrimoniale globale :
<u>Description :</u>
