COMMUNE de NEUVY-SAINT-SEPULCHRE

PLAN LOCAL D'URBANISME ANNEXE 1 – FICHES PATRIMOINE – TOME I

PIECE N°10

FICHES PATRIMOINE

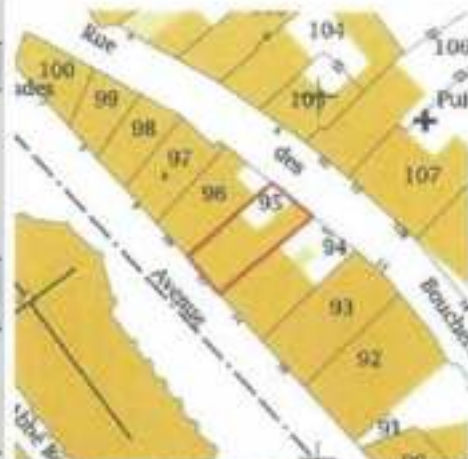
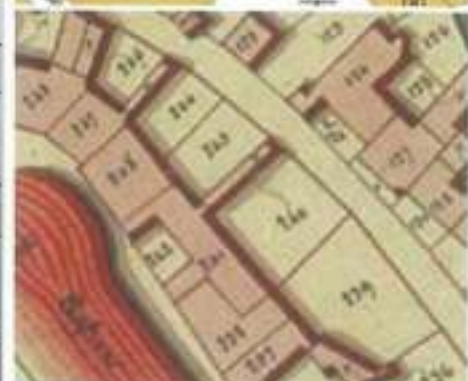
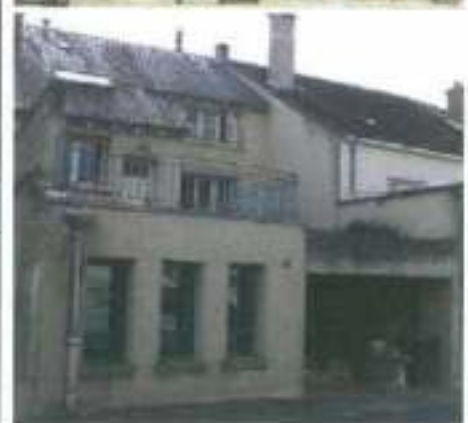
SECTION : AL - PARCELLE : 95

FAÇADES	Matériaux : Enduit	
<u>Description, transformation :</u>		
- Avenue Thabud Boislaraine (Photo 1) :		
Rdc : retrait de la façade à plusieurs profondeurs et plusieurs niveaux rattrapant le niveau de la rue : ancien distributeur – 1 fenêtre fixe – 1 porte imposte vitrée – enseigne		
Etage : loggia garde-corps en fer : 1 porte fenêtre 3 vantaux – 1 fenêtre 1 lucarne jacobine

- 11 rue des Bouchers : 2 parties de profondeur différentes (Photo2)		
1/ Rdc 3 petites fenêtres		
Etage : toiture terrasse garde corps en fer – 1 fenêtre volets pliants métal – 1 porte bois 1 longue fenêtre de toit		
2/ Rdc en retrait couvert de plaques ondulées translucides structure bois (Photo3)		
Etage : 1 porte-fenêtre 4 vantaux volets pliants métal 1 fenêtre basse garde-corps en fer, volets pliants métal		
<u>Possibilités d'évolution :</u>		
BATIMENTS SECONDAIRES	Etat sanitaire :	Etat structurel :
Valeur patrimoniale globale :		
<u>Description :</u>		
<u>Possibilités d'évolution :</u>		
ESPACES LIBRES	Etat sanitaire :	Valeur patrimoniale :
<u>Description, transformation :</u>		
Carrelage		
Usage : <input checked="" type="checkbox"/> Stationnement <input checked="" type="checkbox"/> Services <input type="checkbox"/> Agrément <input checked="" type="checkbox"/> Accès		
<u>Limites :</u>		
<u>Possibilités d'évolutions :</u>

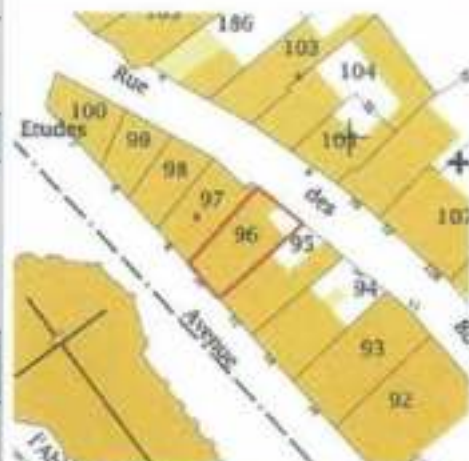
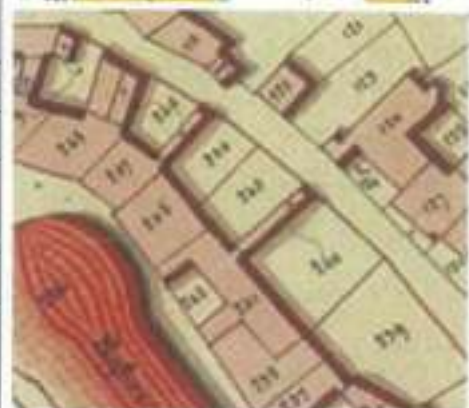
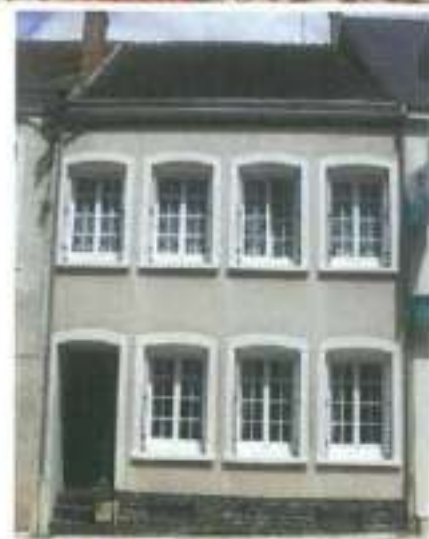
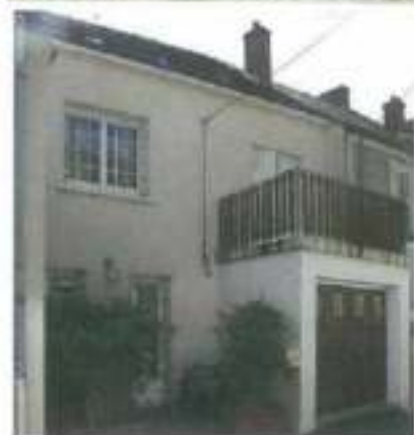
SECTION : AL - PARCELLE : 96

FAÇADES	Matériaux : Pierre - Enduit	
<u>Description, transformation :</u> Soubassement et 3 marches d'escalier en pierre grise - Avenue Thabaud Boislaireine : Encadrement cintrée peint - menuiseries PVC - volets pliants métal 4 travées régulières occupent presque la totalité de la façade : Rdc : porte double en bois sur le côté - Rue des Bouchers : 2 volumes : 1 garage accolé au bâtiment principal en retrait de la rue offrant la toiture comme terrasse avec 1 porte fenêtre. Rdc : 1 fenêtre - 1 porte vitrée Etage : 1 fenêtre longue- volets pliants bois <u>Possibilités d'évolution :</u>		
BATIMENTS SECONDAIRES	Etat sanitaire :	Etat structurel :
Valeur patrimoniale globale :		
<u>Description :</u>		
<u>Possibilités d'évolution :</u>		
ESPACES LIBRES	Etat sanitaire : Bon	Valeur patrimoniale : Sans
<u>Description, transformation :</u> Espace aménagé avec tables et chaises en gravillons - pots pour plantation

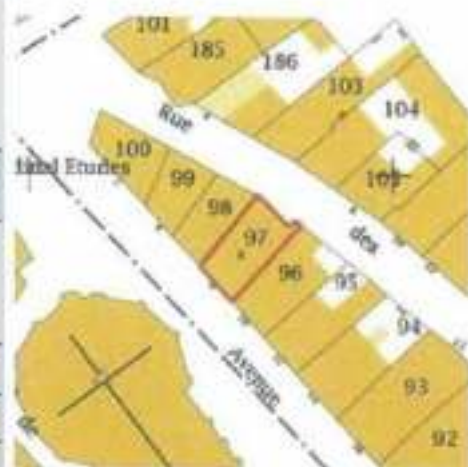
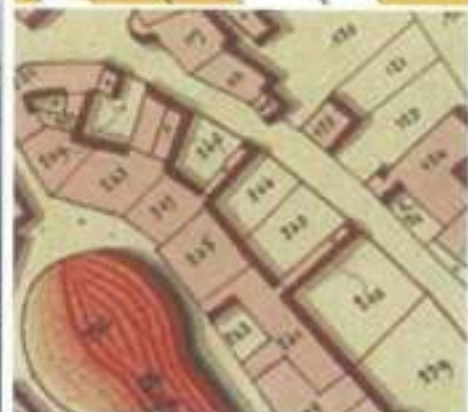
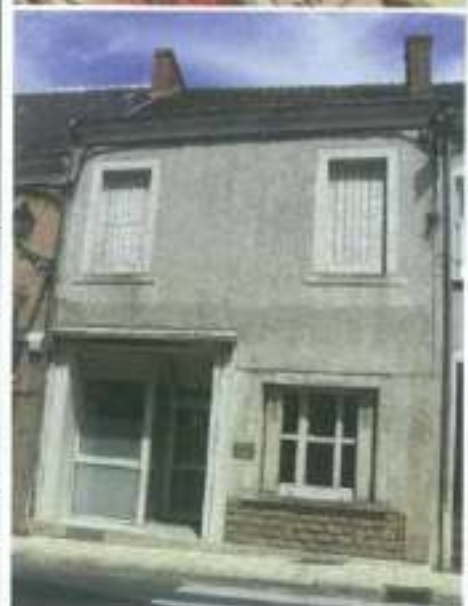
<u>Description, transformation :</u> Soubassement, encadrement peint - Avenue Thabaud Boislaireine : Soubassement en autres pierres - volets pliants métal 2 travées : Rdc : 1 devanture pvc en feuillure en retrait de 2 profondeurs : 1 porte imposte vitrée dans la partie la plus profond - protection en béton - 1 fenêtre en longueur Etage : 2 fenêtres axées sur les côtés Corniche moulurée - Rue des Bouchers : soubassement effet pierre 2 travées : Rdc : 1 porte-fenêtre fixe - 1 double porte en bois imposte vitrée Etage : 2 fenêtres avec persiennes <u>Possibilités d'évolution :</u>		
BATIMENTS SECONDAIRES Valeur patrimoniale globale :	Etat sanitaire :	Etat structurel :
<u>Description :</u> <u>Possibilités d'évolution :</u>		
ESPACES LIBRES	Etat sanitaire :	Valeur patrimoniale :
<u>Description, transformation :</u> Usage : <input type="checkbox"/> Stationnement <input type="checkbox"/> Services <input type="checkbox"/> Agrément <u>Limites :</u> <u>Possibilités d'évolutions :</u>

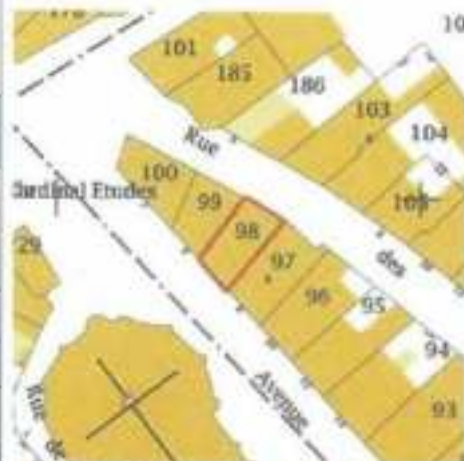
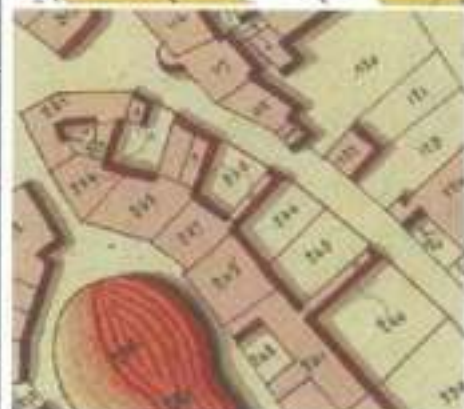
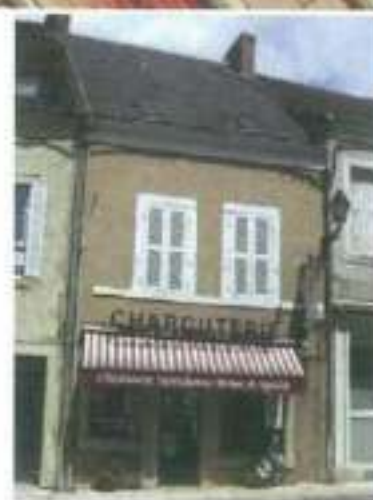
FAÇADES	Matériaux : Enduit	
<u>Description, transformation :</u> - Avenue Thabaud Boislaireine : 2 travées Rdc : Devanture en feuillure 1 porte au centre et 1 fenêtre de chaque côté – encadrement carré – store et enseigne détournée métal Etage : 2 fenêtres avec persiennes – encadrement pierre peint – allège filante Comiche moulurée – 3 petites fenêtres de toit - Rue des Bouchers : 2 travées : soubassement effet pierre – encadrement pierre Rdc : 1 porte pvc imposte vitrée – 1 fenêtre en longueur encadrement pierre peint linteau agrémenté de rosettes – volets pliants métal Etage : volet bois - 1 lucarne meunière recouverte de petites tuiles plates sur les côtés et rosettes Possibilités d'évolution :		
BATIMENTS SECONDAIRES	Etat sanitaire :	Etat structurel :
Valeur patrimoniale globale :		
<u>Description :</u>		
Possibilités d'évolution :		
ESPACES LIBRES	Etat sanitaire :	Valeur patrimoniale :
<u>Description, transformation :</u>

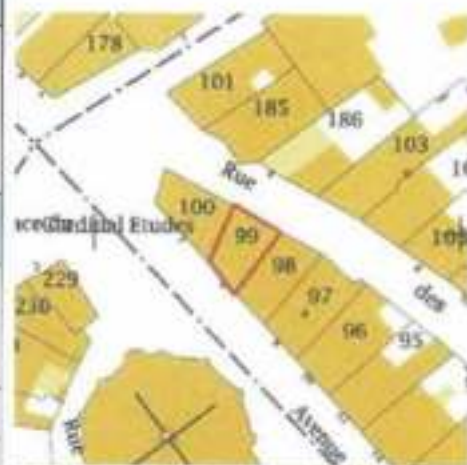
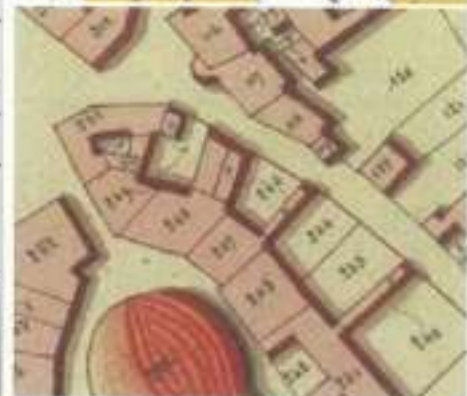
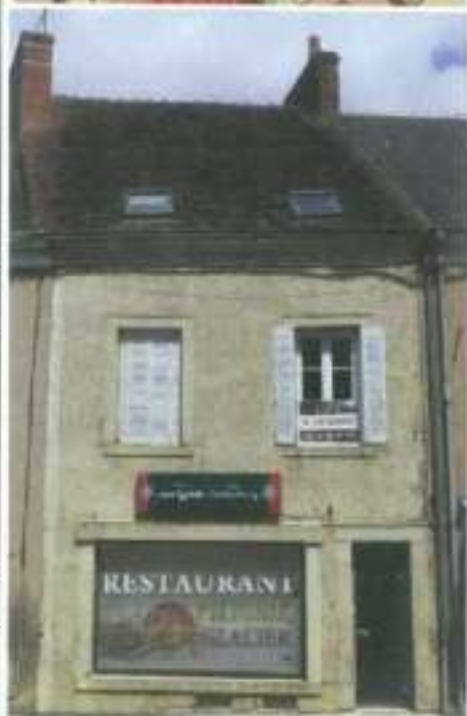
SECTION : AL - PARCELLE : 99

FAÇADES	Matériaux : Enduit	
<u>Description, transformation :</u> - Avenue Thabaud Boislaraine : encadrement pierre peint Rdc : 1 devanture en feuillure fixe linteau saillant - 1 porte vitrée semi-opaque - enseigne lumineuse Etage : 2 fenêtres volets plants métal Corniche moulurée - 2 petites fenêtres de toit - Rue des Bouchers : 3 travées : encadrement pierre Rdc : 1 porte bois imposte vitrée - 1 petite fenêtre carré - 2 fenêtres volets bois Etage : 1 petite fenêtre carré - 1 fenêtre volets plants métal 2 lucarnes meunière structure bois non aligné		
<u>Possibilités d'évolution :</u> Rue des Boucher : rétablir rupture ligne d'égout des lucarnes meunière Avenue Thabaud Boislaraine : crépis à rénover		
BATIMENTS SECONDAIRES	Etat sanitaire :	Etat structurel :
Valeur patrimoniale globale :		
<u>Description :</u>		
<u>Possibilités d'évolution :</u>		
ESPACES LIBRES	Etat sanitaire :	Valeur patrimoniale :

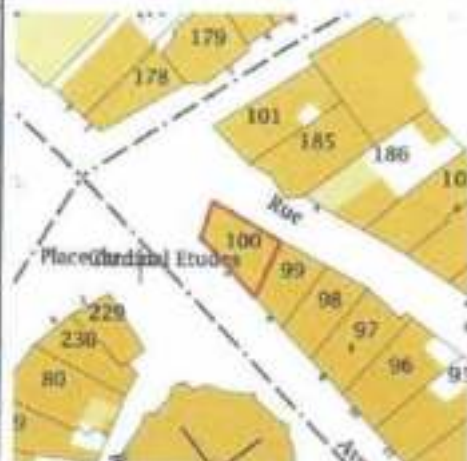
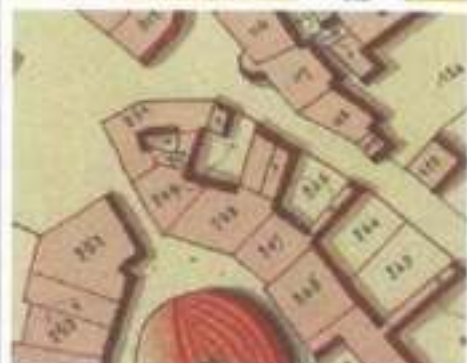
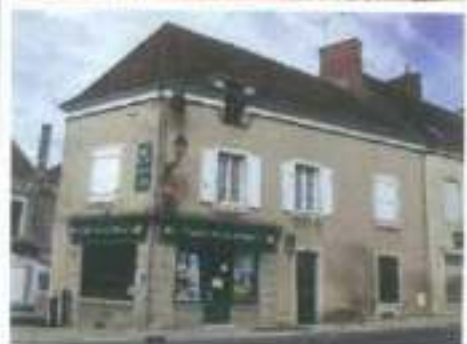
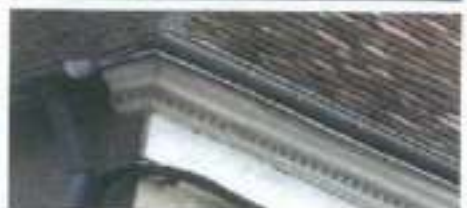
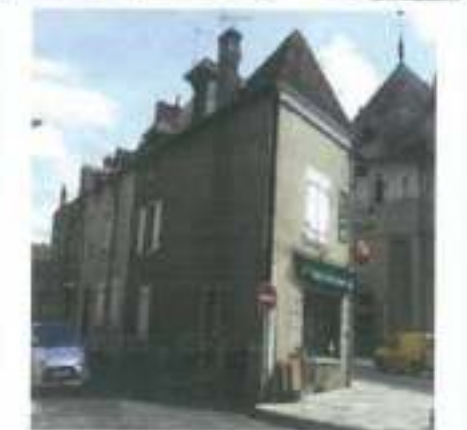
SECTION : AL - PARCELLE : 100

FAÇADES	Matériaux : Enduit	
<u>Description, transformation :</u> Encadrement pierre – volets bois - Avenue Thabaud Boislaraine : 3 travées : Rdc : devanture en feuillure porte imposte vitrée au centre, vitrines de chaque côté - protection béton - store Etage : 1 porte imposte vitrée en bois – 1 fenêtre Corniche moulurée décorée - 1 lucarne meunière - Angle : vitrine avec protection et store - 1 fenêtre - corniche moulurée décorée - Rue des Bouchers : 1 travée de fenêtres et 1 lucarne meunière pierre et bois – 1 porte - 1 lucarne à capucine structure bois – 1 accès à la cave <u>Possibilités d'évolution :</u> Rétablir rupture ligne d'égout des lucarnes meunière		
BATIMENTS SECONDAIRES	Etat sanitaire :	Etat structurel :
Valeur patrimoniale globale :		
<u>Description :</u>		
<u>Possibilités d'évolution :</u>		
ESPACES LIBRES	Etat sanitaire :	Valeur patrimoniale :
<u>Description, transformation :</u>

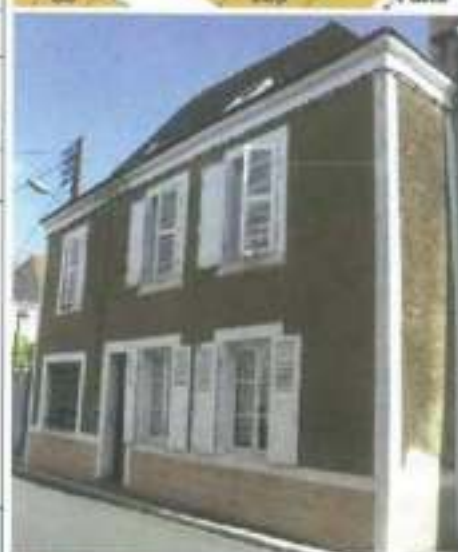
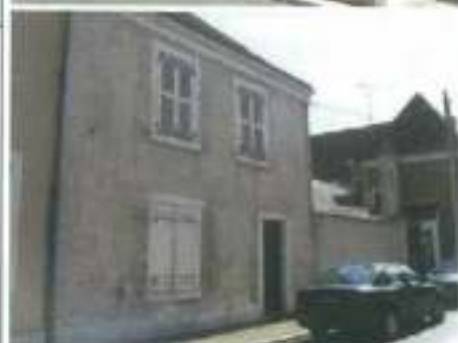
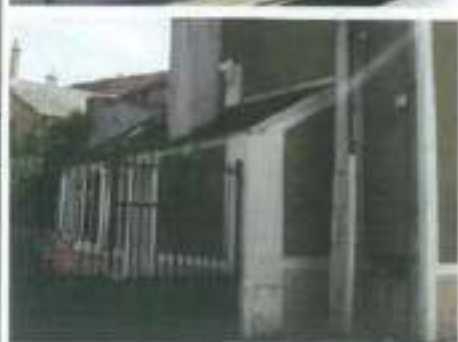
FICHE D'IMMEUBLE - NEUVY SAINT SEPULCRE		
Adresse : 3 rue Maréchal Joffre Typologie : R+1		Occupation : Totale Période dominante :
PARCELLE	Section : AL	Parcelle : 102
Description de la parcelle et implantation des constructions :		
Forme complexe de parcelle et bâtiments Implantation en limite mitoyenne		
BATIMENT PRINCIPAL Valeur patrimoniale globale :	Etat sanitaire : Moyen	Etat structurel : Bon
Eléments patrimoniaux :		
<input type="checkbox"/> Bâtiment d'ensemble <input type="checkbox"/> Eléments de la construction :		
Usage actuel : Docteur, vétérinaire		
TOITURES		
Forme du comble : 4 pans		
Matériaux : <input type="checkbox"/> Petites tuiles plates en terre cuite mécanique <input checked="" type="checkbox"/> Ardoises <input type="checkbox"/> Tuiles		
FAÇADES Matériaux : enduit		
Description, transformation :		
4 travées : soubassement fausses pierre - encadrement pierre peint Rdc : 1 fenêtre en linteau avec barreaux - 1 porte bois imposte vitrée - 2 fenêtres demi-persiennes linteau filant peint Etage : 3 fenêtres avec persiennes Corniche moulurée - 2 fenêtres de toit

Possibilités d'évolution :		
BATIMENTS SECONDAIRES Valeur patrimoniale globale :	Etat sanitaire : Bon	Etat structurel :
Description :		
- Sur la parcelle :		
1/ bâtiment accolé en Rdc - toiture 1 pan en ardoise 1 fenêtre trapèze - 1 porte allège cintrée imposte bois - volet pliable métal		
2/ bâtiment en L : porte de grange - 1 porte en bois

- Sur rue : bâtiment en R+1 - toiture à 4 pans en ardoises Soubassement peint effet pierre - encadrement pierre peint Rdc : 1 porte en bois avec imposte vitrée - 1 fenêtre avec volet A l'étage : persiennes Corniche moulurée abimée - 1 petite fenêtre de toit		
Possibilités d'évolution :		
ESPACES LIBRES	Etat sanitaire :	Valeur patrimoniale :
Description, transformation :		
Bitume - partie jardin en hauteur accessible par un petit escalier, limite muret en pierre		
Usage : <input type="checkbox"/> Stationnement <input type="checkbox"/> Services <input type="checkbox"/> Agrément		
Limites : 1 grand portail en fer forgé - mur haut		
Possibilités d'évolutions :

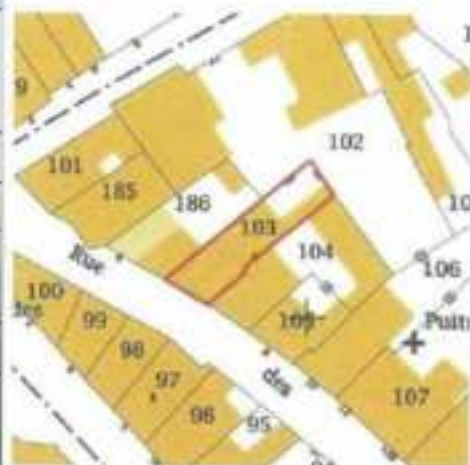
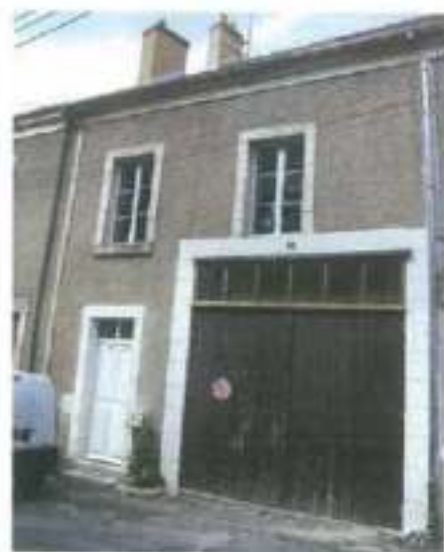
SECTION : AL - PARCELLE : 103

FICHE D'IMMEUBLE - NEUVY SAINT SEPULCRE		
Adresse : rue des Bouchers Typologie : R+1		Occupation : Totale Période dominante :
PARCELLE	Section : AL	Parcelle : 103
<u>Description de la parcelle et implantation des constructions :</u> Parcelle fine en longueur 1 bâtiment profond		
BATIMENT PRINCIPAL Valeur patrimoniale globale :	Etat sanitaire : Bon	Etat structurel : Bon
Eléments patrimoniaux : <input type="checkbox"/> Bâtiment d'ensemble <input type="checkbox"/> Eléments de la construction :		
Usage actuel : Logement		
TOITURES		
Forme du comble : 2 pans		
Matériaux : <input type="checkbox"/> Petites tuiles plates en terre cuite <input checked="" type="checkbox"/> Ardoises <input type="checkbox"/> Tuiles mécaniques		
FAÇADES	Matériaux :	
<u>Description, transformation :</u> Encadrement pierre Rdc : 1 porte bois imposte vitrée – 1 grande porte de garage imposte vitrée avec 1 petite porte Étage : 2 fenêtres PVC

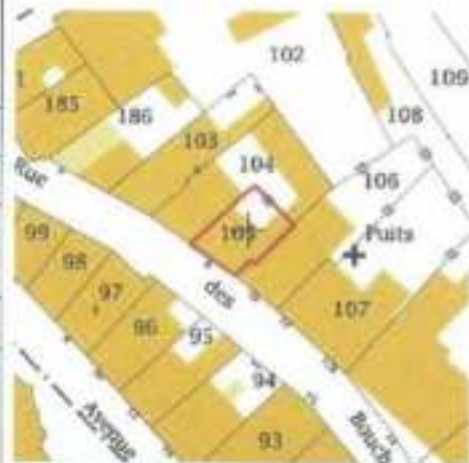
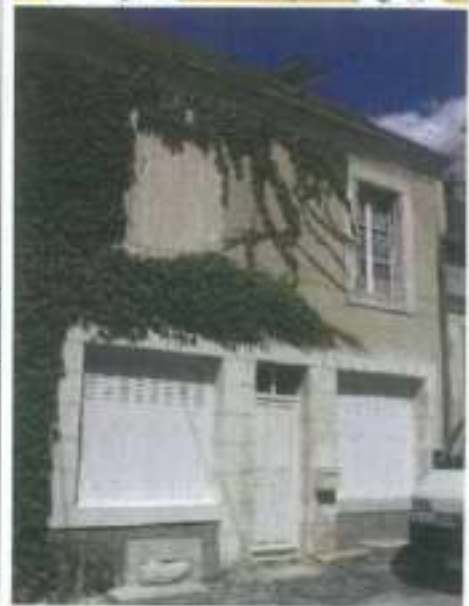
SECTION : AL - PARCELLE : 105

FICHE D'IMMEUBLE - NEUVY SAINT SEPULCRE	
Adresse : 8 rue des Bouchers Typologie : Maison R+1+combles	Occupation : Période dominante :
PARCELLE	Section : AL Parcelle : 105
<u>Description de la parcelle et implantation des constructions :</u> Forme un corps de bâti avec le n°6 et n°10 - corniche et toiture continue	
BATIMENT PRINCIPAL Valeur patrimoniale globale :	Etat sanitaire : Bon Etat structurel : Bon
Eléments patrimoniaux : <input type="checkbox"/> Bâtiment d'ensemble <input type="checkbox"/> Eléments de la construction :	
Usage actuel : Logement	
TOITURES	
Forme du comble : 2 pans	
Matériaux : <input checked="" type="checkbox"/> Petites tuiles plates en terre cuite mécaniques <input type="checkbox"/> Ardoises <input type="checkbox"/> Tuiles	
FAÇADES	Matériaux : Enduit
<u>Description, transformation :</u> Bâtiment rénové Menuiseries PVC - volets pliants métal - encadrement pierre Rdc : 1 linteau continu : 1 fenêtre longue - 1 porte bois imposte vitrée - 1 fenêtre longue cintrée Etage : 2 fenêtres Corniche moulurée - 1 fenêtre de toit

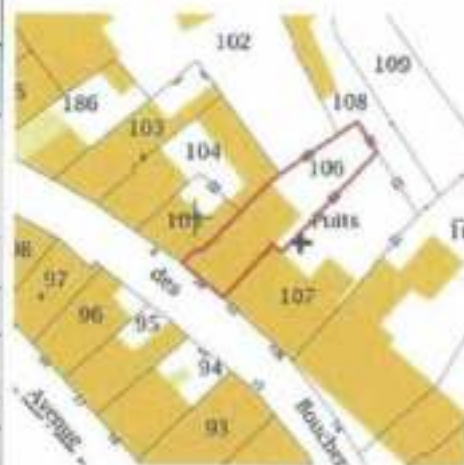
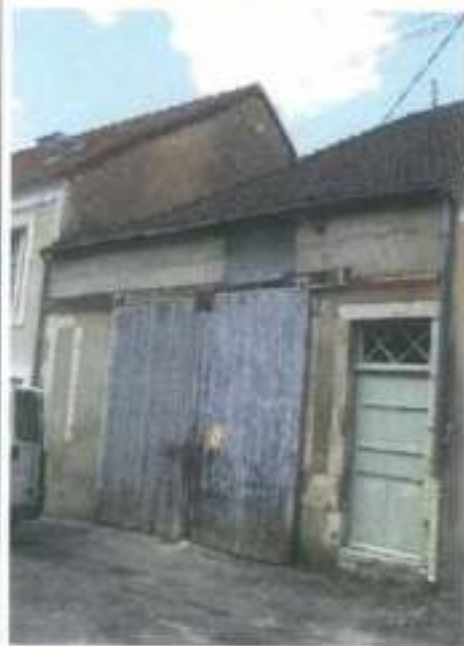
SECTION : AL - PARCELLE : 106

FICHE D'IMMEUBLE - NEUVY SAINT SEPULCRE	
Adresse : 10 rue des Bouchers Typologie : Maison RDC	
Occupation : Période dominante :	
PARCELLE	Section : AL Parcelle : 106
<u>Description de la parcelle et implantation des constructions :</u> Parcelle en longueur	
BATIMENT PRINCIPAL	Etat sanitaire : Moyen Etat structurel : Moyen
Valeur patrimoniale globale	
Eléments patrimoniaux : <input type="checkbox"/> Bâtiment d'ensemble <input type="checkbox"/> Eléments de la construction :	
Usage actuel : ?	
TOITURES	
Forme du comble : 2 pans	
Matériaux : <input type="checkbox"/> Petites tuiles plates en terre cuite mécaniques <input type="checkbox"/> Ardoises <input checked="" type="checkbox"/> Tuiles	
FAÇADES	Matériaux : Enduit béton
<u>Description, transformation :</u> 1 encadrement pierre condamné - 1 grande porte de garage bois coulissantes linteau bois - 1 porte bois imposte vitrée encadrement pierre	
Possibilités d'évolution :

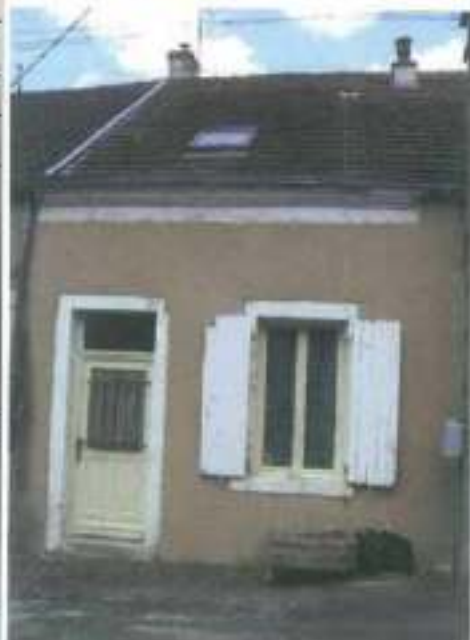
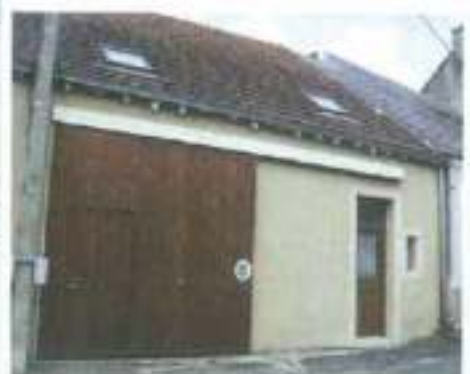
FICHE D'IMMEUBLE - NEUVY SAINT SEPULCRE		
Adresse : 12 - 12Bis rue des Bouchers Typologie : Maison RDC+combles		Occupation : Période dominante :
PARCELLE	Section : AL	Parcelle : 107
<u>Description de la parcelle et implantation des constructions :</u> Parcelle en longueur 1 bâtiment avec 2 adresses		
BATIMENT PRINCIPAL Valeur patrimoniale globale :	Etat sanitaire : Bon	Etat structurel : Bon
Eléments patrimoniaux : <input type="checkbox"/> Bâtiment d'ensemble <input type="checkbox"/> Eléments de la construction :		
Usage actuel :		
TOITURES		
Forme du comble : 2 pans		
Matériaux : <input type="checkbox"/> Petites tuiles plates en terre cuite-mécaniques <input type="checkbox"/> Ardoises <input checked="" type="checkbox"/> Tuiles		
FAÇADES	Matériaux : Enduit	
<u>Description, transformation :</u> - 12 rue des Bouchers : encadrement pierre peinte Rdc : 1 porte bois imposte vitrée - 1 fenêtre avec volets 1 corniche moulurée s'interrompant - 1 fenêtre de toit - 12Bis rue des Bouchers : rénové Encadrement crépis Rdc : 1 grande porte de garage bois coulissante avec 1 petite porte - 1 porte bois imposte vitrée 1 petite fenêtre accolée 2 fenêtres de toit <u>Possibilités d'évolution :</u>

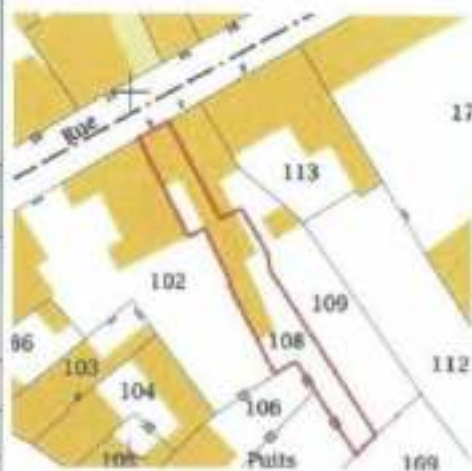
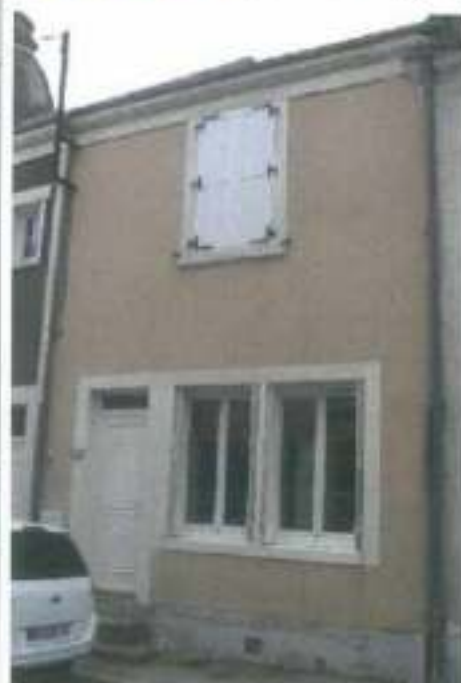
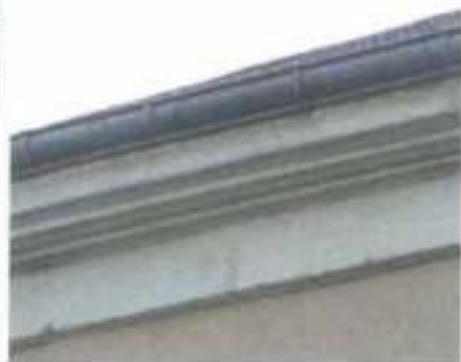
FICHE D'IMMEUBLE - NEUVY SAINT SEPULCRE	
Adresse : 5 rue Maréchal Foch Typologie : Maison R+1	Occupation : Totale Période dominante :
PARCELLE Section : AL	Parcelle : 108
<u>Description de la parcelle et implantation des constructions :</u> Parcelle très longue Bâtiment profond aligné à la rue	
BATIMENT PRINCIPAL Valeur patrimoniale globale	Etat sanitaire : Bon Etat structurel : Bon
Eléments patrimoniaux : <input type="checkbox"/> Bâtiment d'ensemble <input type="checkbox"/> Eléments de la construction :	
Usage actuel : Logement	
TOITURES	
Forme du comble : 2 pans	
Matériaux : <input type="checkbox"/> Petites tuiles plates en terre cuite mécaniques <input checked="" type="checkbox"/> Ardoises <input type="checkbox"/> Tuiles	
FAÇADES	Matériaux :
<u>Description, transformation :</u> Soubassement béton - menuiseries PVC Rdc : encadrement crépis continu : 1 porte imposta vitrée avec 3 marches d'accès, 2 fenêtres accolées volets pliants métalliques Etage : 1 fenêtre centrée encadrement pierre et volet PVC Corniche moulurée

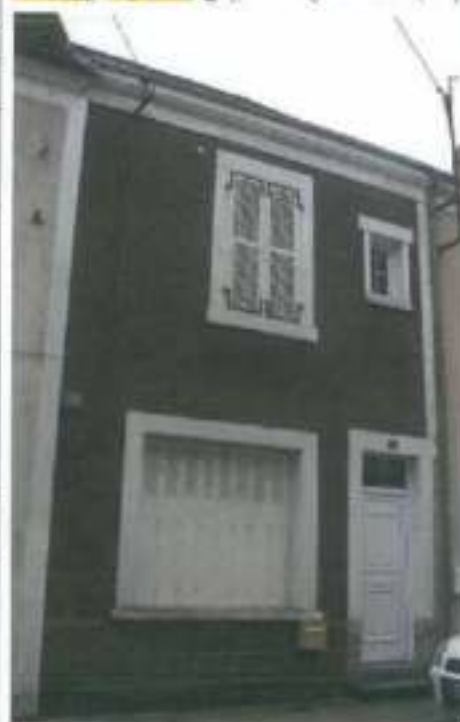
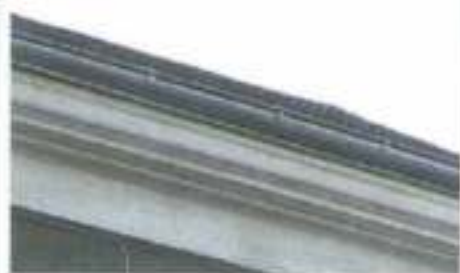
FICHE D'IMMEUBLE - NEUVY SAINT SEPULCRE		
Adresse : 7 rue Maréchal Joffre Typologie : Maison R+1		Occupation : Période dominante :
PARCELLE	Section : AL	Parcelle : 109
<u>Description de la parcelle et implantation des constructions :</u> Parcelle très longue Bâtiment profond aligné à la rue		
BATIMENT PRINCIPAL Valeur patrimoniale globale :	Etat sanitaire : Bon	Etat structural : Bon
Eléments patrimoniaux : <input type="checkbox"/> Bâtiment d'ensemble <input type="checkbox"/> Eléments de la construction :		
Usage actuel : Logement		
TOITURES		
Forme du comble : 2 pans		
Matériaux : <input type="checkbox"/> Petites tuiles plates en terre cuite mécanique <input checked="" type="checkbox"/> Ardoises <input type="checkbox"/> Tuiles		
FAÇADES	Matériaux : Enduit	
<u>Description, transformation :</u> 2 travées : soubassement crépis - encadrement peint Rdc : 1 fenêtre en longueur volets pliants métal - porte PVC imposte vitrée 2 marches d'accès Etage : 1 fenêtre avec persiennes - 1 petite fenêtre PVC Corniche moulurée

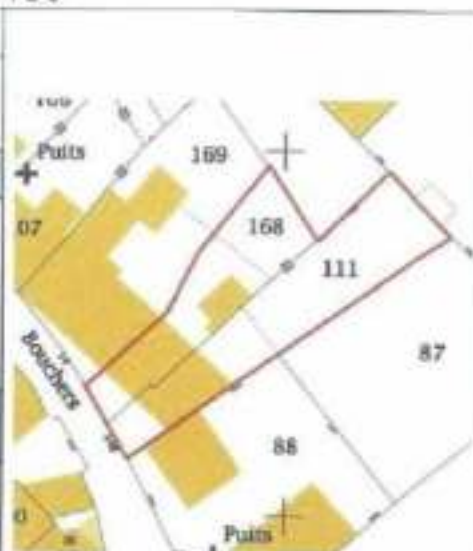
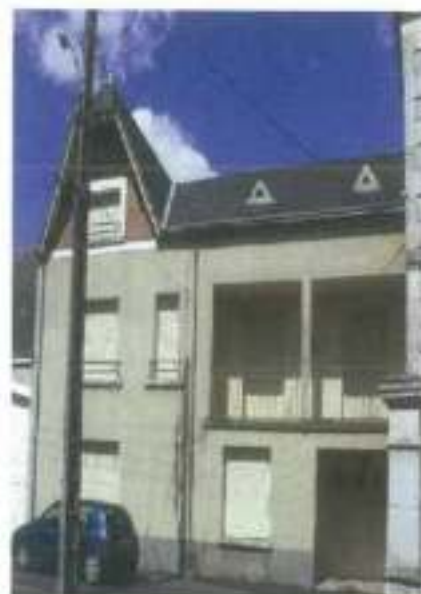
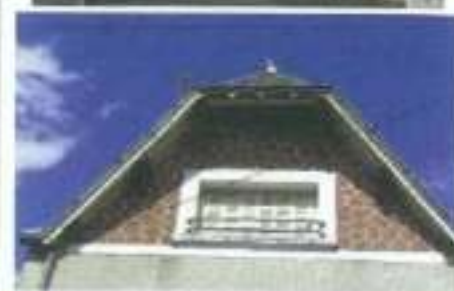
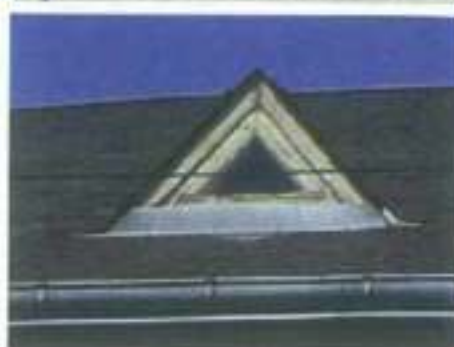
FICHE D'IMMEUBLE - NEUVY SAINT SEPULCRE			
Adresse : 14Bis rue des Bouchers		Occupation :	
Typologie : Petite immeuble R+1+combles		Période dominante :	
PARCELLE	Section : AL	Parcelle : 111-168	
<u>Description de la parcelle et implantation des constructions :</u>			
En retrait de la rue – suit l'alignement du bâtiment parcelle 169 mais en décalé de la parcelle 88			
Réunion de 2 parcelles ?			
BATIMENT PRINCIPAL	Etat sanitaire : Bon	Etat structurel : Bon	
Valeur patrimoniale globale			
<u>Eléments patrimoniaux :</u>			
<input type="checkbox"/> Bâtiment d'ensemble			
<input checked="" type="checkbox"/> Eléments de la construction : Toiture			
Usage actuel : Logement			
TOITURES			
Forme du comble : 2 pans			
Matériaux : <input type="checkbox"/> Petites tuiles plates en terre cuite <input checked="" type="checkbox"/> Ardoises <input type="checkbox"/> Tuiles mécaniques			
FAÇADES	Matériaux : Enduit		
<u>Description, transformation :</u>

4 travées en 2 parties : allèges béton légèrement moulurées – volets pliants métal			
1/ Toiture en queue de cheval : 2 travées : 1 fenêtre longue (1 fenêtre fine condamnée ?)			
Etage : 1 fenêtre large et 1 fenêtre fine avec garde-corps en tube métal – 1 fenêtre large moins haute sous le débord de toiture			
2/ Rdc : 1 fenêtre – 1 garage en retrait			
Etage : 1 loggia garde-corps en fer forgé : 2 portes-fenêtres			
2 outeaux triangulaires			
<u>Possibilités d'évolution :</u>			
BATIMENTS SECONDAIRES	Etat sanitaire :	Etat structurel :	
Valeur patrimoniale globale :			
<u>Description :</u>			
<u>Possibilités d'évolution :</u>			
ESPACES LIBRES	Etat sanitaire : Moyen	Valeur patrimoniale : Sans	
<u>Description, transformation :</u>			
Traitement comme un trottoir : bitume			
Usage : <input checked="" type="checkbox"/> Stationnement <input type="checkbox"/> Services <input type="checkbox"/> Agrément <input checked="" type="checkbox"/> Accès

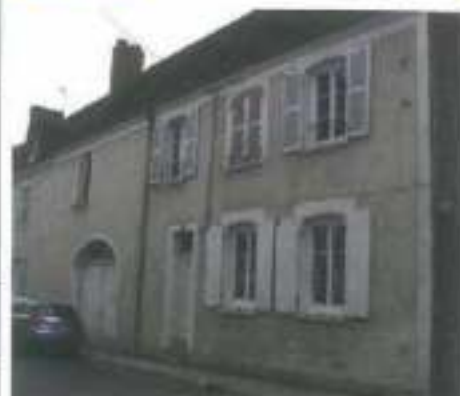
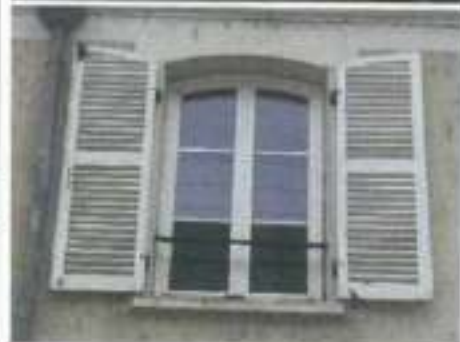
SECTION : AL - PARCELLE : 113

FICHE D'IMMEUBLE - NEUVY SAINT SEPULCRE	
Adresse : 9 rue Maréchal Joffre Typologie : Maison R+1	Occupation : Totale Période dominante :
PARCELLE	Section : AL Parcelle : 113
<u>Description de la parcelle et implantation des constructions :</u> Bâtiment en L	
BATIMENT PRINCIPAL Valeur patrimoniale globale :	Etat sanitaire : Bon Etat structurel : Bon
Eléments patrimoniaux : <input type="checkbox"/> Bâtiment d'ensemble <input type="checkbox"/> Eléments de la construction :	
Usages actuel : Logement	
TOITURES	
Forme du comble : 2 pans	
Matériaux : <input type="checkbox"/> Petites tuiles plates en terre cuite mécanique <input type="checkbox"/> Ardoises <input checked="" type="checkbox"/> Tuiles	
FAÇADES	Matériaux :
<u>Description, transformation :</u> 4 travées : menuiseries PVC - encadrement peint cintré Rdc : 1 grande porte de garage imposte vitrée en arc - 1 porte imposte vitrée avec 3 marches d'accès - 2 fenêtres Etage : 1 fenêtre volets pliants en bois - 3 fenêtres persiennes garde corps barre fixe en métal Corniche moulurée

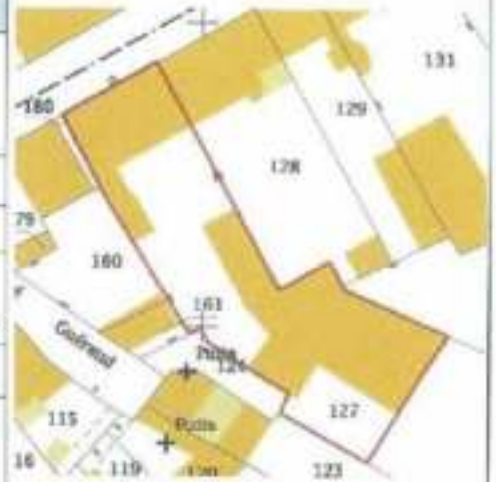
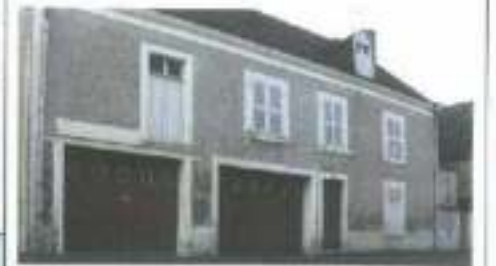
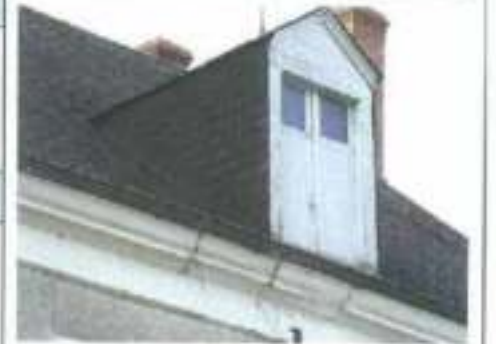
SECTION : AL - PARCELLE : 127

FICHE D'IMMEUBLE - NEUVY SAINT SEPULCRE		
Adresse : 15 rue Maréchal Joffre Typologie : R+1+combles		Occupation : Période dominante :
PARCELLE	Section : AL	Parcelle : 127
Description de la parcelle et implantation des constructions : Parcelle en longueur		
BATIMENT PRINCIPAL Valeur patrimoniale globale :	Etat sanitaire : Moyen	Etat structurel : Bon
Eléments patrimoniaux : <input type="checkbox"/> Bâtiment d'ensemble <input type="checkbox"/> Eléments de la construction :		
Usage actuel : Logement		
TOITURES		
Forme du comble : 2 pans		
Matériaux : <input type="checkbox"/> Petites tuiles plates en terre cuite <input checked="" type="checkbox"/> Ardoises <input type="checkbox"/> Tuiles mécaniques		
FAÇADES	Matériaux : Enduit	
Description, transformation :		
Encadrement, angle en pierre – soubassement effet pierre Rdc : 2 portes de garage coulissantes en bois – 1 porte bois imposte vitrée – 1 fenêtre demi-persiennes Etage : 1 porte d'accès aux combles imposte vitrée – 3 fenêtres allèges moulurées sur consoles - persiennes Corniche moulurée – 1 lucarne jacobine structure bois

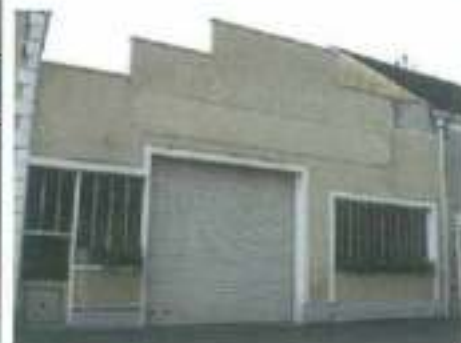
SECTION : AL - PARCELLE : 128

FICHE D'IMMEUBLE - NEUVY SAINT SEPULCRE		
Adresse : rue Maréchal Joffre Typologie : Rdc		Occupation : Période dominante :
PARCELLE	Section : AL	Parcelle : 128
Description de la parcelle et implantation des constructions :		
BATIMENT PRINCIPAL Valeur patrimoniale globale :	Etat sanitaire : Bon	Etat structurel : Bon
Eléments patrimoniaux : <input type="checkbox"/> Bâtiment d'ensemble <input type="checkbox"/> Eléments de la construction :		
Usage actuel : Services (Carrossier)		
TOITURES		
Forme du comble :		
Matériaux : <input type="checkbox"/> Petites tuiles plates en terre cuite <input type="checkbox"/> Ardoises <input type="checkbox"/> Tuiles mécaniques		
FAÇADES	Matériaux :	
Description, transformation :		
Soubassement effet pierre 1 porte vitrée imposte vitrée accolée avec 1 petite verrière type atelier – 1 porte de garage en rideau – 1 longue verrière Craie d'une ancienne enseigne – toiture en gradins

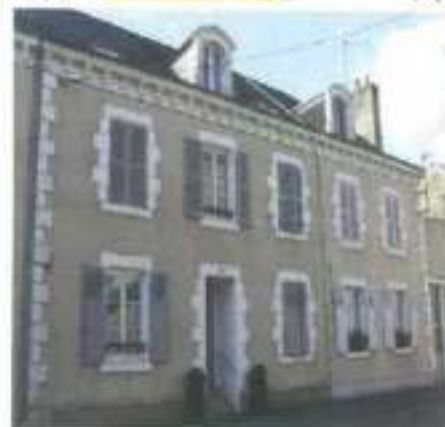
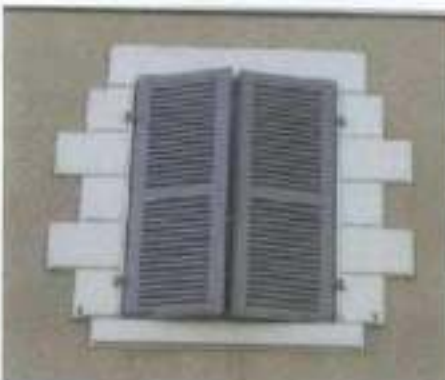
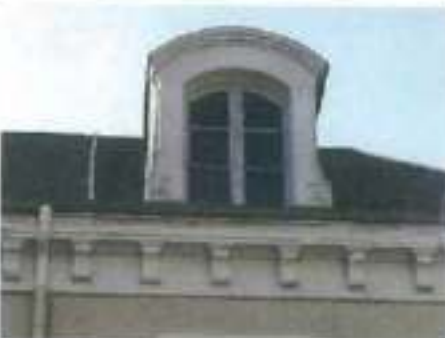
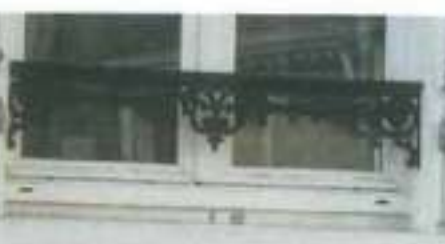
FICHE D'IMMEUBLE - NEUVY SAINT SEPULCRE	
Adresse : 17 Bis rue du Maréchal Joffre Typologie : R+1+combles	Occupation : Totale Période dominante :
PARCELLE	Section : AL Parcelle : 129
<u>Description de la parcelle et Implantation des constructions :</u> Parcelle en longueur Forme un corps de bâti avec la parcelle 131.	
BATIMENT PRINCIPAL	Etat sanitaire : Bon Etat structurel : Bon Valeur patrimoniale globale : A conserver / à restaurer
Eléments patrimoniaux : <input type="checkbox"/> Bâtiment d'ensemble <input type="checkbox"/> Eléments de la construction :	
Usage actuel : Logement	
TOITURES	
Forme du comble : 3 pans	
Matériaux : <input type="checkbox"/> Petites tuiles plates en terre cuite : <input checked="" type="checkbox"/> Ardoises <input type="checkbox"/> Tuiles mécaniques	
FAÇADES Matériaux : Enduit	
<u>Description, transformation :</u> 5 travées : encadrement pierre saillant – soubassement effat pierre – angle intérieur arrondi – garde-corps en fer forgé Rdc : bondou d'étage – 1 porte bois imposte vitrée en retrait de la façade avec 3 marches d'accès – demi-persiennes Etage : persiennes Corniche sur consoles – 2 lucarnes bombées -2 petites fenêtres de toit

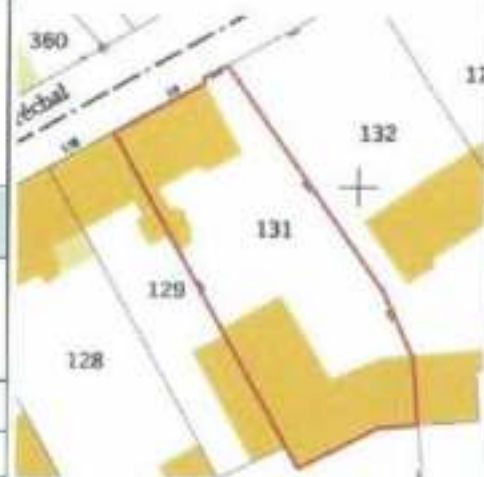
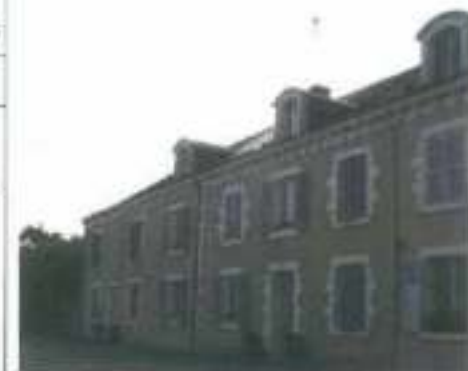
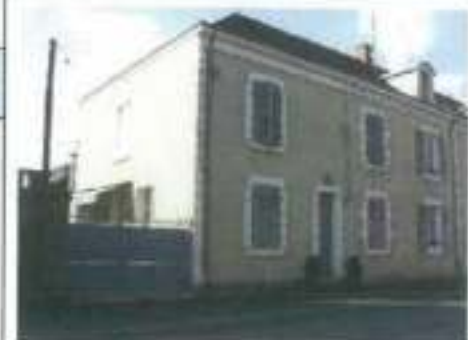
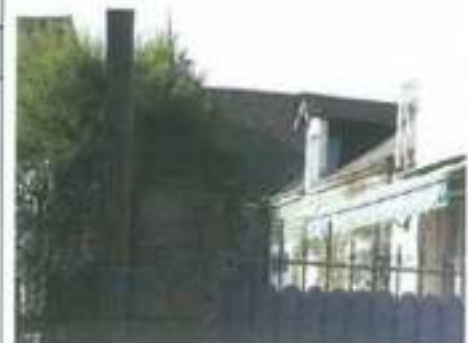
SECTION : AL - PARCELLE : 132-172

FICHE D'IMMEUBLE - NEUVY SAINT SEPULCRE		
Adresse : 21 rue Maréchal Joffre Typologie : R+combles		Occupation : Période dominante :
PARCELLE	Section : AL	Parcelle : 132 - 172
<u>Description de la parcelle et implantation des constructions :</u> Parcelle en longueur Bâtiment en retrait + 1 annexe en fond de parcelle		
BATIMENT PRINCIPAL Valeur patrimoniale globale :	Etat sanitaire :	Etat structurel :
Eléments patrimoniaux : <input type="checkbox"/> Bâtiment d'ensemble <input type="checkbox"/> Eléments de la construction :		
Usage actuel :		
TOITURES		
Forme du comble : 4 pans		
Matériaux : <input checked="" type="checkbox"/> Petites tuiles plates en terre cuite <input type="checkbox"/> Ardoises <input type="checkbox"/> Tuiles mécaniques		
FAÇADES Matériaux : Pierre - Enduit		
<u>Description, transformation :</u> Peu visible car très arboré Corniche moulurée - 1 outeau 2 lucarnes capucine à l'arrière

<u>Possibilités d'évolution :</u>		
BATIMENTS SECONDAIRES Valeur patrimoniale globale :	Etat sanitaire : Bon	Etat structurel : Bon
<u>Description :</u> Annexe en fond de parcelle Bâtiment en pierre toiture 2 pans ardoises 1 porte bois imposte vitrée - 1 grande porte de garage en bois		
<u>Possibilités d'évolution :</u>		
ESPACES LIBRES	Etat sanitaire :	Valeur patrimoniale :
<u>Description, transformation :</u> Passage en pierres et herbe		
Usage : <input type="checkbox"/> Stationnement <input type="checkbox"/> Services <input type="checkbox"/> Agrément		
<u>Limites :</u> muret en pierre - 1 portillon bois - 1 portail bois 2 vantaux d'accès à l'annexe		
<u>Possibilités d'évolutions :</u>		
Eléments remarquables :		Légende : <input type="checkbox"/> A conserver / à restaurer <input type="checkbox"/> A conserver avec modifications <input type="checkbox"/> Altérés, à démolir

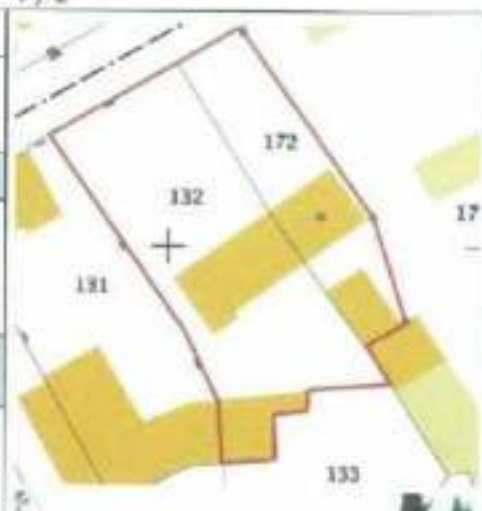
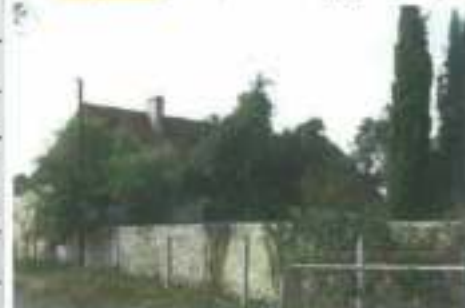
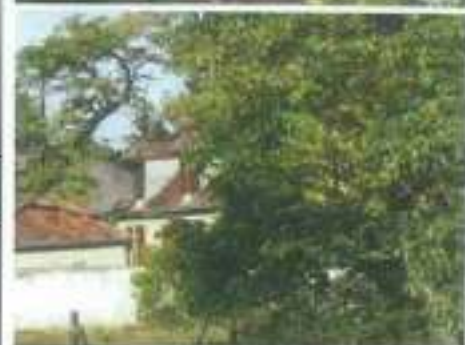
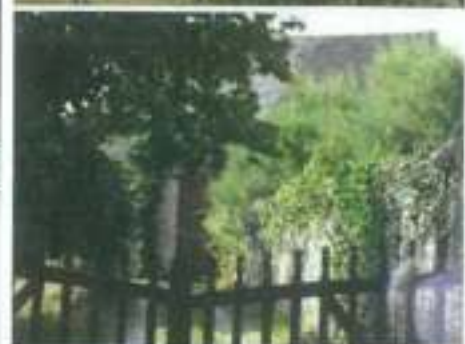
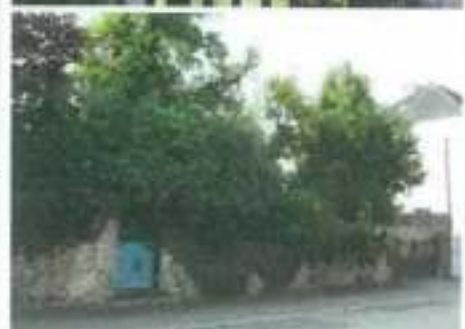
SECTION : AL - PARCELLE : 136

FICHE D'IMMEUBLE - NEUVY SAINT SEPULCRE		
Adresse : 23 rue Maréchal Joffre Typologie : Maison R+1+combles		Occupation : Totale Période dominante :
PARCELLE	Section : AL	Parcelle : 136
<u>Description de la parcelle et implantation des constructions :</u> Parcelle d'angle entre la rue Maréchal Joffre et la rue Yves Montand Parcelle implantée en milieu de parcelle		
BATIMENT PRINCIPAL	Etat sanitaire : Moyen ?	Etat structurel : Bon
Valeur patrimoniale globale :		
Eléments patrimoniaux :		
<input type="checkbox"/> Bâtiment d'ensemble <input type="checkbox"/> Eléments de la construction :		
Usage actuel : Logements		
TOITURES		
Forme du comble : 4 pans		
Matériaux : <input type="checkbox"/> Petites tuiles plates en terre cuite mécanique <input checked="" type="checkbox"/> Ardoises <input type="checkbox"/> Tuiles		
FAÇADES	Matériaux : Enduit	
<u>Description, transformation :</u> 3 travées : encadrement, angle pierre – linteau mouluré Rdc : 1 porte 2 vantaux au centre – 5 marches d'accès – demi-persiennes Etage : balcon sur imposte décoré – garde-corps en fer forgé – persiennes Corniche moulurée – 1 lucarne fronton

<u>Possibilités d'évolution :</u>		
BATIMENTS SECONDAIRES	Etat sanitaire :	Etat structurel :
Valeur patrimoniale globale :		
<u>Description :</u> Non visible depuis la rue par la présence de la végétation		
<u>Possibilités d'évolution :</u>		
ESPACES LIBRES	Etat sanitaire : Bon	Valeur patrimoniale :
<u>Description, transformation :</u> 1 grand arbre – graviers – plantations		
Usage : <input type="checkbox"/> Stationnement <input type="checkbox"/> Services <input checked="" type="checkbox"/> Agrément		
<u>Limites :</u> haie basse – portail haut 2 vantaux en fer forgé – 2 piliers en pierre chapiteau mouluré		
<u>Possibilités d'évolutions :</u>		
Eléments remarquables :		Légende :
		<input type="checkbox"/> A conserver / à restaurer <input type="checkbox"/> A conserver avec modifications <input type="checkbox"/> Altérés, à démolir

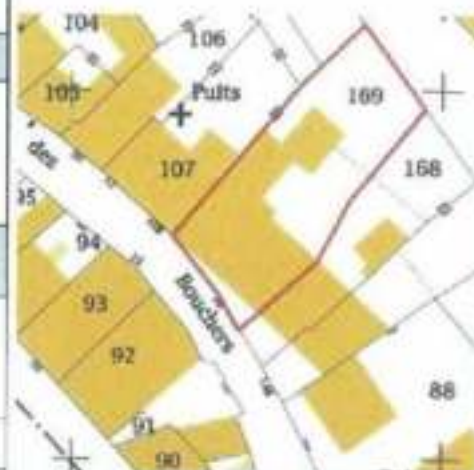
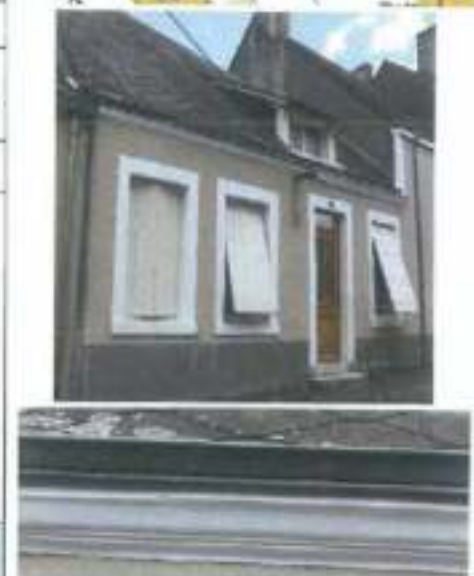
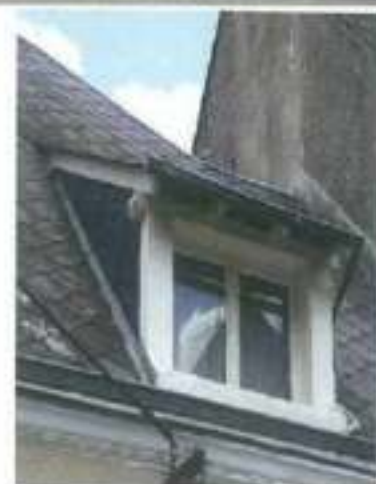
FICHE D'IMMEUBLE - NEUVY SAINT SEPULCRE	
Adresse : 14 rue des Bouchers Typologie : Maison R+combles	Occupation : Totale Période dominante :
PARCELLE Section : AL	Parcelle : 169
<u>Description de la parcelle et implantation des constructions :</u> Parcelle en longueur Bâtiment en retrait de la rue	
BATIMENT PRINCIPAL Valeur patrimoniale globale :	Etat sanitaire : Bon Etat structurel : Bon
Eléments patrimoniaux : <input type="checkbox"/> Bâtiment d'ensemble <input type="checkbox"/> Eléments de la construction :	
Usage actuel : Logement	
TOITURES	
Forme du comble : 2 pans	
Matériaux : <input type="checkbox"/> Petites tuiles plates en terre cuite mécaniques <input checked="" type="checkbox"/> Ardoises <input type="checkbox"/> Tuiles	
FAÇADES	Matériaux : Enduit
<u>Description, transformation :</u> 4 travées (photo 1) : Encadrement pierre peint 1 porte bois imposte vitrée – fenêtres volets bois Corniche moulurée (photo 2) – 1 lucarne rampante (photo 3) au dessus de la porte <u>Possibilités d'évolution :</u>

BATIMENTS SECONDAIRES Valeur patrimoniale globale :	Etat sanitaire : Etat structurel :
<u>Description :</u> Bâtiment en RDC (photo 4) – toiture 2 pans ardoises – encadrement pierre peint 1 fenêtre volets pliants métal – 1 grande porte de grange linteau cintré <u>Possibilités d'évolution :</u>	
ESPACES LIBRES	Etat sanitaire : Moyen Valeur patrimoniale : Sans
<u>Description, transformation :</u> Traitement comme un trottoir : bitume, béton	
Usage : <input checked="" type="checkbox"/> Stationnement <input type="checkbox"/> Services <input type="checkbox"/> Agrément <input checked="" type="checkbox"/> Accès	
Limites : sans	
<u>Possibilités d'évolutions :</u>

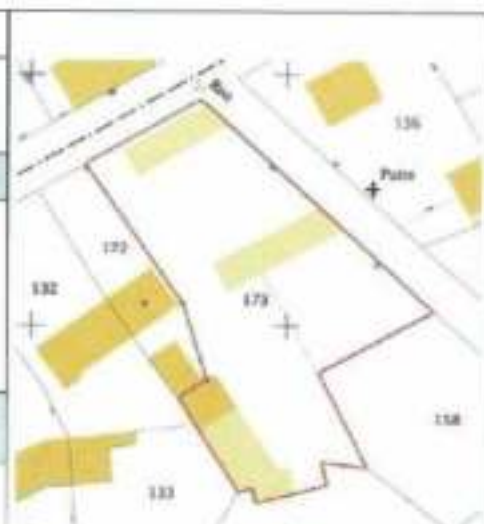
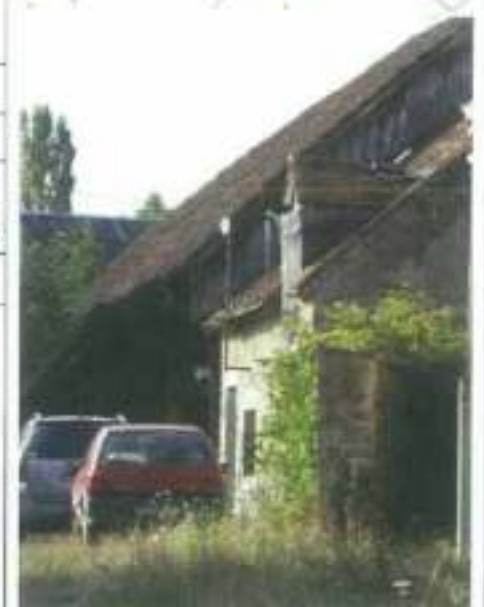
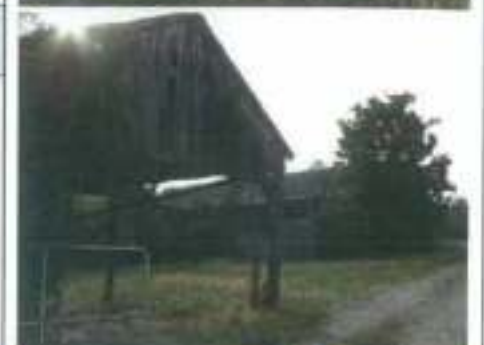
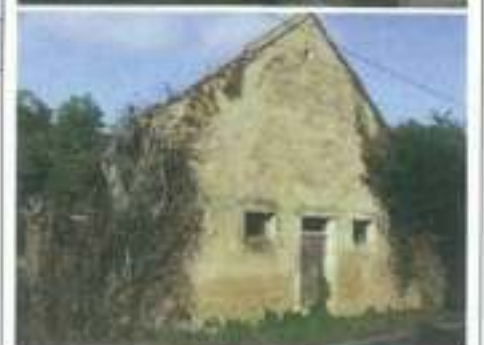
FICHE D'IMMEUBLE - NEUVY SAINT SEPULCRE		
Adresse : rue Maréchal Joffre Typologie : R+combles		Occupation : Totale Période dominante :
PARCELLE	Section : AL	Parcelle : 173
<u>Description de la parcelle et implantation des constructions :</u>		
Parcelle d'angle entre la rue Maréchal et la rue Yves Montand Bâtiment en fond de parcelle en limite avec la parcelle		
BATIMENT PRINCIPAL	Etat sanitaire : Bon ?	Etat structurel : Bon
Valeur patrimoniale globale :		
<u>Eléments patrimoniaux :</u>		
<input type="checkbox"/> Bâtiment d'ensemble <input type="checkbox"/> Eléments de la construction :		
Usage actuel : Logement		
TOITURES		
Forme du comble : 2 pans		
Matériaux : <input checked="" type="checkbox"/> Petites tuiles plates en terre cuite <input type="checkbox"/> Ardoises <input type="checkbox"/> Tuiles mécaniques		
FAÇADES	Matériaux :	
<u>Description, transformation :</u>		
Peu visible depuis la rue car éloigné et parcelle arborée : Rdc : 1 porte – 1 petite fenêtre 1 lucarne maunière volets bois

<u>Possibilités d'évolution :</u>		
BATIMENTS SECONDAIRES	Etat sanitaire : Vétuste	Etat structurel : Vétuste
Valeur patrimoniale globale :		
<u>Description :</u>

- 2 bâtiments structure bois toiture 2 pans en ardoises dont un avec un mur en pierre		
- 1 bâtiment structure bois accolé au bâtiment principal toiture en tuiles mécaniques		
<u>Possibilités d'évolution :</u>		
ESPACES LIBRES	Etat sanitaire :	Valeur patrimoniale :
<u>Description, transformation :</u>		
Graviers – herbe		
Usage : <input type="checkbox"/> Stationnement <input type="checkbox"/> Services <input type="checkbox"/> Agrément		
<u>Limites :</u> muret pierre – portail en fer 2 vantaux - haie		
<u>Possibilités d'évolutions :</u>
