COMMUNE de NEUVY-SAINT-SEPULCHRE

PLAN LOCAL D'URBANISME ANNEXE 1 – FICHES PATRIMOINE – TOME I

PIECE N°10

FICHES PATRIMOINE

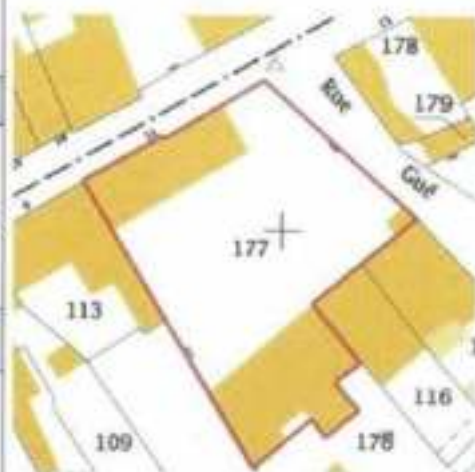
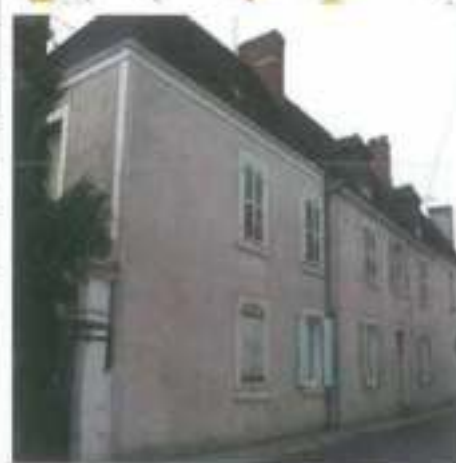
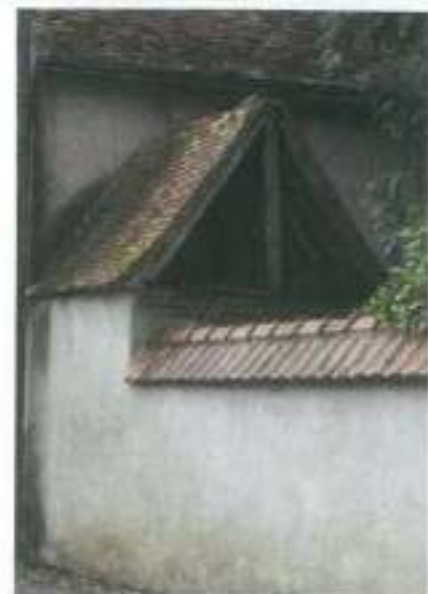
FICHE D'IMMEUBLE - NEUVY SAINT SEPULCRE	
Adresse : 11 rue Maréchal Joffre Typologie : R+1+combles	Occupation : Période dominante :
PARCELLE Section : AL	Parcelle : 177
<u>Description de la parcelle et implantation des constructions :</u> Parcelle d'angle entre la rue Maréchal Joffre et la rue Gué Guéraud Maison en longueur sur la rue – 1 bâtiment en fond de parcelle mitoyen avec la parcelle 176 – une annexe Rue Gué Guéraud	
BATIMENT PRINCIPAL	Etat sanitaire : Bon Etat structurel : Bon
Valeur patrimoniale globale :	
Eléments patrimoniaux : <input type="checkbox"/> Bâtiment d'ensemble <input type="checkbox"/> Eléments de la construction :	
Usage actuel : Logement	
TOITURES	
Forme du comble : 3 pans	
Matériaux : <input checked="" type="checkbox"/> Petites tuiles plates en terre cuite mécaniques <input type="checkbox"/> Ardoises <input type="checkbox"/> Tuiles	
FAÇADES Matériaux :	
<u>Description, transformation :</u> - Rue Maréchal Joffre : (photo 1) Bâtiment en 2 parties suivant la forme de la parcelle (léger retrait) : Encadrement en pierre, volets en RDC et persiennes à l'étage, menuiseries PVC 1/ 2 travées 2/ 3 travées : Rdc : 1 porte imposte vitrée au centre - 1 fenêtre de chaque côté 2 lucarnes structure bois, ardoises sur les côtés sur les travées extérieures (photo 2) - Rue Gué Guéraud : 1 fenêtre avec des vitraux en R+1 (photo 3)

<u>Possibilités d'évolution :</u>	
BATIMENTS SECONDAIRES	Etat sanitaire : Moyen Etat structurel : Vétuste
Valeur patrimoniale globale :	
<u>Description :</u> Toiture à 2 pans en petites tuiles plates – corniche de 3 rangs de tuiles (photo 4)	
<u>Possibilités d'évolution :</u>	
ESPACES LIBRES	Etat sanitaire : Bon Valeur patrimoniale :
<u>Description, transformation :</u> Espaces en terre, herbe et arboré, bien entretenu	
Usage : <input checked="" type="checkbox"/> Stationnement <input type="checkbox"/> Services <input checked="" type="checkbox"/> Agrément	
<u>Limites :</u> - Rue Maréchal Joffre : muret haut avec grille en fer forgé – piliers en avec chapiteaux moulurés – portail de 2 vantaux en fer forgé (photo 5) - Rue Gué Guéraud : muret haut recouvert de tuiles mécaniques - 1 petite porte en bois encadrement en pierre	
<u>Possibilités d'évolutions :</u>

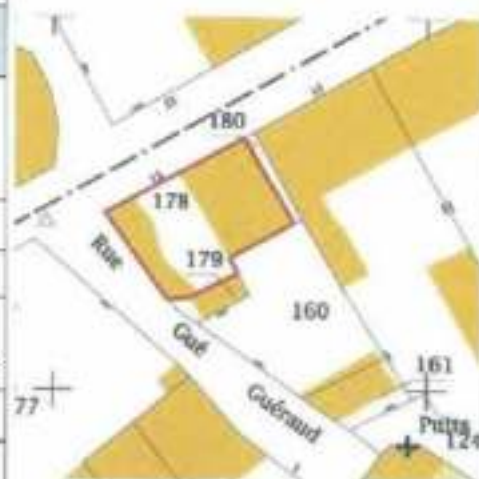
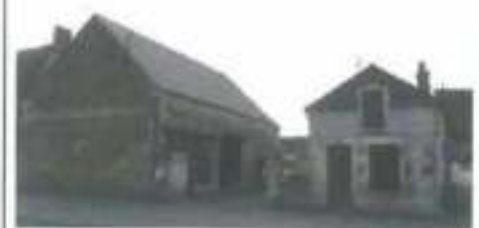
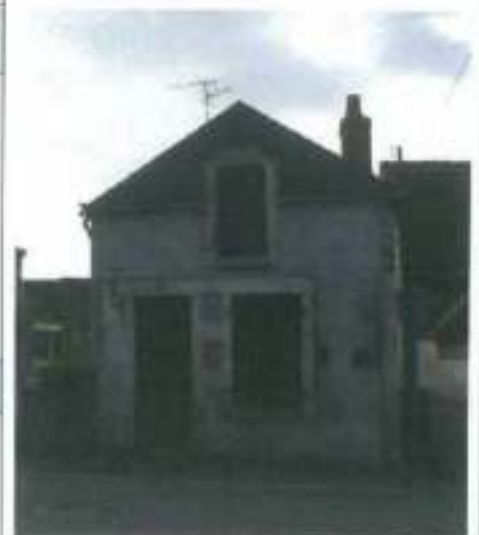
FICHE D'IMMEUBLE - NEUVY SAINT SEPULCRE		
Adresse : 13 rue Maréchal Joffre Typologie : R+combles		Occupation : Période dominante :
PARCELLE	Section : AL	Parcelle : 178
Description de la parcelle et implantation des constructions :		
Parcelle d'angle entre la rue Maréchal Joffre et la rue Gué Guéraud 2 bâtiments implantés en parallèle en limite de parcelle, perpendiculaire à la rue Maréchal Joffre		
BATIMENT PRINCIPAL Valeur patrimoniale globale :	Etat sanitaire : Bon	Etat structurel : Bon
Eléments patrimoniaux :		
<input type="checkbox"/> Bâtiment d'ensemble <input type="checkbox"/> Eléments de la construction :		
Usage actuel :		
TOITURES		
Forme du comble : 4 pans :		
Matériaux : <input type="checkbox"/> Petites tuiles plates en terre cuite <input checked="" type="checkbox"/> Ardoises <input type="checkbox"/> Tuiles mécaniques		
FAÇADES	Matériaux : Pierre - Enduit	
<u>Description, transformation :</u>

Angle, encadrement pierre		
- Rue du Maréchal Joffre :		
Rdc : 1 porte bois imposte vitrée - 1 fenêtre demi-persiennes 1 lucarne maçonnerie		
- Rue Gué Guéraud : 2 fenêtres		
<u>Possibilités d'évolution :</u>		
BATIMENTS SECONDAIRES Valeur patrimoniale globale :	Etat sanitaire : Moyen	Etat structurel : Bon
<u>Description :</u>		
1 bâtiment en pierre en Rdc - toiture : 2 pans ardoises :		
Angles et encadrement en pierre de taille		
Rdc : 1 grande porte vitrée style atelier - linteau métal - 2 grandes ouvertures linteaux bois Corniche moulurée		
<u>Possibilités d'évolution :</u>		
ESPACES LIBRES	Etat sanitaire : Moyen	Valeur patrimoniale :
<u>Description, transformation :</u>		
Gravillons		
Usage : <input type="checkbox"/> Stationnement <input type="checkbox"/> Services <input type="checkbox"/> Agrément		
<u>Limites :</u> muret haut en pierre - pilier avec chapeau mouluré		
<u>Possibilités d'évolutions :</u>

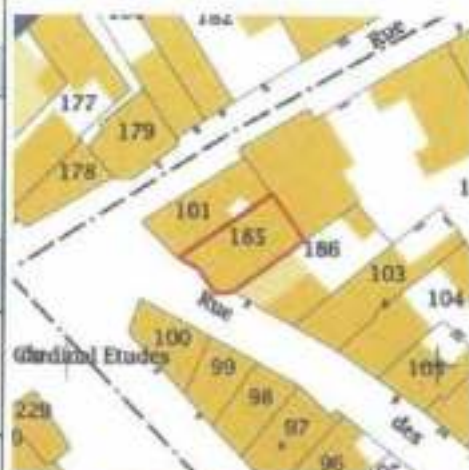
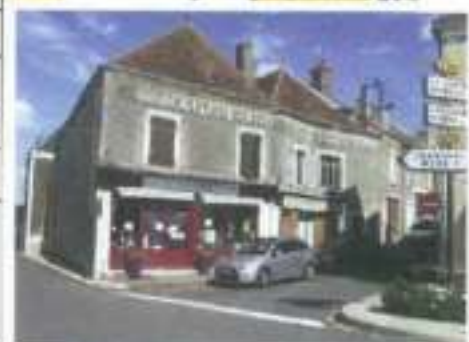
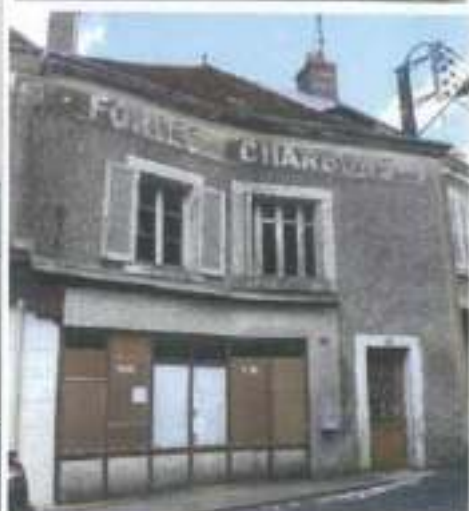
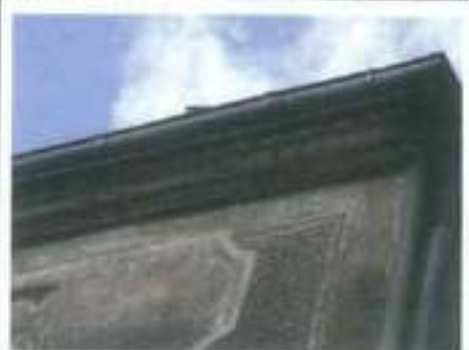
FICHE D'IMMEUBLE - NEUVY SAINT SEPULCRE	
Adresse : 2 rue des Bouchers Typologie : Maison R+1	Occupation : ? Période dominante :
PARCELLE	Section : AL Parcelle : 185
<u>Description de la parcelle et implantation des constructions :</u> Occupation totale du bâtiment sur la parcelle :	
BATIMENT PRINCIPAL Valeur patrimoniale globale :	Etat sanitaire : Moyen Etat structurel : Bon
Eléments patrimoniaux : <input type="checkbox"/> Bâtiment d'ensemble <input type="checkbox"/> Eléments de la construction :	
Usage actuel : ?	
TOITURES	
Forme du comble : 4 pans	
Matériaux : <input checked="" type="checkbox"/> Petites tuiles plates en terre cuite <input type="checkbox"/> Ardoises <input type="checkbox"/> Tuiles mécaniques	
FAÇADES Matériaux : Enduit	
<u>Description, transformation :</u> Soubassement effet pierre - encadrement pierre point Rdc : 1 devanture bois en feuillure partie basse opaque, protection en bois et zinc - 1 porte bois Etage : 2 fenêtres bois - 1 avec persiennes et 1 avec volets pliants métal Enseigne peinte - corniche moulurée - 1 petite fenêtre de toit <u>Possibilités d'évolution :</u>

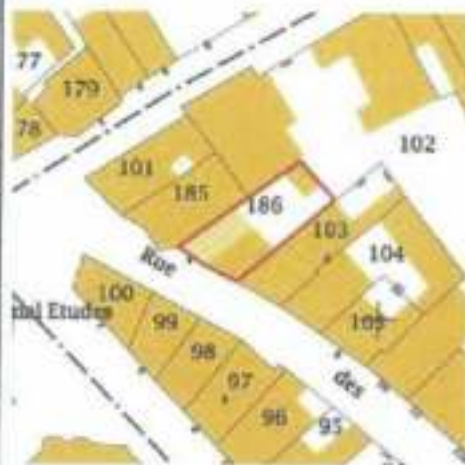
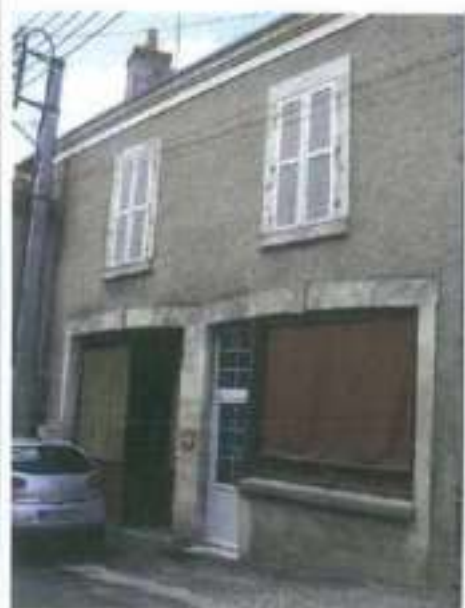
FICHE D'IMMEUBLE - NEUVY SAINT SEPULCRE		
Adresse : 4 rue des Bouchers Typologie : Maison R+1		Occupation : Totale Période dominante :
PARCELLE	Section : AL	Parcelle : 186
<u>Description de la parcelle et implantation des constructions :</u> Parcelle en longueur Implantation en limite de parcelle:		
BATIMENT PRINCIPAL Valeur patrimoniale globale :	Etat sanitaire : Bon	Etat structurel : Bon
Eléments patrimoniaux : <input type="checkbox"/> Bâtiment d'ensemble <input type="checkbox"/> Eléments de la construction :		
Usage actuel : Logement		
TOITURES		
Forme du comble : 2 pans Matériaux : <input type="checkbox"/> Petites tuiles plates en terre cuite <input checked="" type="checkbox"/> Ardoises <input type="checkbox"/> Tuiles mécaniques		
FAÇADES	Matériaux : Enduit	
<u>Description, transformation :</u> 2 travées : encadrement pierre – soubassement effet pierre Rdc : 2 grands encadrements cintrés accolés clé saillante – 1 porte de garage 2 vantaux en fer forgé - 1 porte semi-vitrée imposte vitrée accolée à 1 fenêtre bois en longueur Etage : 2 fenêtres avec persiennes Corniche moulurée <u>Possibilités d'évolution :</u>
